Oštećenja nekonstruktivnih elemenata zgrada usled zemljotresa i tehnike ojačanja

Dimnjaci

Mario Todorić dipl.ing.građ.,

Hrvatski centar za potresno inženjerstvo HCPI

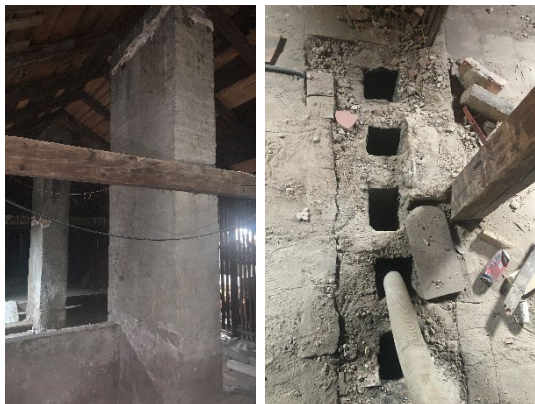
POPUŠTANJE VEZIVA

starost, izloženost kiši / snijegu / vjetru,
nepažnja prilikom gradnje, neodržavanje...

- Uslijed visokih temperatura tokom vremena dolazi do pregorijevanja morta
- Uslijed smrzavanja i leda – ukoliko se dimnjaci nisu koristili, mort gubi svoja vezivna svojstva
- Osim jačine potresa i položaja zgrade, jedan od glavnih čimbenika stupnja oštećenja dimnjaka je kvaliteta njihove gradnje i građevinsko stanje prije potresa!

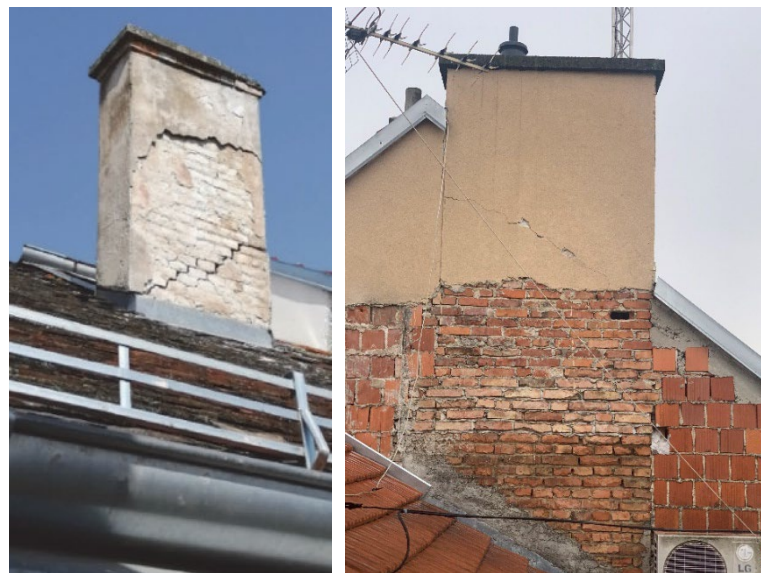
- Sustav održavanja u Hrvatskoj:
- ❖ Upravitelji zgrada zakonski su obavezni vršiti povremene preglede zgrada
- **U pravilu se pregledi zgrada ne rade redovito!**
- Dimnjaci su neodržavani
 - ❖ Otpala žbuka
 - ❖ Mort izgubio vezivna svojstva
 - ❖ Nepridržane „konzole”

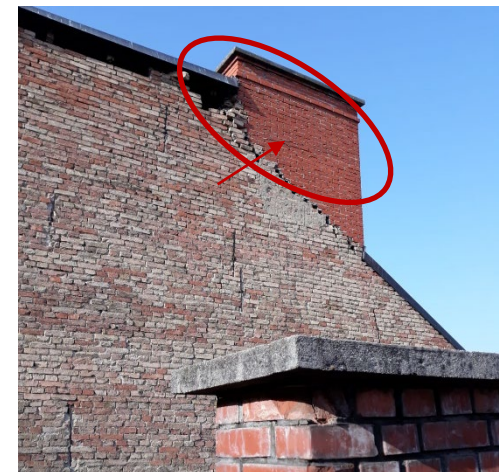
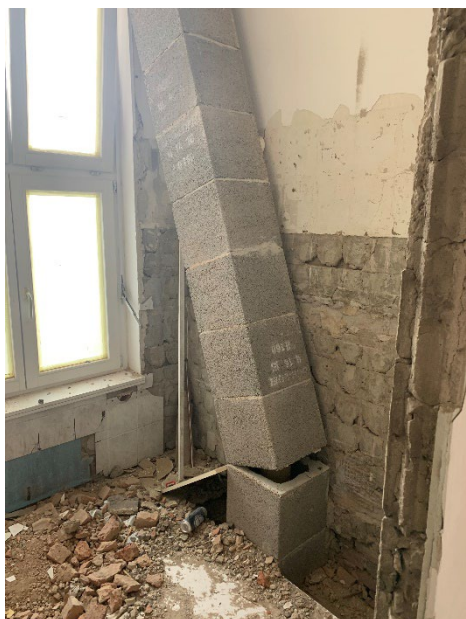
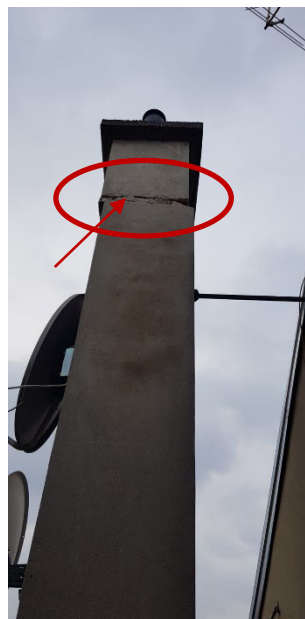
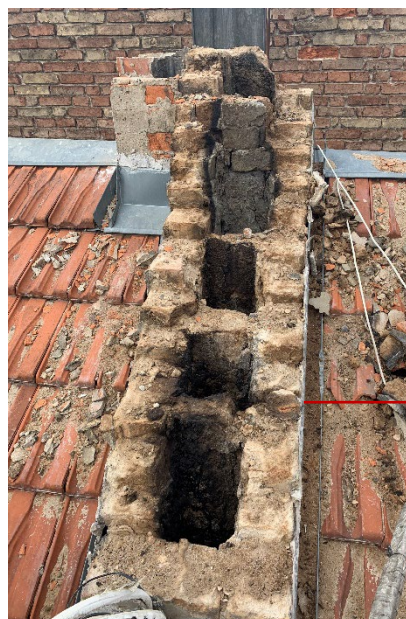
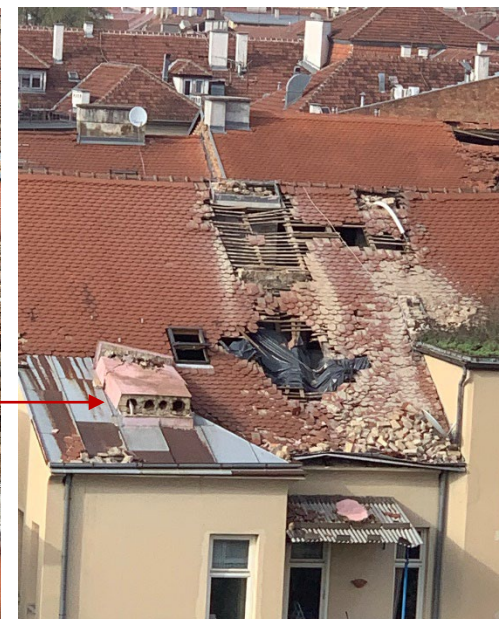
OŠTEĆENJA U POTRESU

- Mnogo oštećenja i troškova na krovovima i u tavanima nastalo je zbog djelomičnoga ili potpunog urušavanja tavanjskih dimnjaka
- Dimnjaci su stradali uglavnom na spoju s krovom ili pri podu tavana na spoju s međukatnom konstrukcijom.
- Veliki broj dimnjaka srušio se iznad krovne plohe jer je pridržanje od strane krovne konstrukcije od kojih su dimnjaci diltirani, djelomično ublažilo slobodne konzolne pomake.

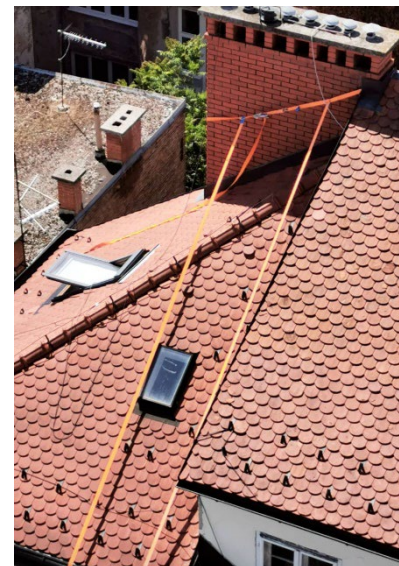
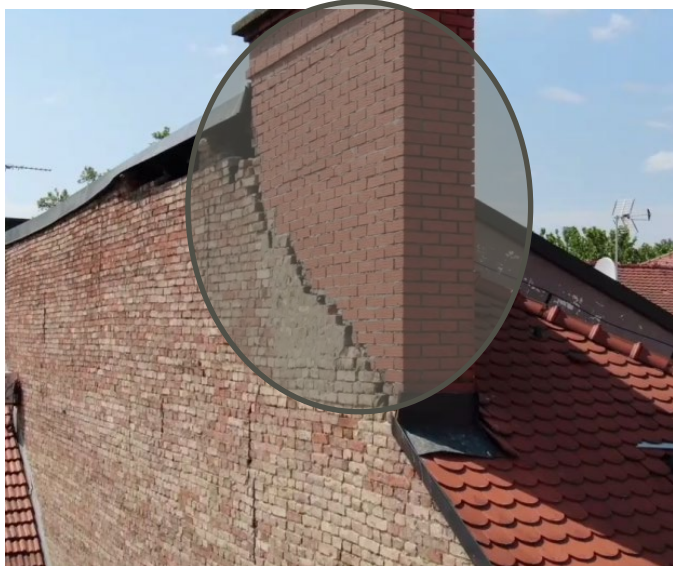
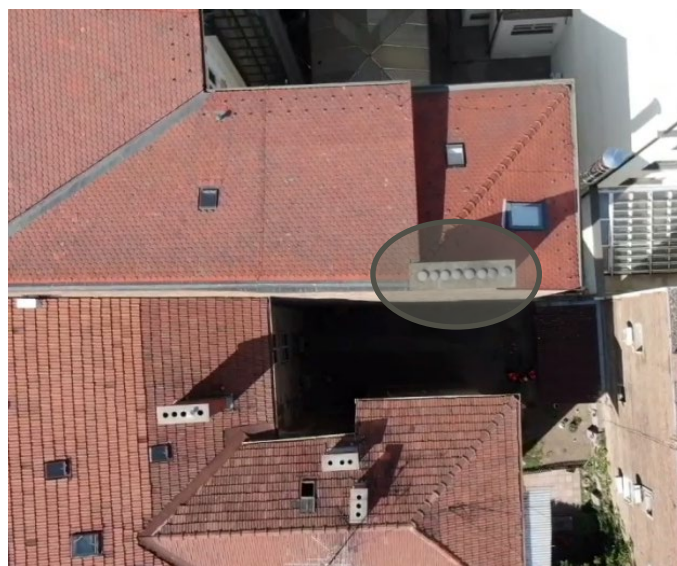
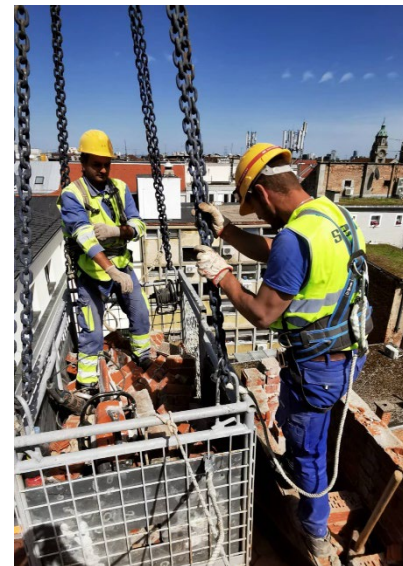
Uklanjanje dimnjaka na vrlo nepristupačnom dijelu zgrade – ugroza za korisnike zgrade

- Nakon potresa potrebno je bilo žurno ukloniti sve nestabilne djelove koji su predstavljali opasnost od urušavanja, ponajviše dimnjaci
- Gradske vatrogasne ekipe, interventne ekipe i alpinisti uklanjali su tavanске dimnjake koji su prijetili urušavanjem ili su bili urušeni

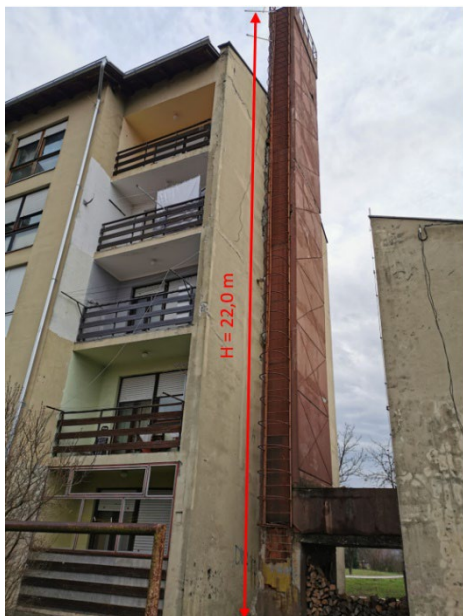
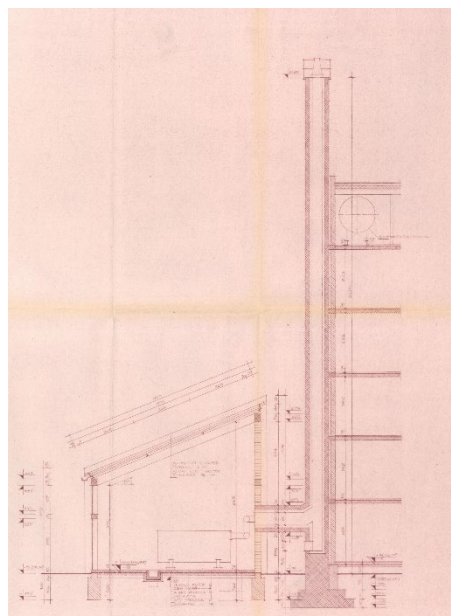
- Dimnjak visine cca 22,0 m, AB konstrukcija, unutarnja obloga šamotna opeka
- Značajno oštećen u Petrinjskom potresu u prosincu 2020. godine, $M=6,4$
- Dimnjak se ne koristi više od 30 godine (izgrađen gradski toplodov)

Odvajanje od zabatnog zida stambene zgrade

- Nakon detaljnog pregleda i analize zbog prijetnje od urušavanja uslijed naknadnih potresa propisano je kontrolirano uklanjanje dimnjaka!

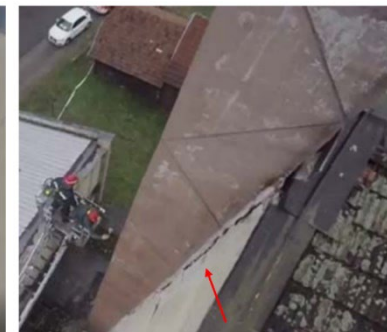
Značajne horizontalne pukotine po cijelom presjeku dimnjaka
