Uzroci oštećenja zgrada usled nedavnih zemljotresa u Turskoj

Pouke za građevinsku praksu u Srbiji

doc. dr Marko Marinković, Građevinski fakultet u Beogradu

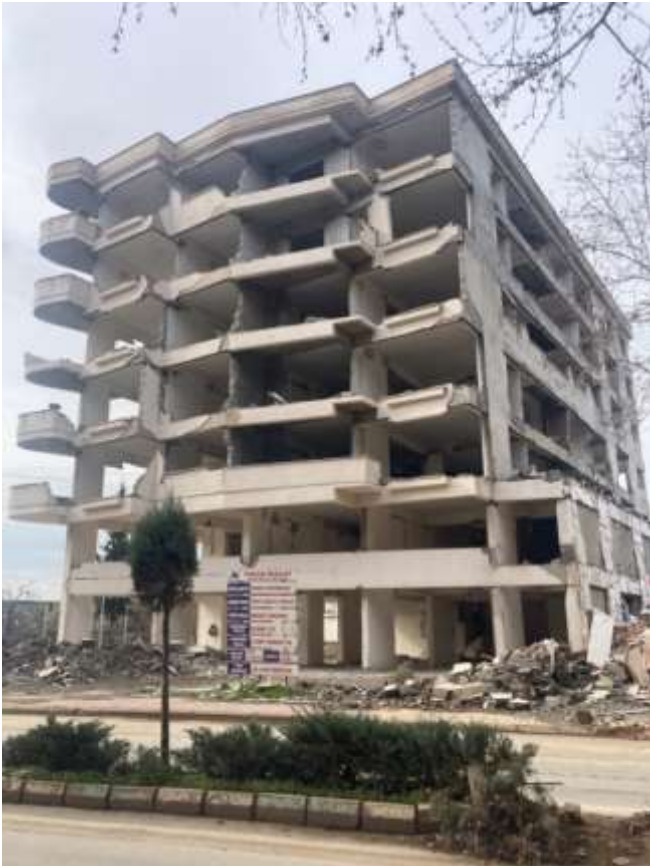
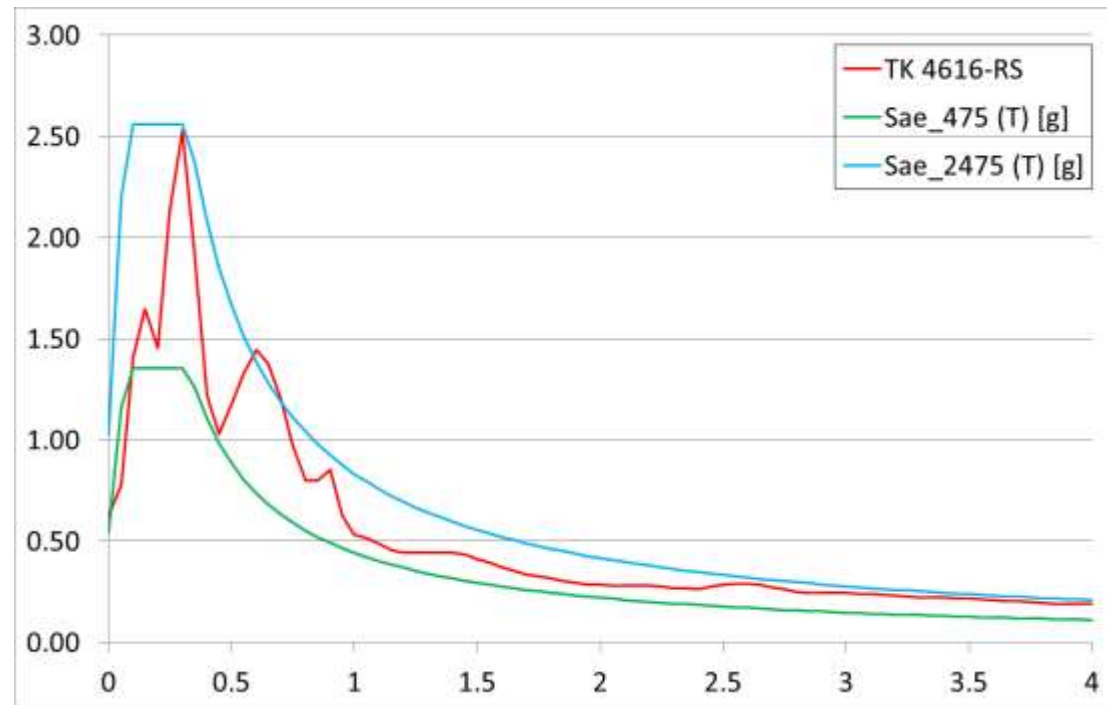
Turkoglu

- AB zidovi i stubovi
- Izgradnja počela pre 5 godina
- P+6
- Ispuna jako oštećena (ispala van ravni)

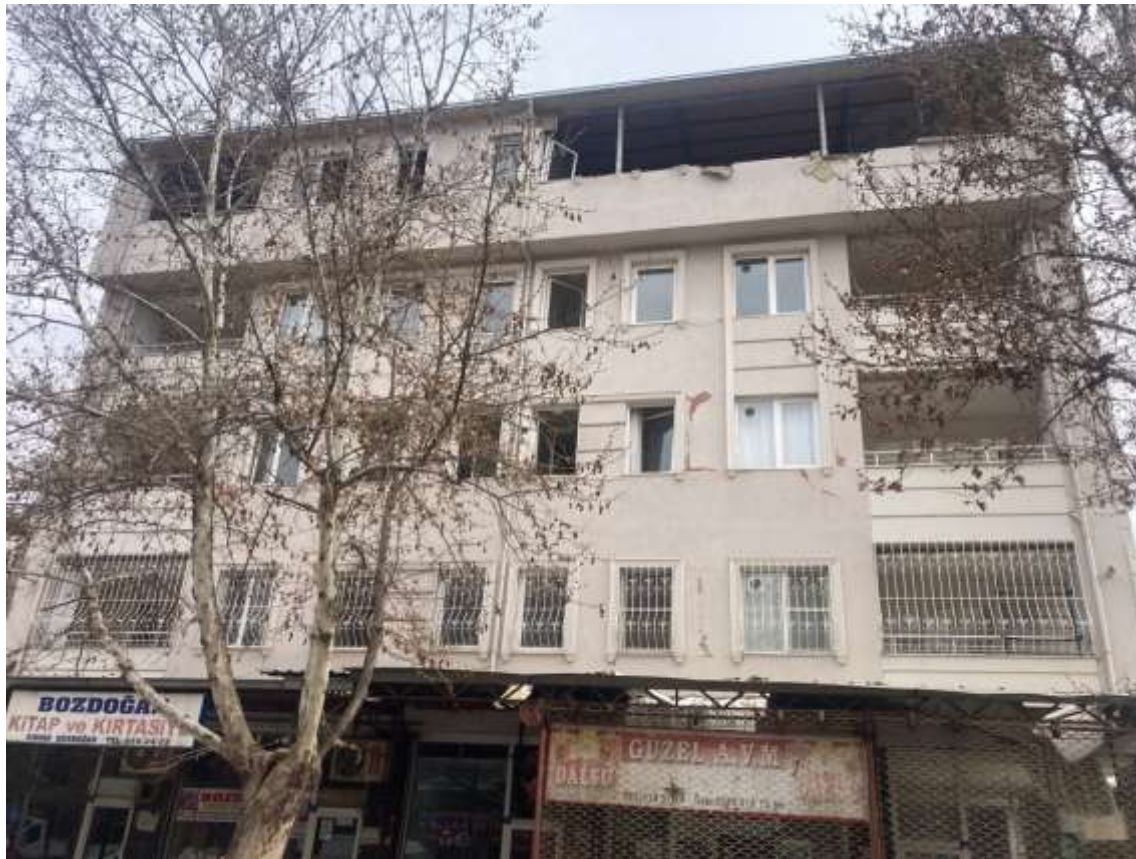
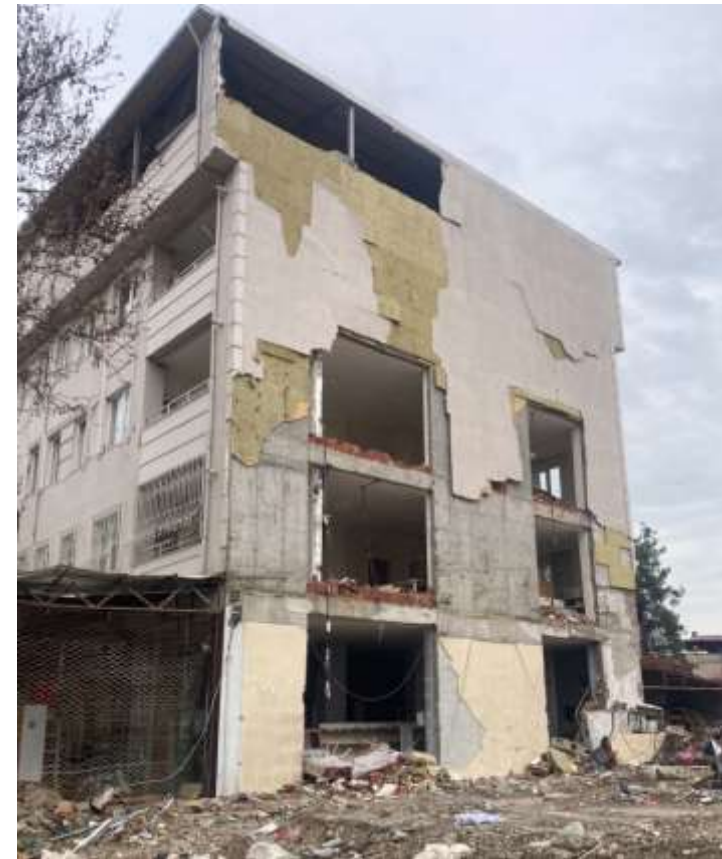
Turkoglu

- AB zidovi (30 cm) + ispuna
- Lom ispune van ravni

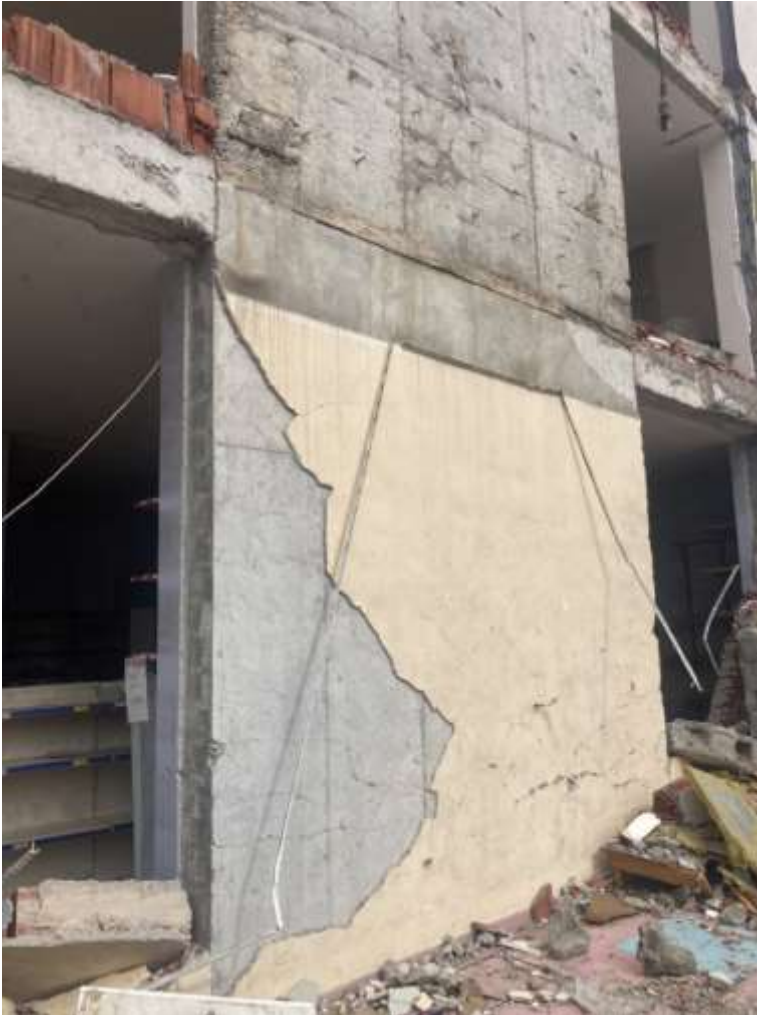
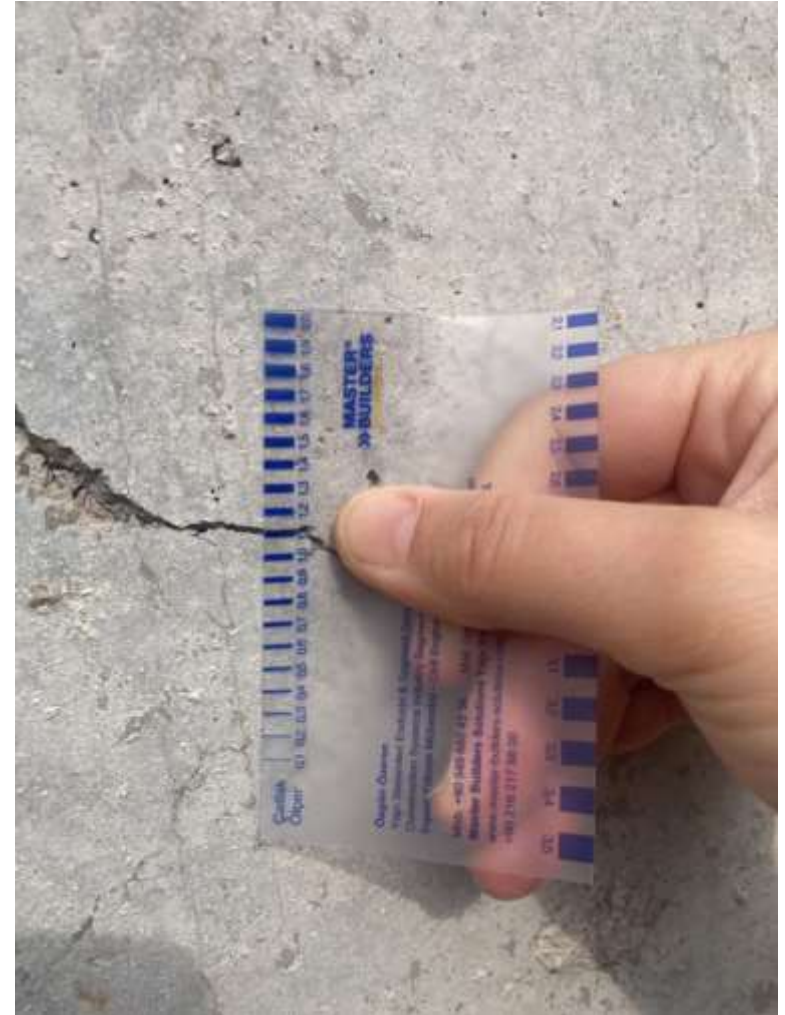
Turkoglu

- 1mm pukotine u AB zidu

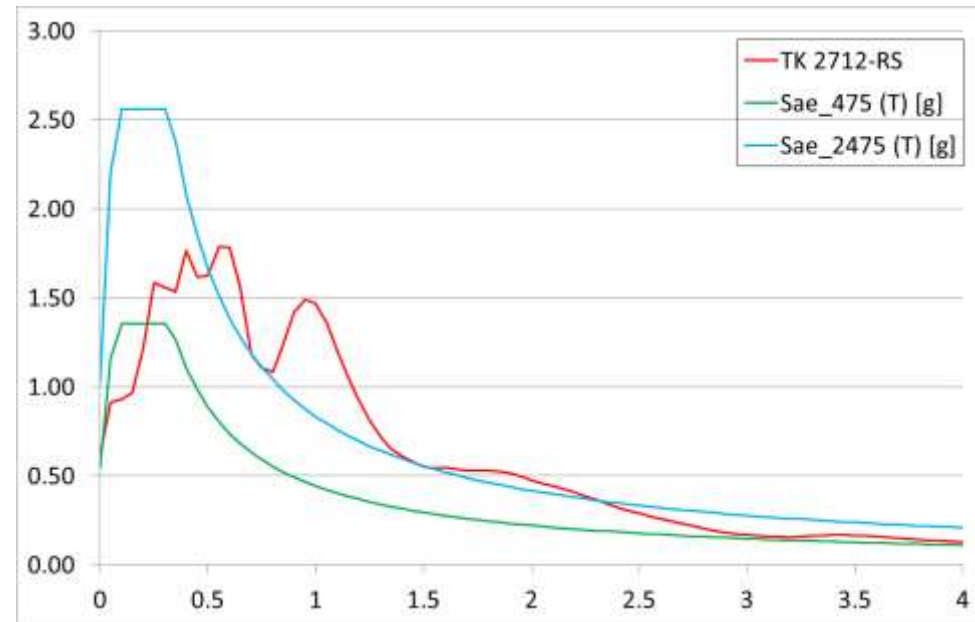
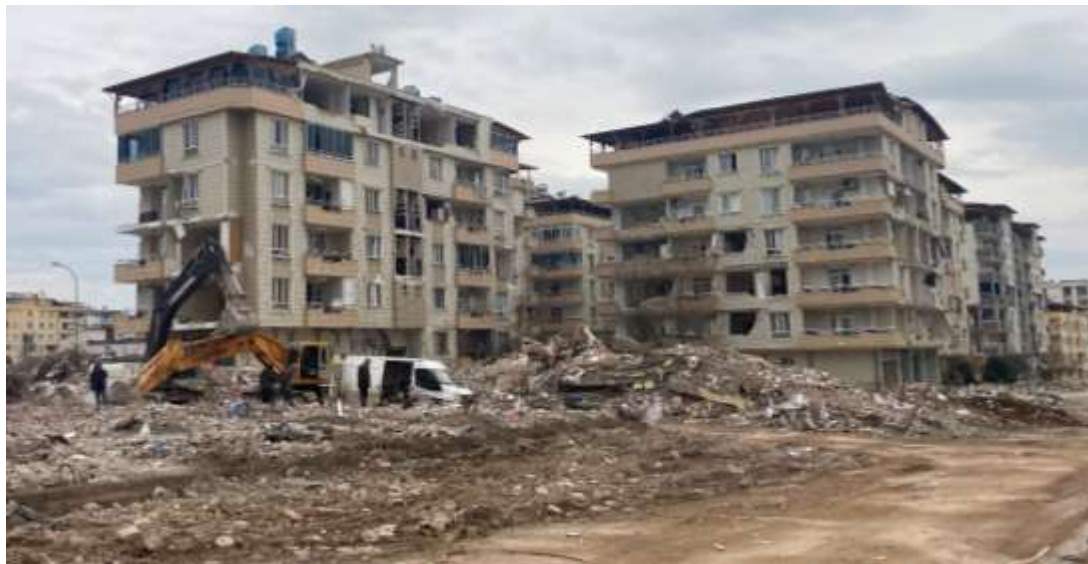
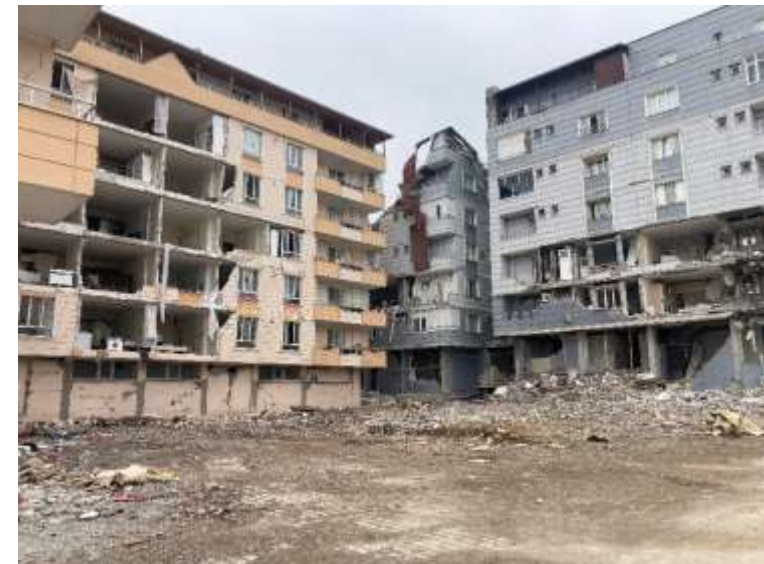
Nurdagi

- Jako oštećen
- Skoro celo mesto je pod procesom rušenja zgrada
- Izgrađena u poslednjih 10-15 godina
- Većina srušenih objekata usled fleksibilnog sprata

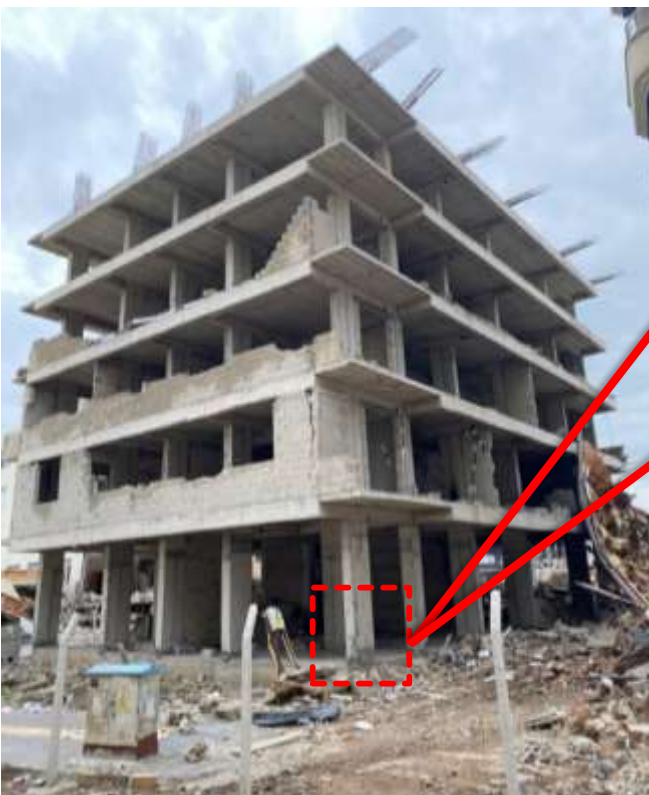
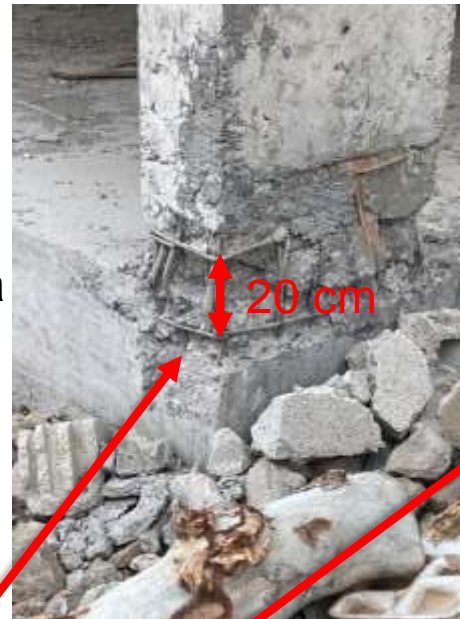
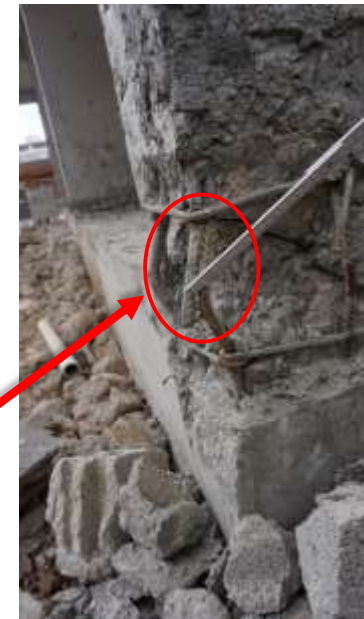
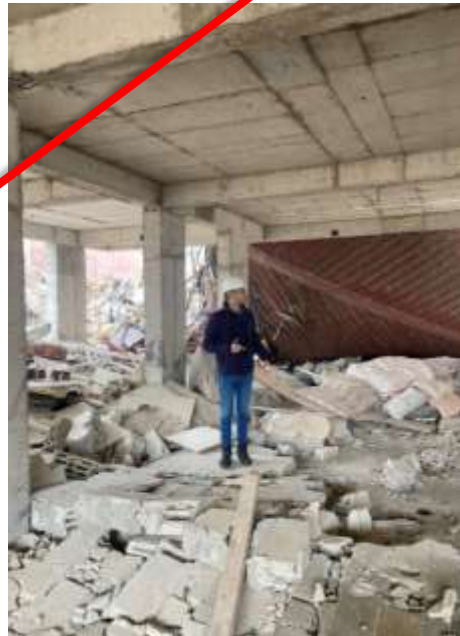
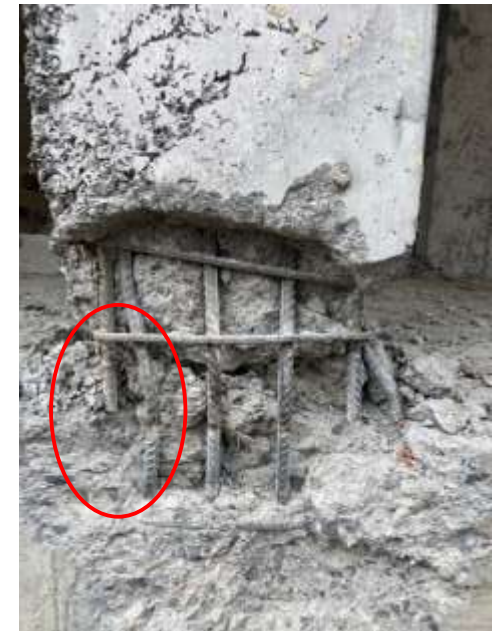
Nurdagi

- AB ramovska
- P + 4 floors (u izgradnji)
- Nedovoljne dužne preklapanja
- Infill damage and collapse
- Izvijanje armature

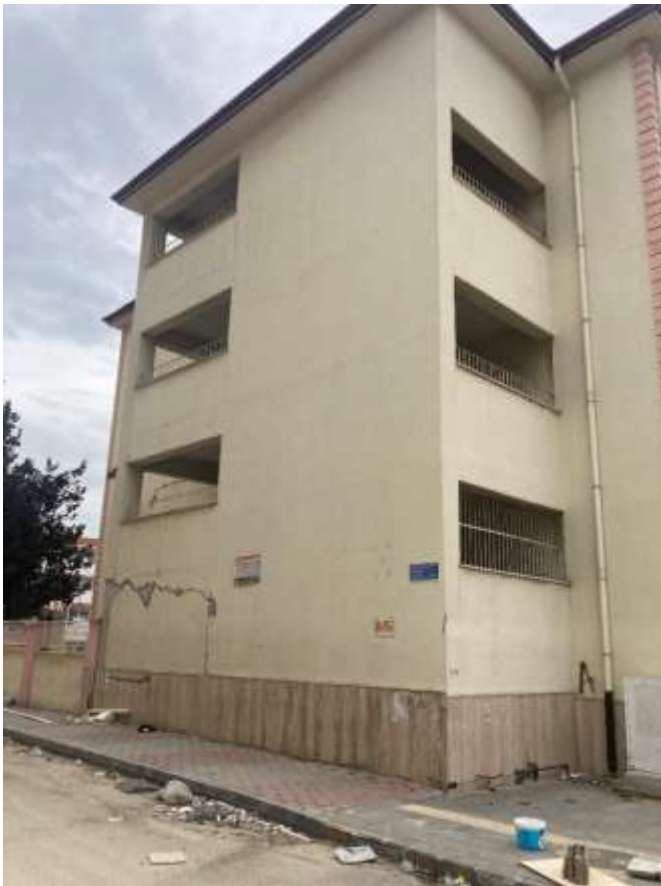
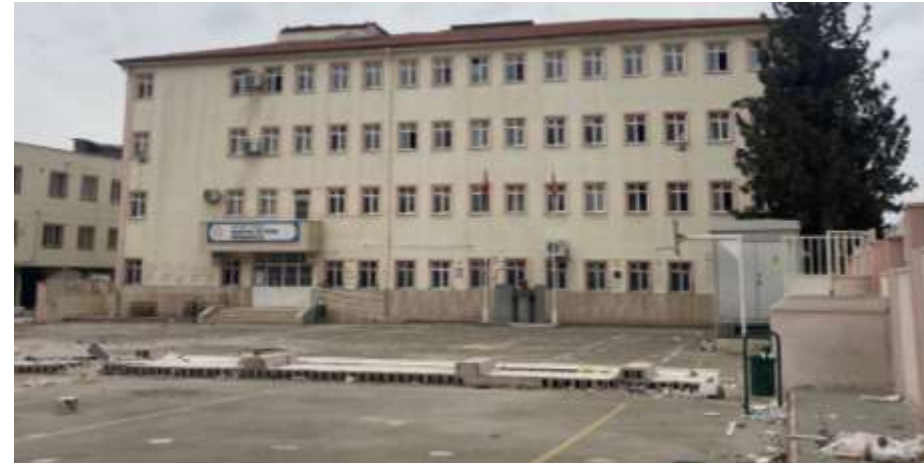
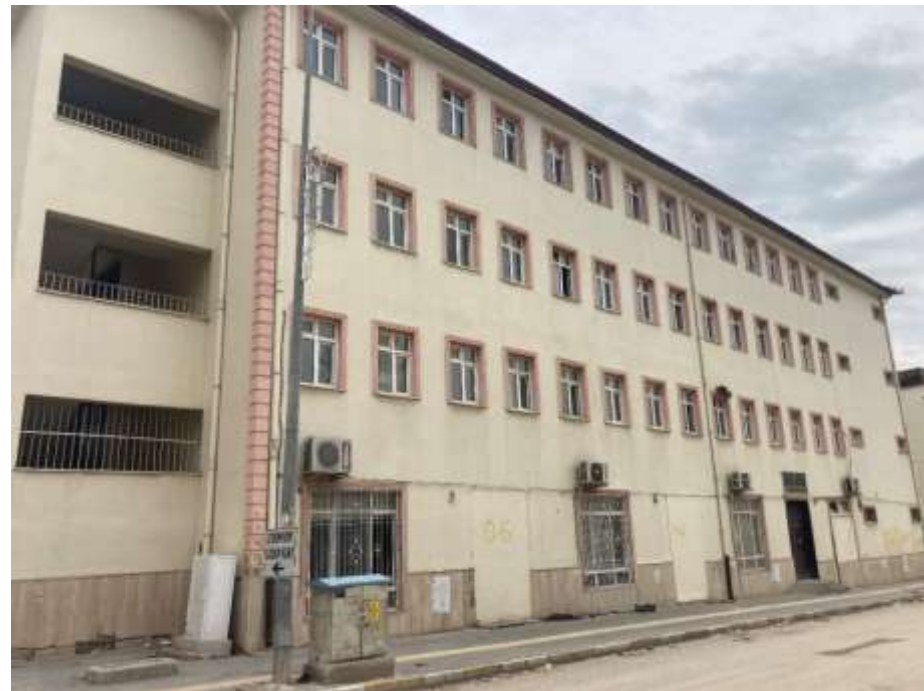
Nurdagi

- Škola (AB, 35 godina)
- Preko puta ulice
- Bez konstruktivnih oštećenja

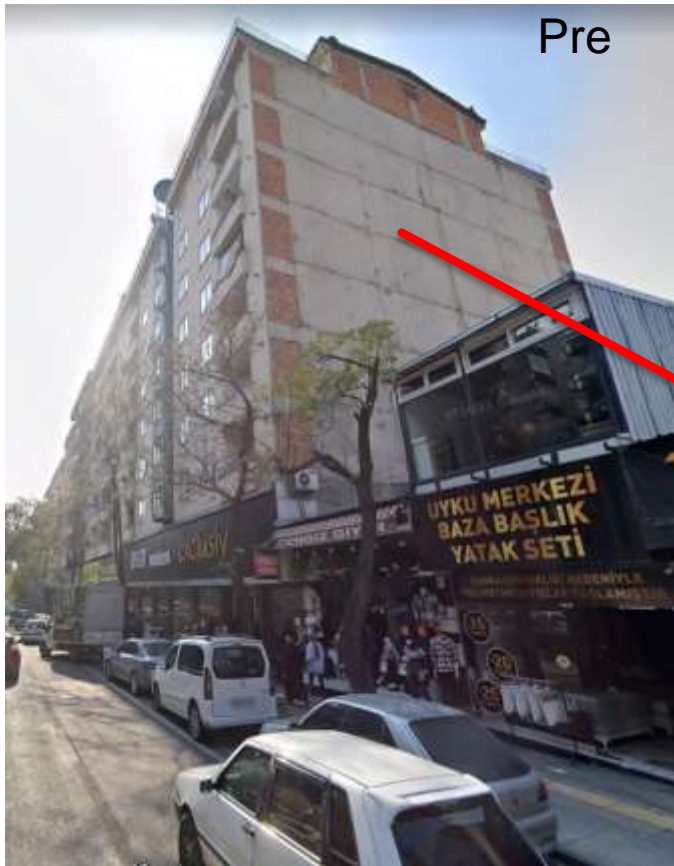
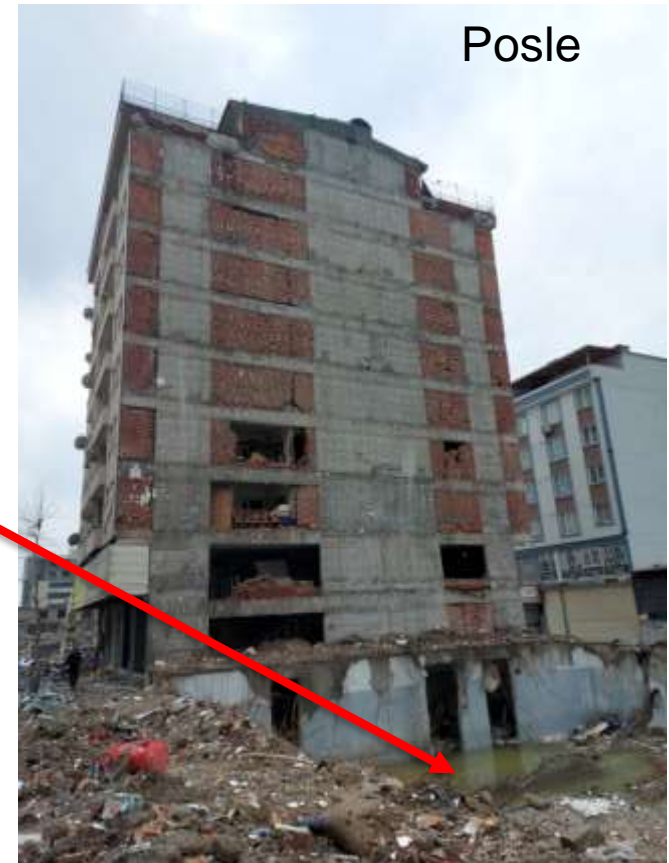
Kahramanmaras

- AB zidovi, 2008
- Dve identične zgrade jedna pored druge – Prva se srušila!

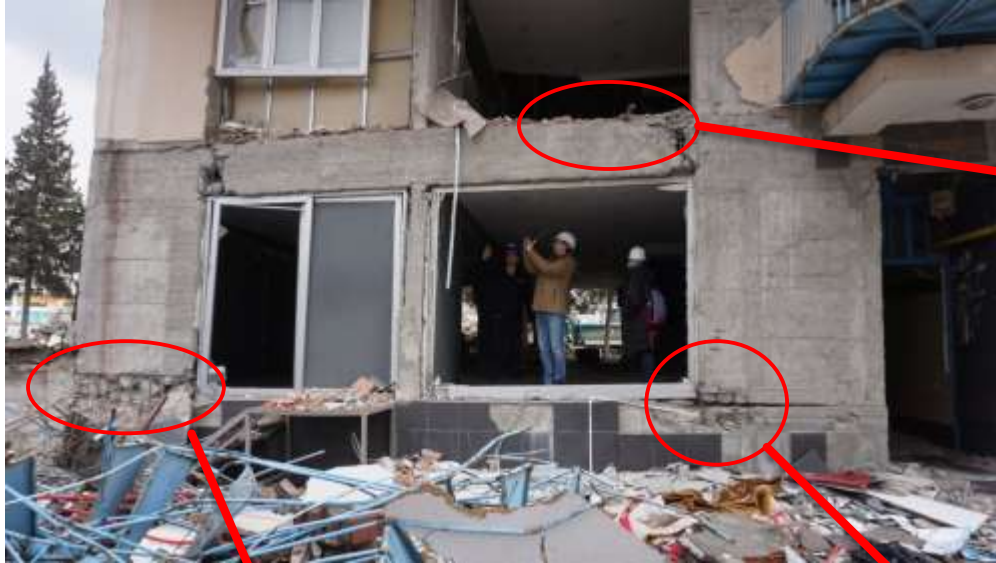
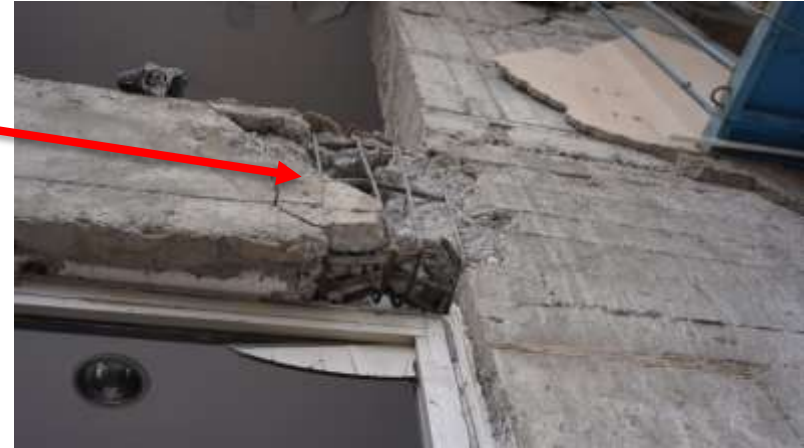
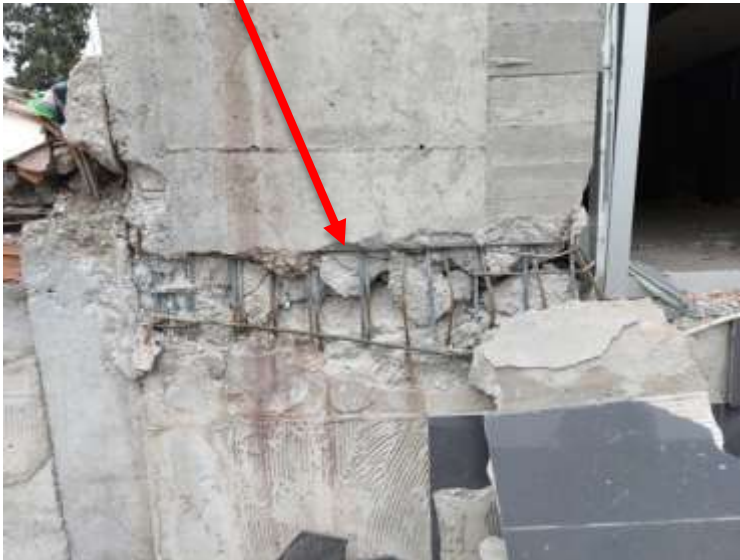
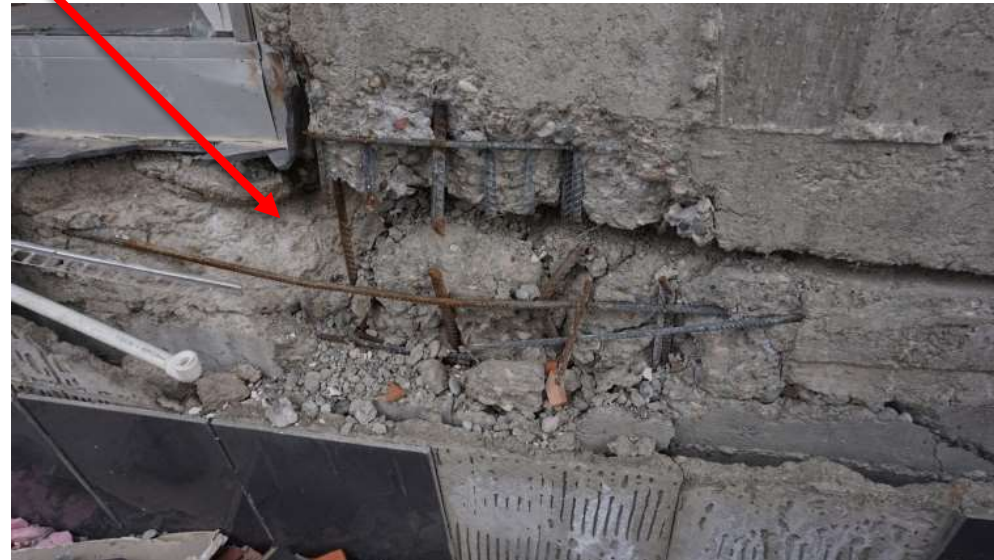
Kahramanmaras – druga zgrada jako oštećena

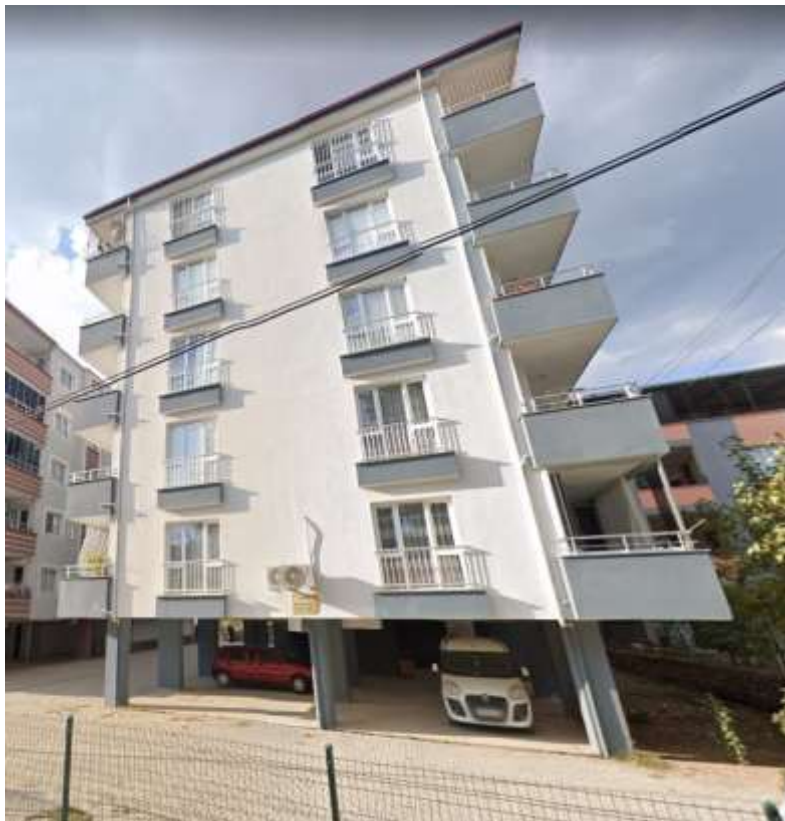
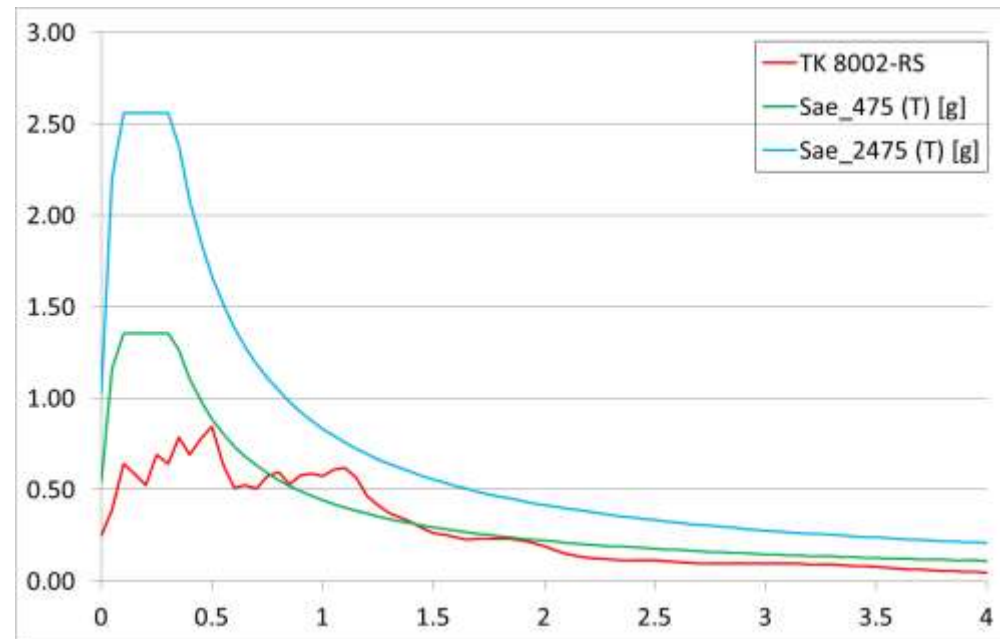
Bahce

- AB ramovska – 2020 god. (**mala konstruktivna oštećenja**)
- P + 5 (Nekoliko identičnih zgrada)
- Nema AB zidova i mali broj zidova ispune u prizemlju
- Otvoreno prizemlje za parking!

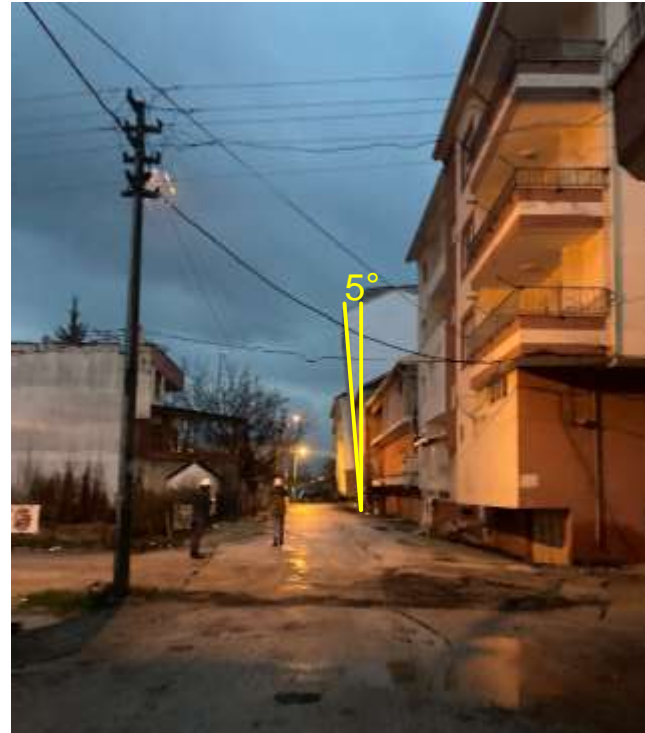
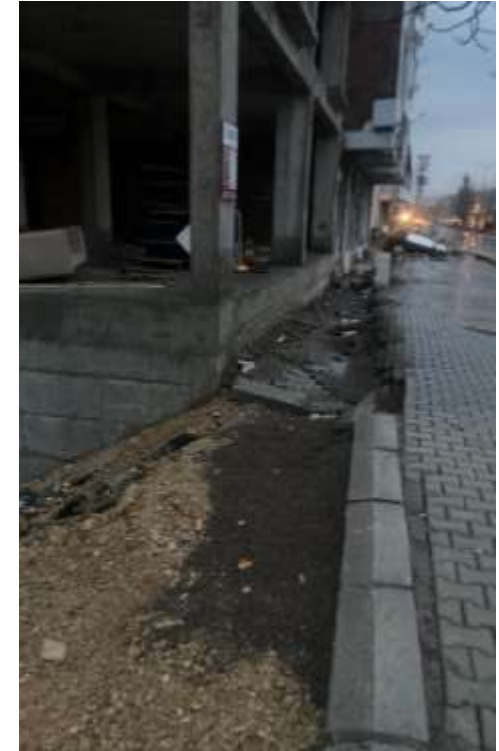
Gölbasi

Nagnuta: 7°

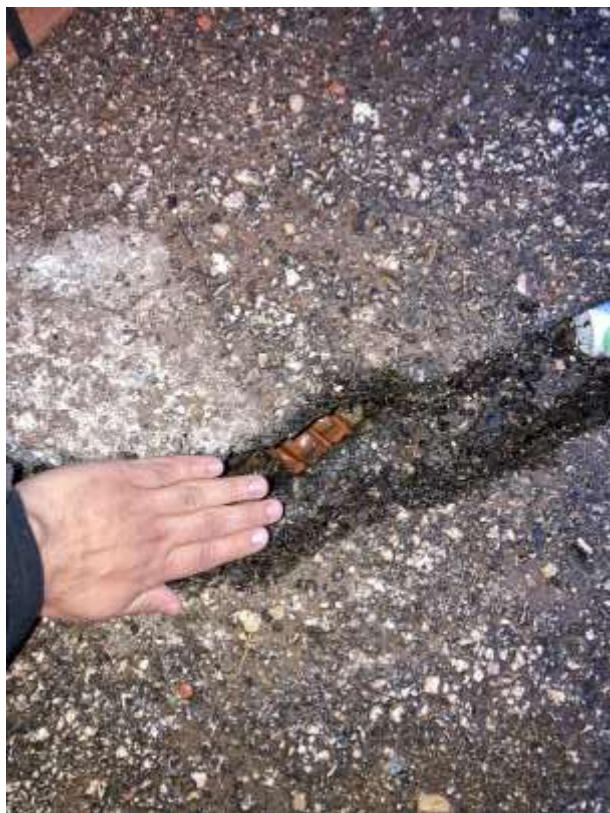
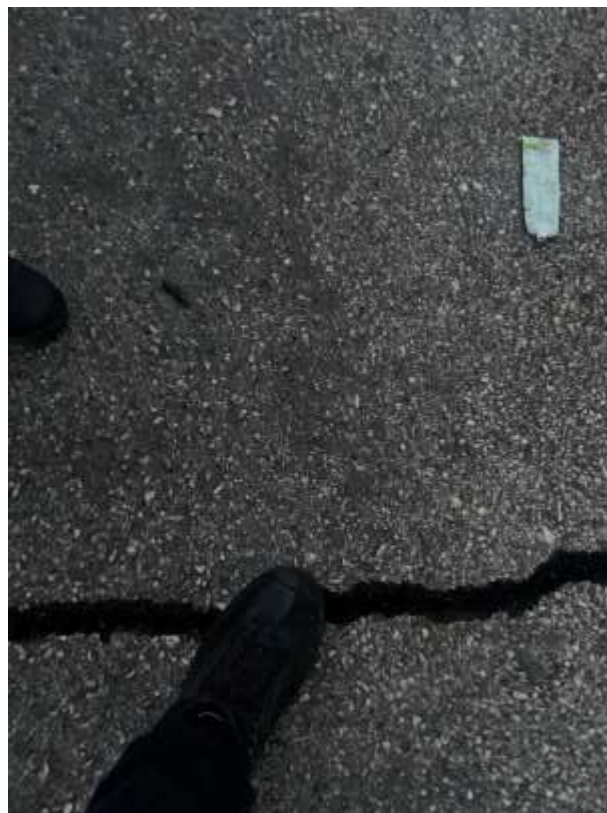
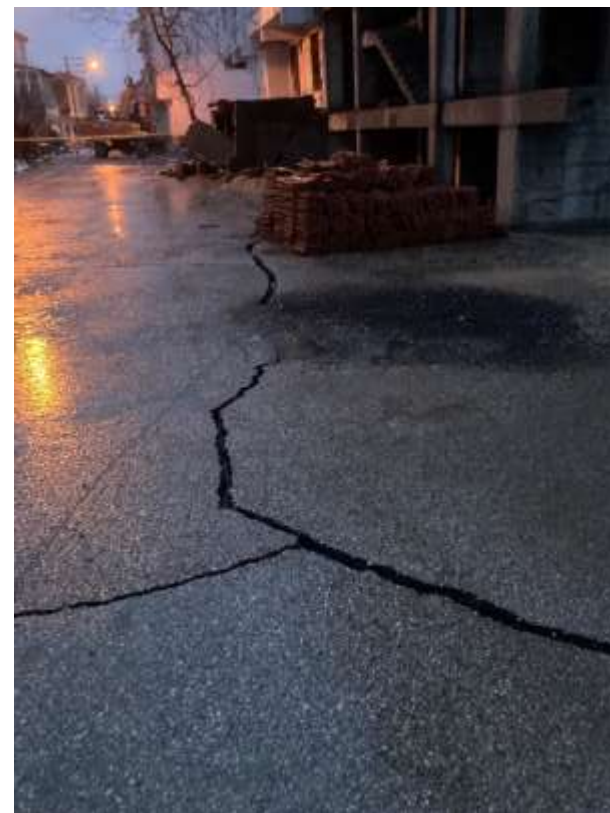
Gölbasi

- Pukotine na ulici

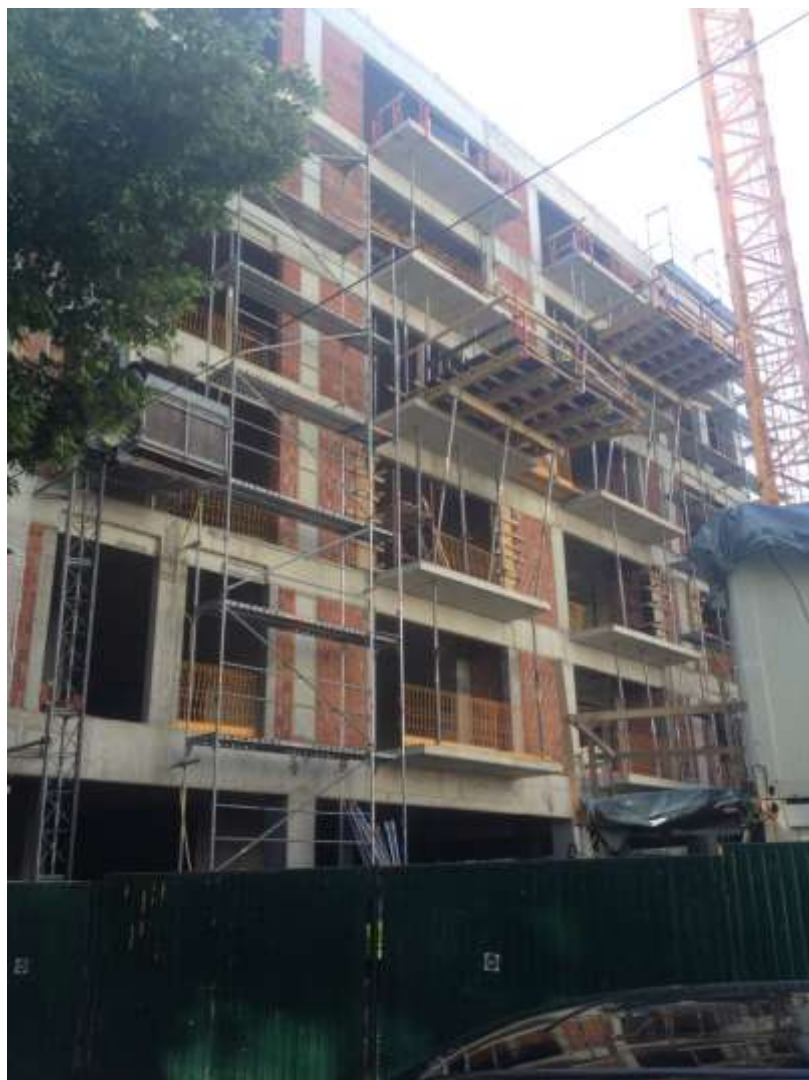
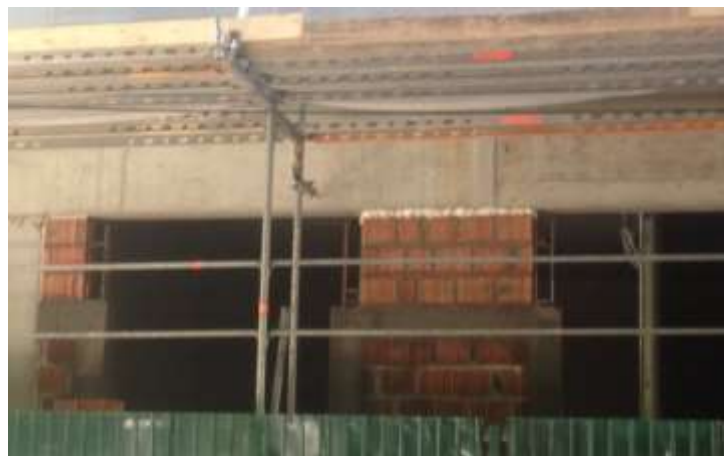
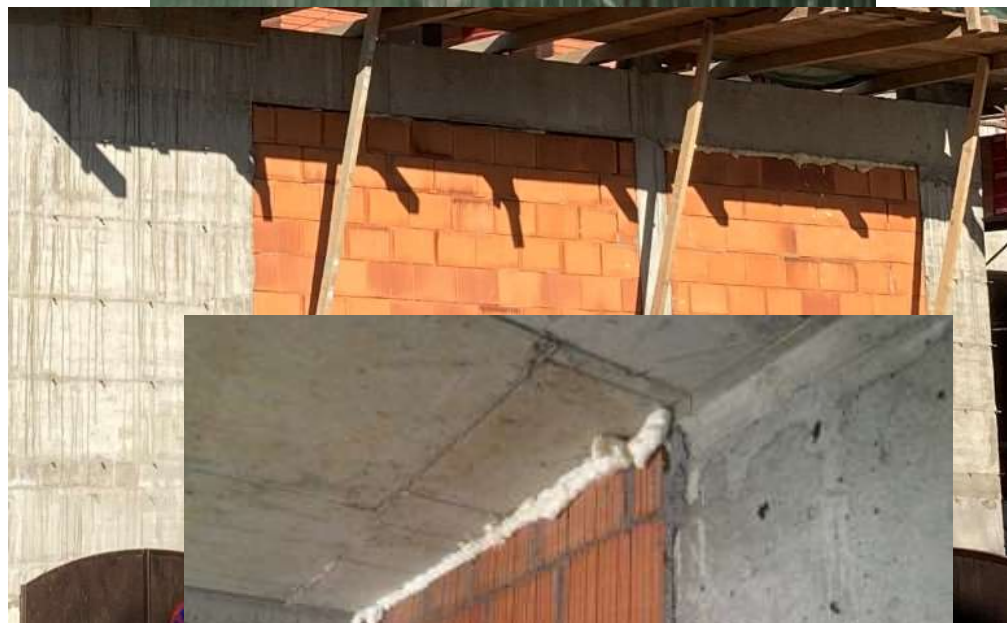
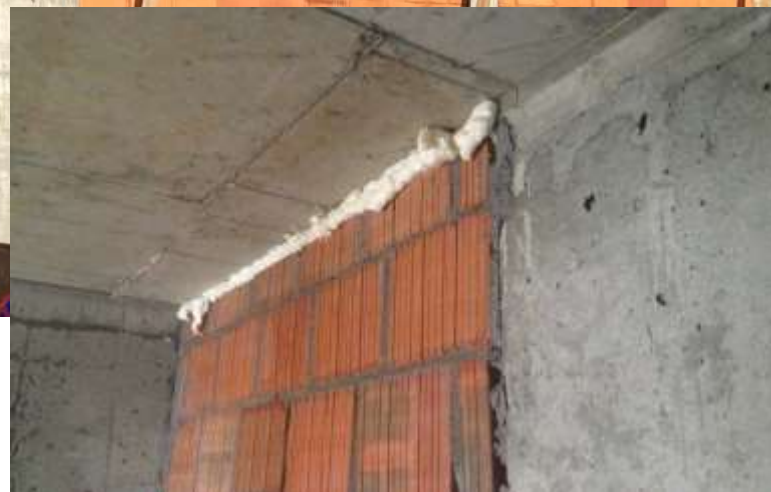
- AB ramovska, Bolnica
- P+4
- Pur pena za vezu ispune i rama

- Popularna u Srbiji

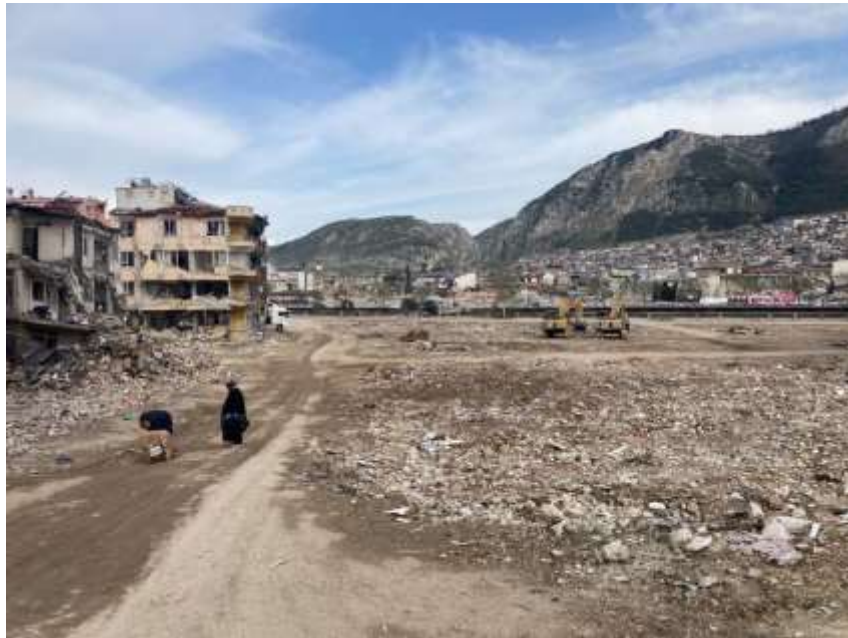
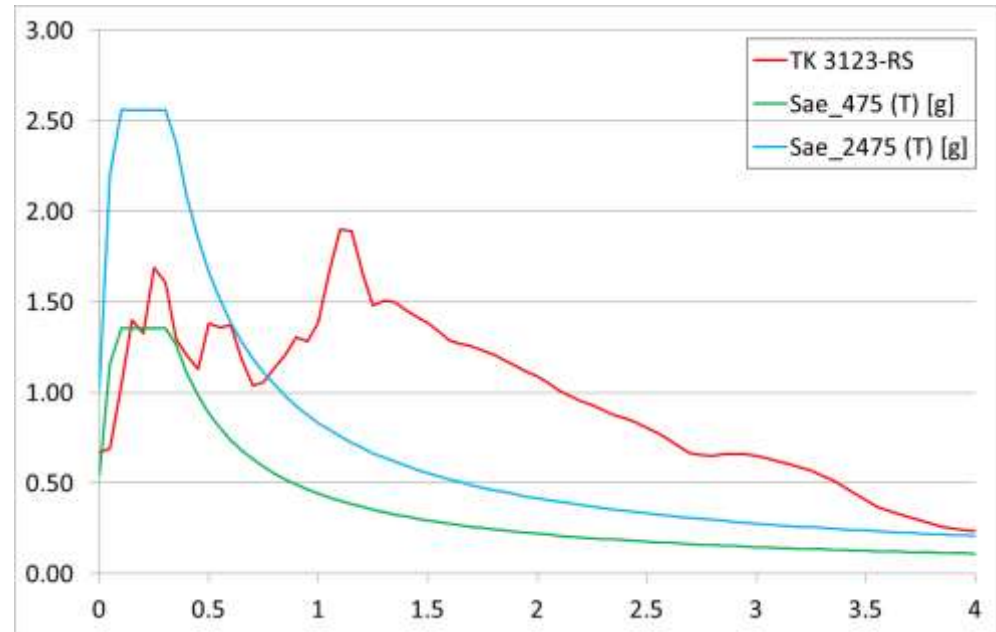
Antakija (Antiohija)

- Najteže pogođena
- Intenzivna rušenja u toku – totalna promena grada
- Meko tlo pored reke
- Na brdu daleko manja oštećenja

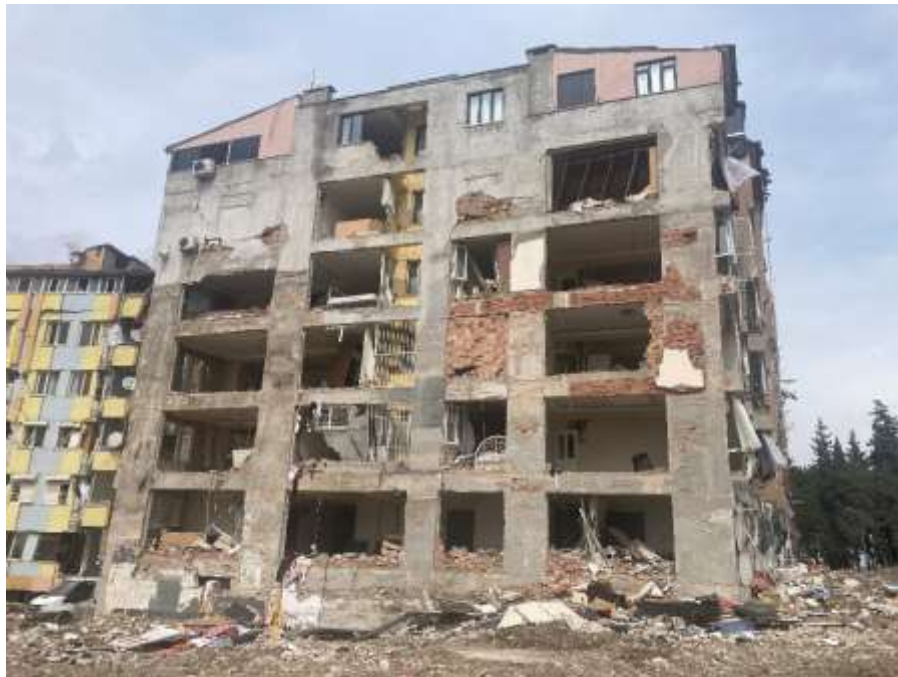
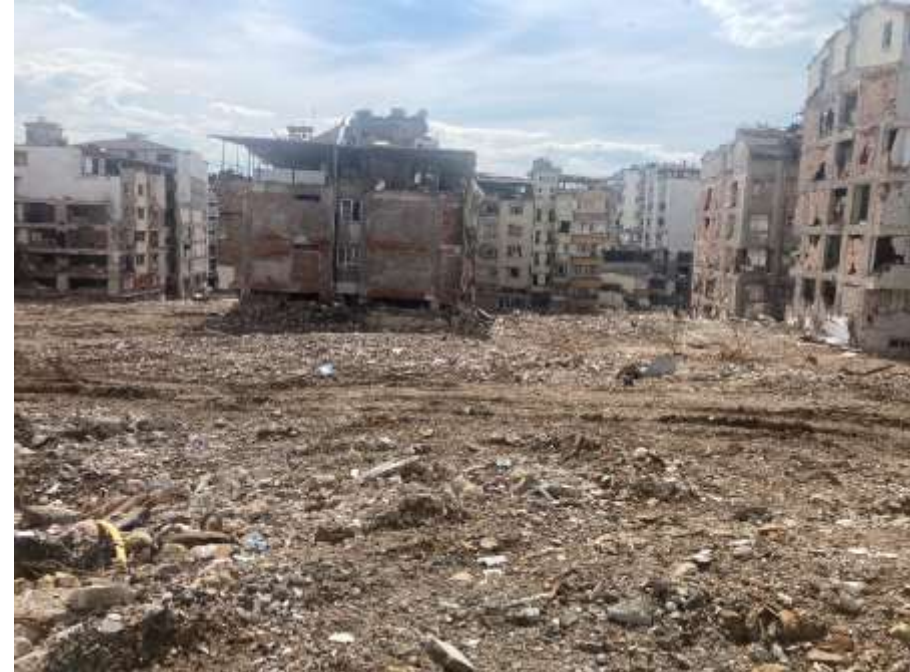
Antakija (Antiohija)

- Lom ispune
- Ispadanje van ravni
- Najdominantniji tip oštećenja
- Uglavnom na nižim spratovima
- Kombinacija opterećenja u ravni i upravno na ravan zida ispune
- Neadekvatna veza rama i ispune

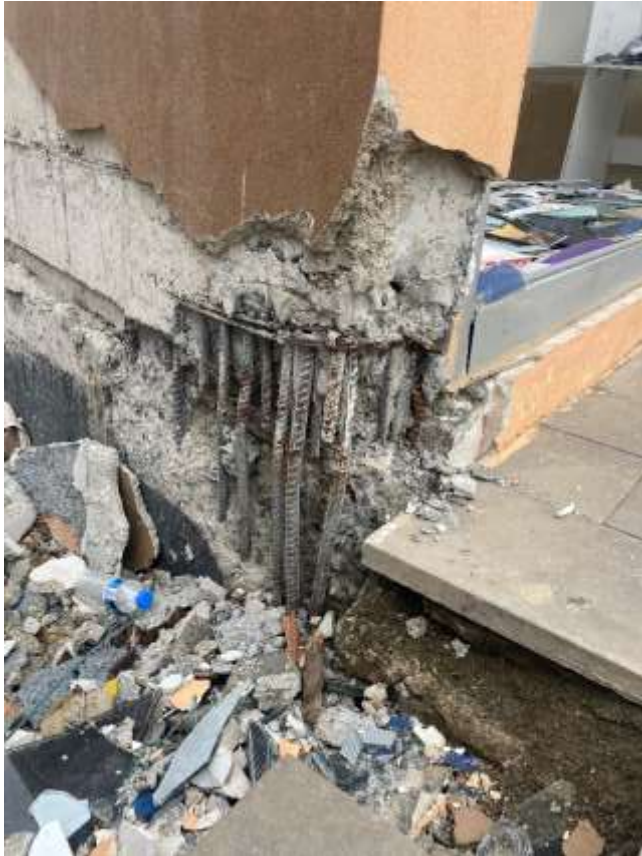
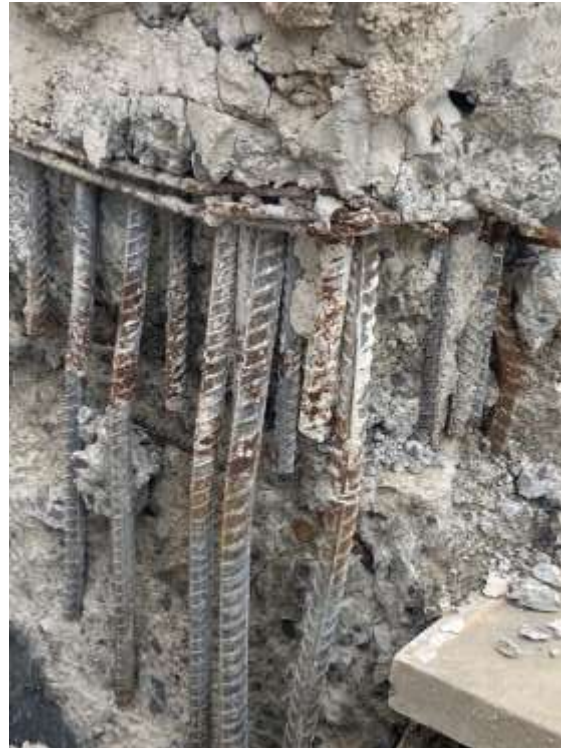
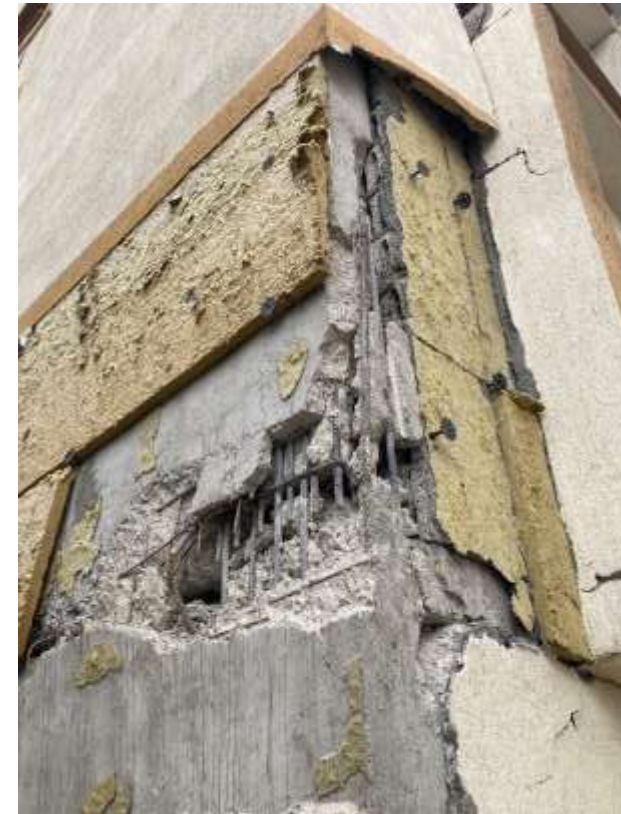
Neadekvatan preklop armature

- Na dnu zidova
- Uzengije?
- Detalji armiranja
