Uzroci oštećenja zgrada usled nedavnih zemljotresa u Turskoj

Pouke za građevinsku praksu u Srbiji

doc. dr Marko Marinković, Građevinski fakultet u Beogradu

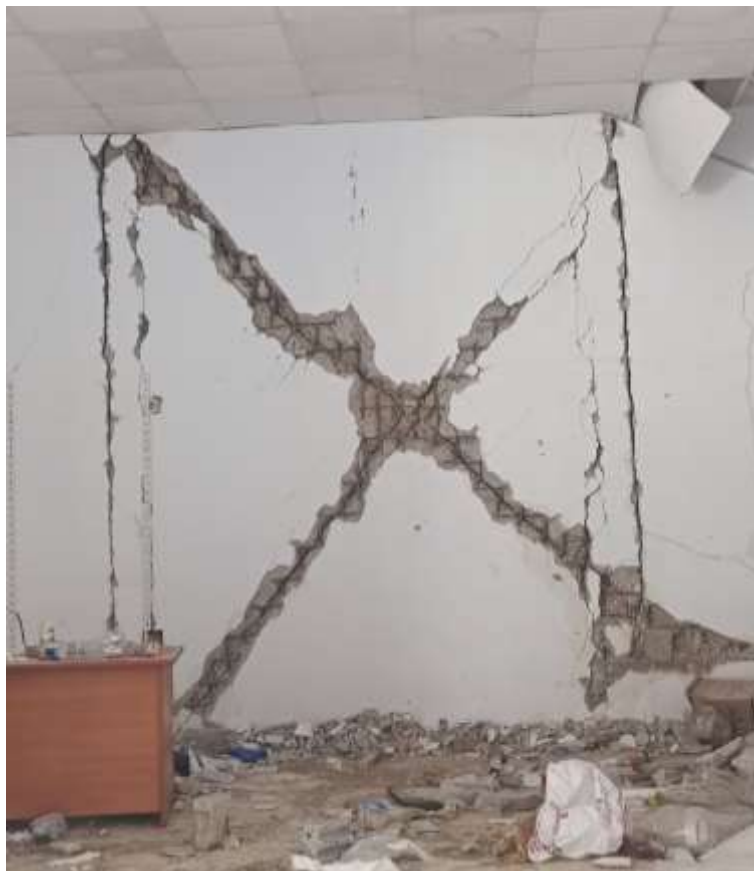
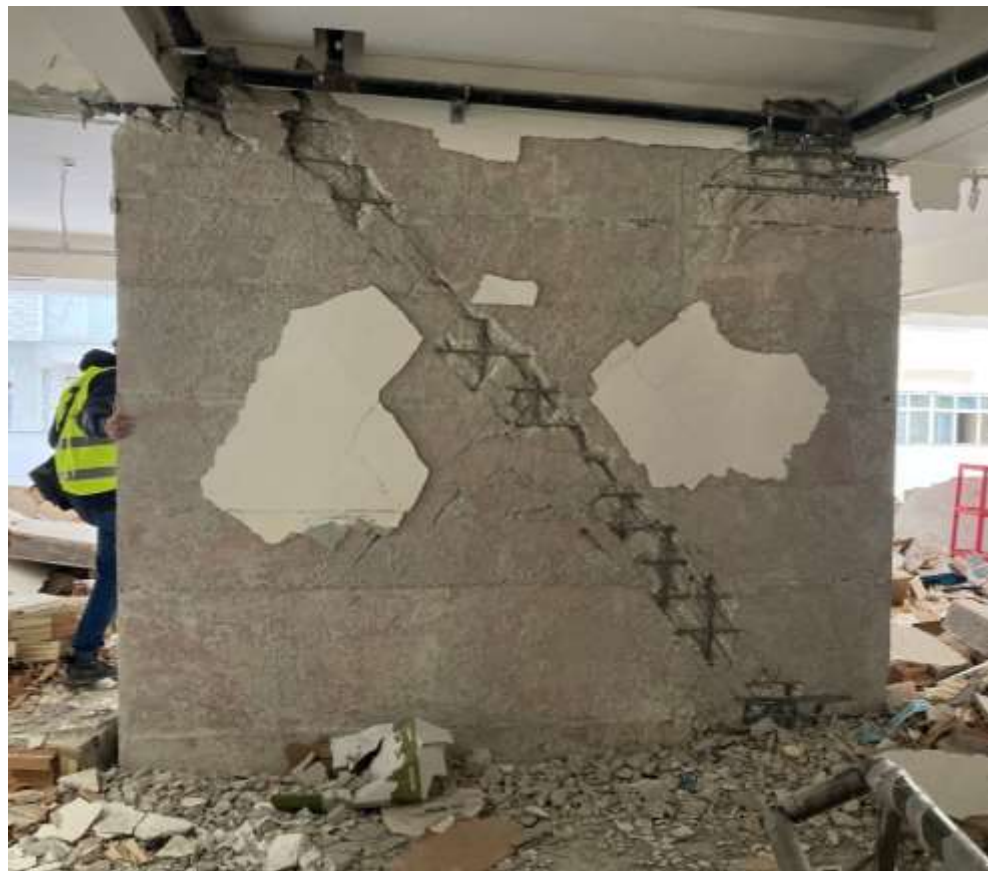
Smičući lom AB zidova

- X pukotina

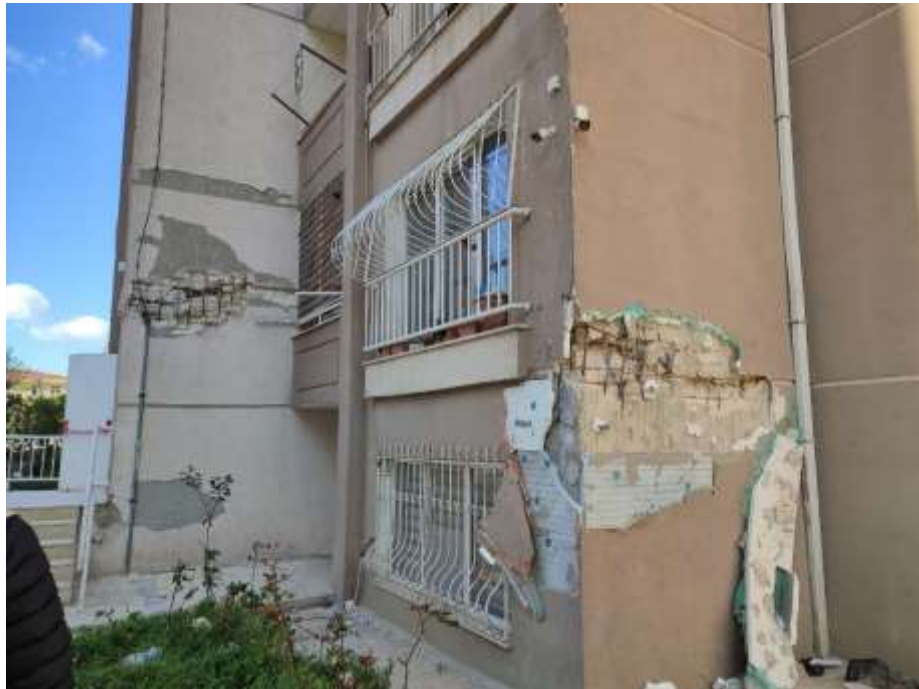
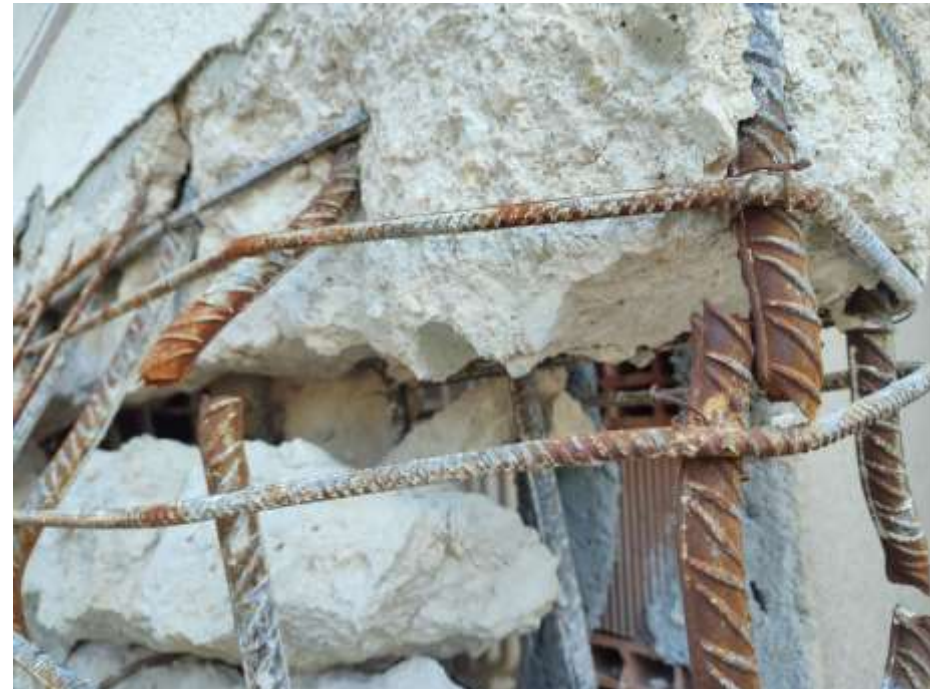
Tunnel form

- Bez AB zidova u drugom pravcu (ili mali broj)
- Tanki AB zidovi i loši detalji armiranja
- Neadekvatan preklop armature

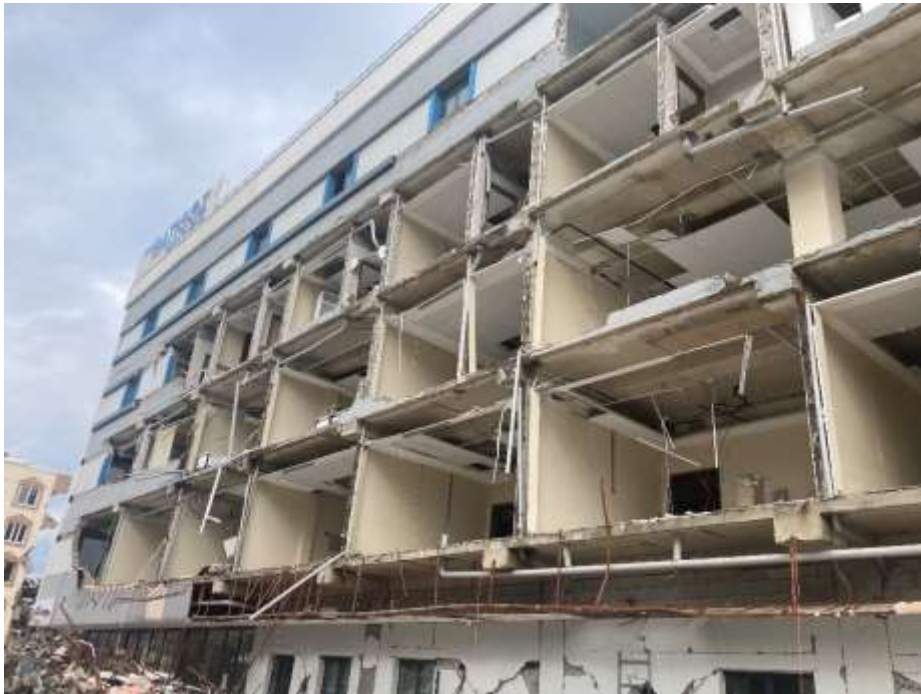
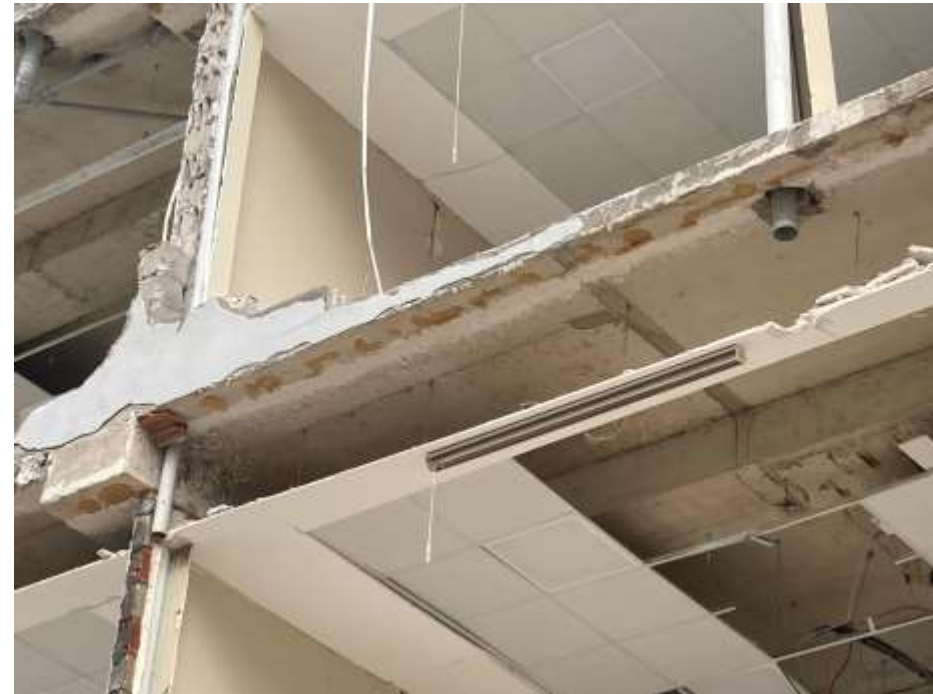
Bolnice

- Iskenderun bolnica
- Glavni centar za obuku i istraživanje
- **Prestanak funkcionisanja usled rušenja ispune van ravni (veza uz pomoć pur pene).**

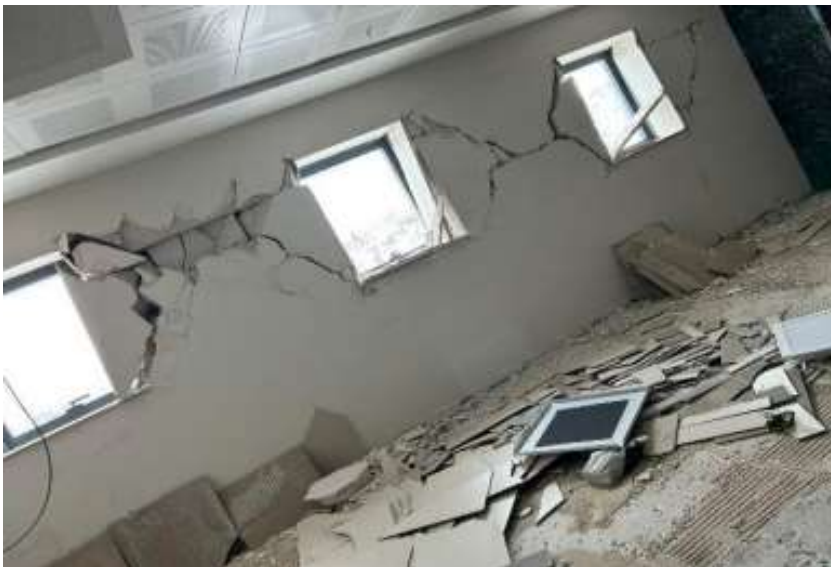
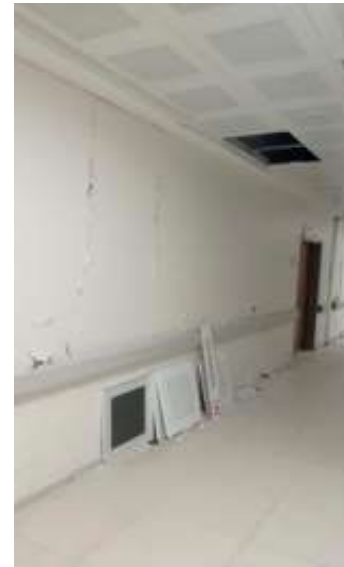
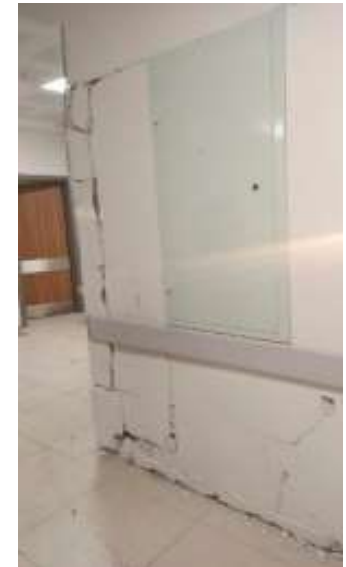
Bolnice

- Pazarcik državna bolnica
- Nema oštećenja konstruktivnih elemenata
- Velika oštećenja nekonstruktivnih elemenata → ispune
- Veliko oštećenje gipsanih pregradnih zidova
- Zdravstvena usluga u šatorima ispred bolnice
