Meksički zemljotresi iz 2017. i 1985. godine i poruke za praksu projektovanja konstrukcija zgrada u Srbiji

Ivan Milićević, Svetlana Nikolić-Brzev, Vanja Alendar

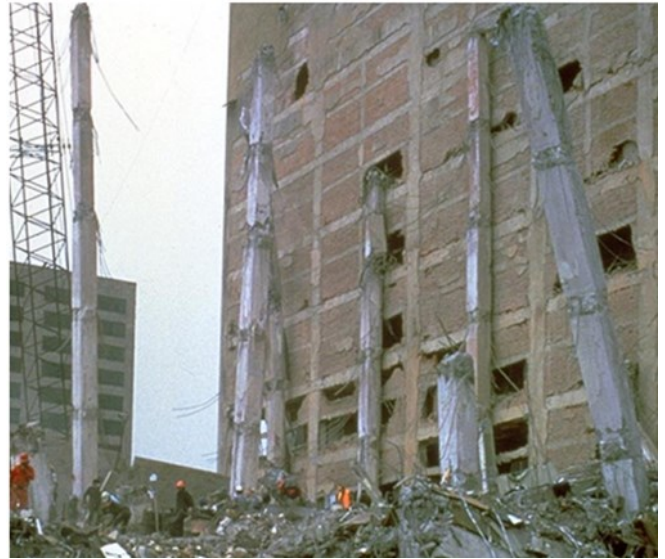
Dodatni problem pravili su konstrukcijski nedostaci, kao što su nedovoljno široke seizmičke dilatacije između objekata koje su prouzrokovale sudaranje objekata u 15% slučajeva, a i neravnomerno raspoređena zidana ispunjena kod zgrada koje su samo sa jedne ili dve susedne strane imale susedne objekte – tzv. “corner buildings” (u 42% slučajeva). Generalno, zidana ispunjena od cigle (nearmirana ili sa dijagonalnim AB zategama) povoljno je uticala na ponašanje zgrada, zato što je prouzrokovala značajno povećanje krutosti fleksibilnih AB ramova (i time smanjenje perioda oscilovanja). U slučaju ravnomerno postavljene zidane ispunjene po visini i u osnovi, bila je izbegnuta rezonancija usled zemljotresne pobude i mogući kolaps ovih

Slika 5 – Kompletni kolaps tavanica zgrade konstrukcijskog sistema “flat slab frame” (EERI, 1985)

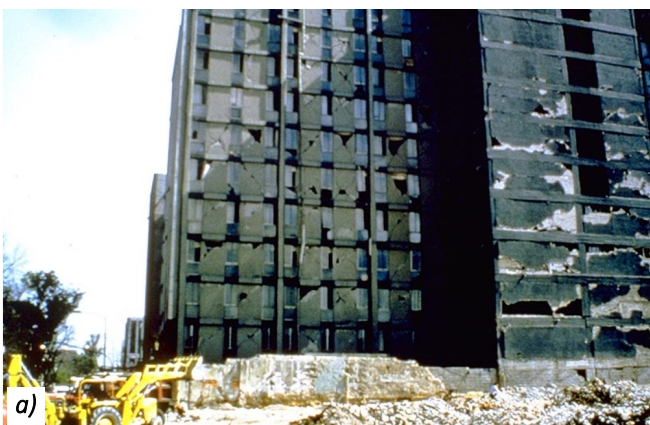
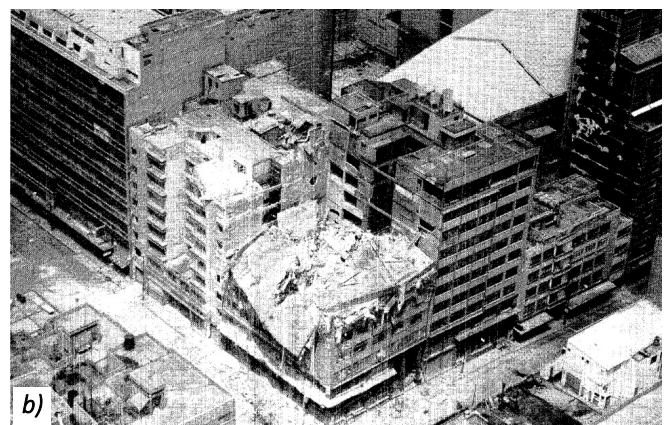
konstrukcija. Primeri AB ramova koji su preživeli zemljotres se mogu videti na slici 5 (ramovska AB konstrukcija u pozadini) i slici 6(a). Međutim, u slučaju fleksibilnih zgrada koje su sa jedne ili dve susedne strane imale susedne objekte, prisustvo zidane ispunjene uz susedne objekte bitno je uticalo na povećanje unutrašnjih sila usled torzionih uticaja u konstrukciji. Na slici 6(b) prikazan je primer kolapsa zgrade usled torzionih oscilacija i sudaranja sa susednim objektima.

Slika 6 – Uticaj zidane ispunjene na ponašanje ramovskih konstrukcija u Michoacán zemljotresu: a) zgrada sa malim oštećenjima konstrukcije (EERI, 1985), i b) srušena zgrada usled rotacije i sudaranja sa susednim objektima (NBS, 1987)

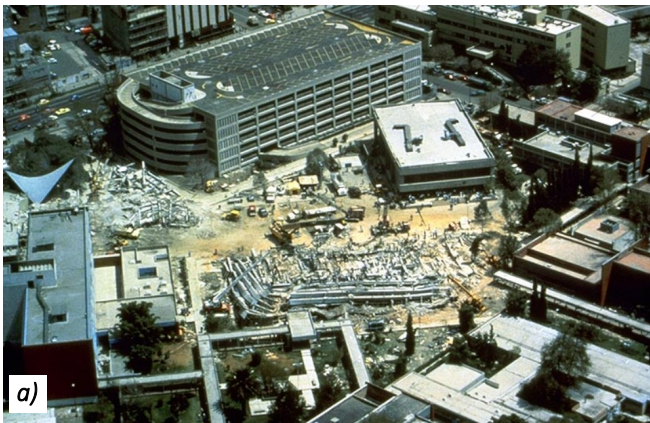
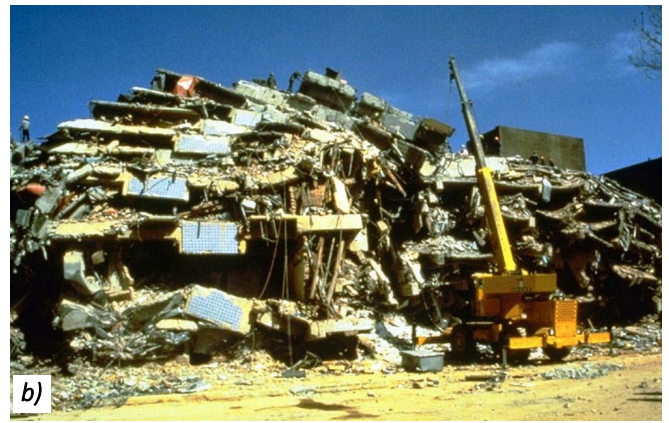
Slika 7 – Srušene zgrade bolnica u Meksiko Sijtu nakon Michoacán zemljotresa (EERI, 1985):
a) opšta bolnica, b) i porodiljsko odeljenje bolnice Juarez

sprata”, slika 7(a). Izveštaji ukazuju na loše detalje armature stubova kao razlog neduktilnog ponašanja konstrukcije. Na primer, stubovi su bili armirani uzengijama prečnika 6 mm na razmaku od 15 cm i sa kukama pod 90 stepeni. Konkretno, zgrade bolnice bile su izgrađene pre usvajanja meksičkih propisa iz 1976. godine, prema kome bi za ovo rastojanje uzengija bio potreban prečnik od 16 mm; maksimalno dopušteno rastojanje uzengija prema ovim propisima bilo bi 7 cm (NBS, 1987). Rušenje zgrade porodiljskog odeljenja bolnice Juarez izazvalo je smrt 400 osoba, uključujući medicinsko osoblje i novorođenčad. Konstrukciju devetospratne zgrade činili su AB ramovi, i veruje se da je kolaps bio izazvan neadekvatnim armiranjem čvorova greda-stub (nastavljanje ukupne podužne armature na mestu čvora u kombinaciji sa nedovoljnom količinom uzengija), slika 7(b). Prema NBS (1987), 86% srušenih zgrada bilo je izgrađeno pre donošenja propisa iz 1976. godine, slika 8. U slučaju AB ramovskih konstrukcija, čak 95% zgrada je izgrađeno pre 1976. godine.

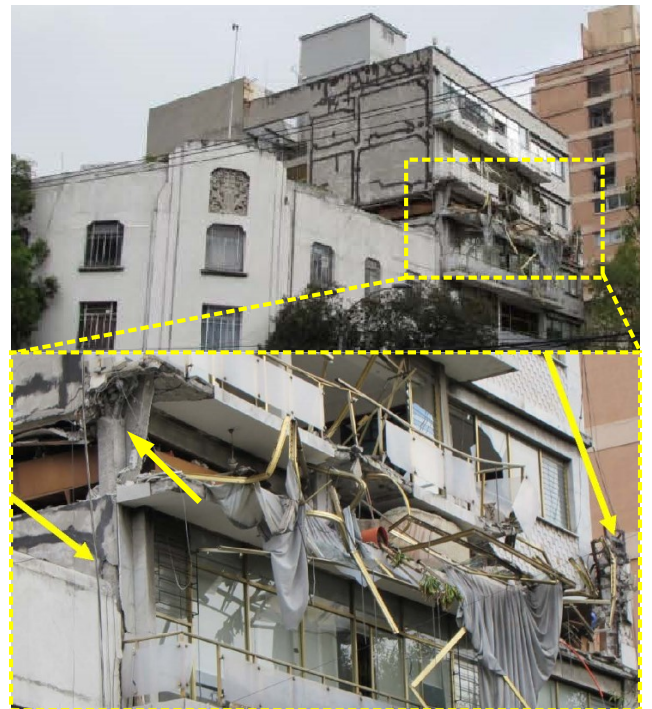
Primer pojave “fleksibilnog sprata” osmoetažne zgrade prikazan je na slici 9. Na istaknutom detalju vidi se da je kolaps verovatno prouzrovan sudaranjem sa nižom zgradom na nivou petog sprata. Takođe, treba uočiti da su neki stubovi u konstrukciji ojačani čeličnim plaštom – “steel jacketing” (stub desno), što ukazuje na činjenicu da je ova konstrukcija bila oštećena u Michoacán zemljotresu 1985. godine.

Slika 9 – Kolaps šestog sprata usled efekta fleksibilnog sprata i sudaranja sa susednim objektom (Ruiz-García, 2017)

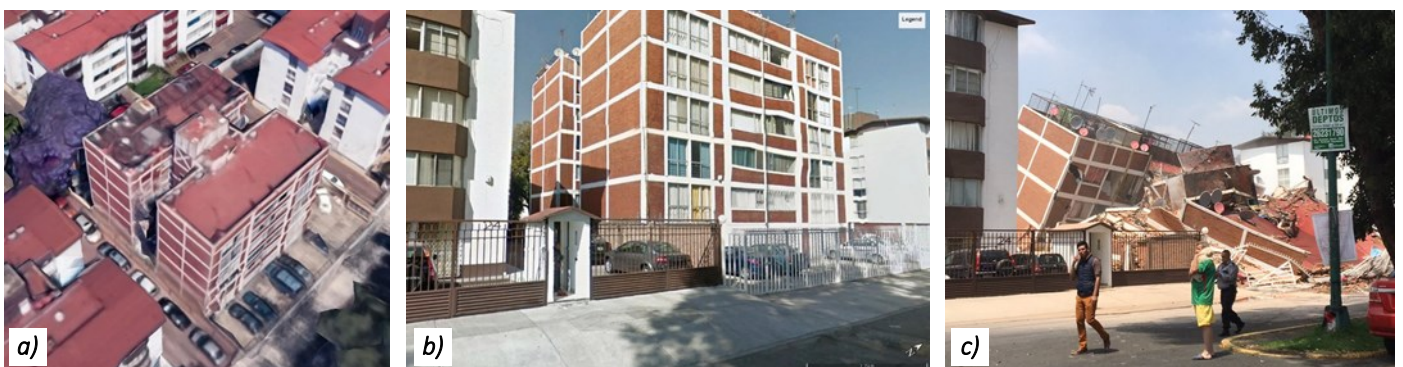
Slika 10 – Kolaps dve četvorospratne zidane zgrade sa serklažima usled Puebla-Morelos zemljotresa iz 2017. godine, Coyoacán, Meksiko Siti: a) pre zemljotresa – pogled odozgo (Google Earth), b) pre zemljotresa – pogled sa ulice (Google Earth) i c) posle zemljotresa (Univision News, 2017)

odvojeno). Može se zaključiti da se zgrada u pozadini srušila prva i prouzrokovala kolaps susedne zgrade. Kolaps zgrade u pozadini ukazuje na moguće probleme uzrokovane mekim tlom (npr. likvefakcija). Treba napomenuti da su se ove zgrade nalazile u Coyoacán-u, delu Meksiko Sitija koji je u Zoni II (“prelazna zona“, slika 1) sa značajnim amplifikacijama ubrzanja tla u odnosu na druge delove grada, slika 3. U okolini je došlo do kolapsa i drugih zgrada slične visine, npr. petospratne AB zgrade (Alberto i ostali, 2018).
