Zemljotres 29.12.2020 - Petrinja

Izveštaj povodom obilaska pogođenih oblasti (01.02-05.02.2021)

Gradjevinska praksa i oštećenja stambenih zgrada

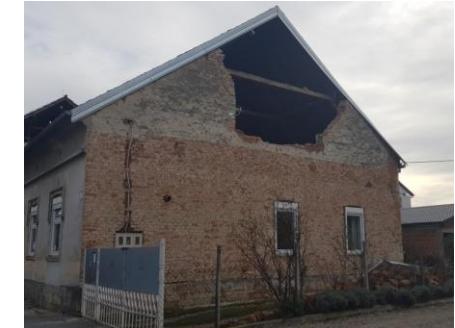
Nearmirano zidje s drvenim grednicima

- građene prije 1919. te u razdoblju 1919. - 1960.
- građene punom opekom i vapnenim ili produžnim mortom
- najviše stradale
- oštećenja su bila od umjerenih, vrlo teških do rušenja

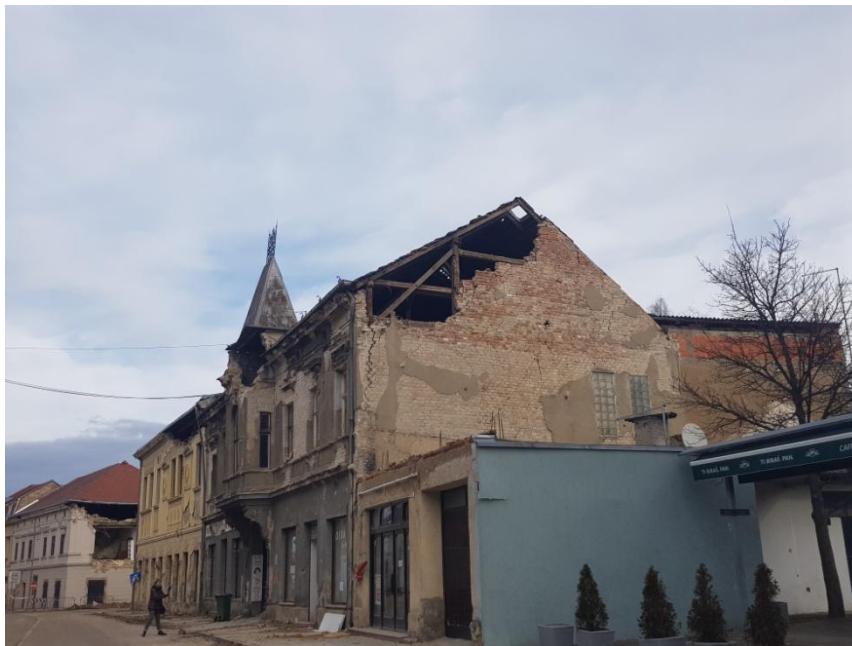
Rušenje zabatnog zida

Rušenje krovišta uzrokovano
rušenjem zabatnog zida

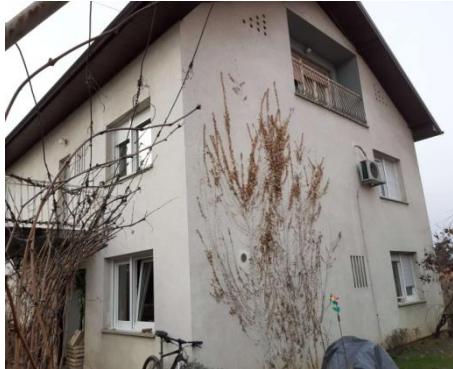
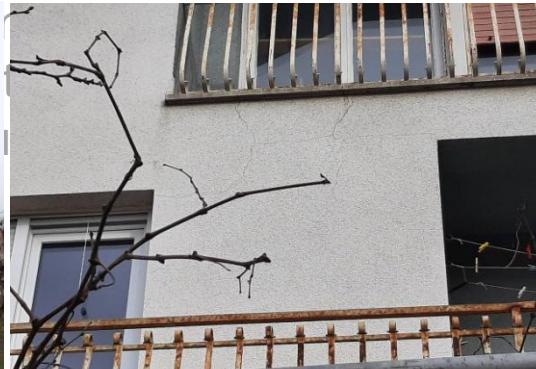
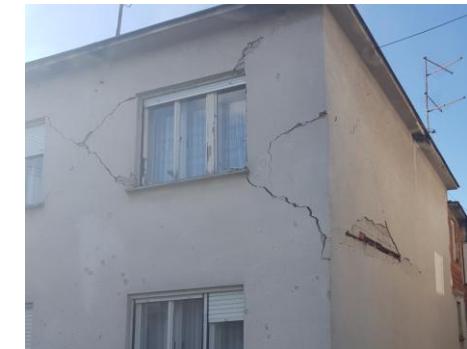
Omeđeno zidje
1970-tih godina
Opis oštećenja:

- vlasaste pukotine na nekoliko nosivih zidova
- oštećen gornji dio zabatnog zida pri vrhu krova

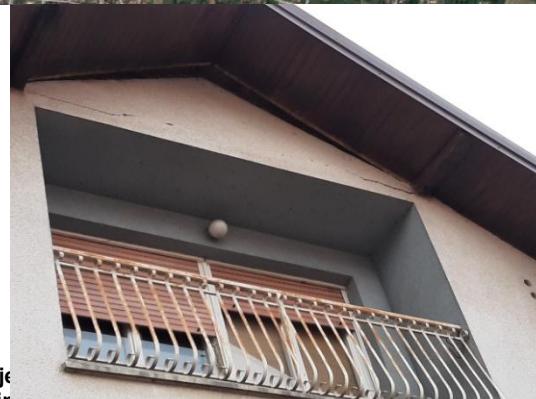
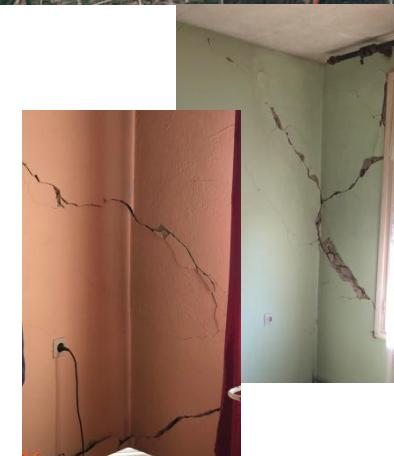
Nearmirano zidje – kruti strop
1970-tih godina
Opis oštećenja:

- posmične pukotine u nosivim zidovima
- razdvajanje zidova u uglovima

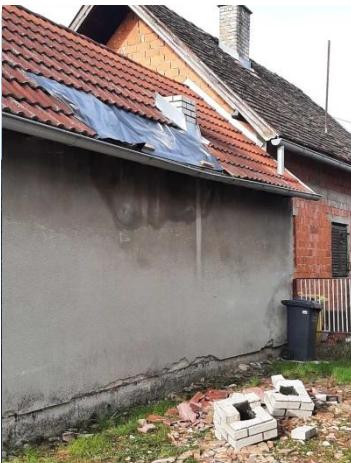
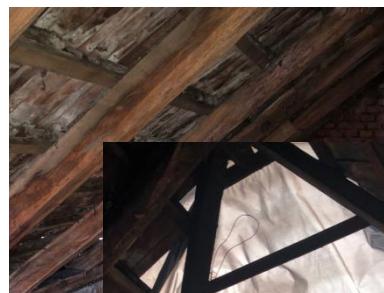
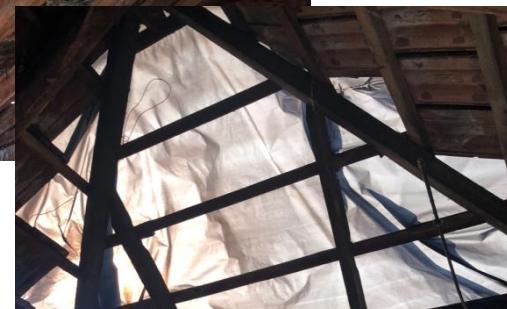
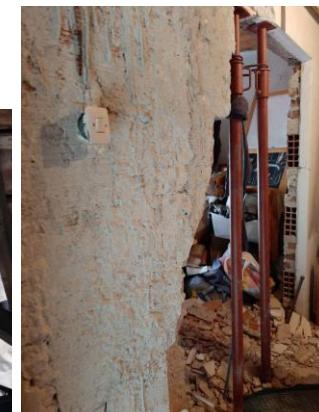
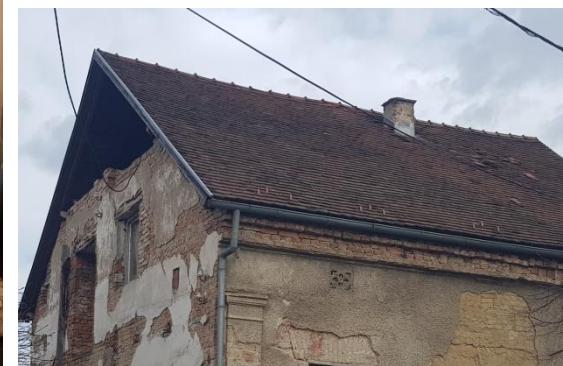
- nekonstrukcijska oštećenja:
oštećenja dimnjaka,
pregradnih zidova i zabata
dotrajalih krovija...

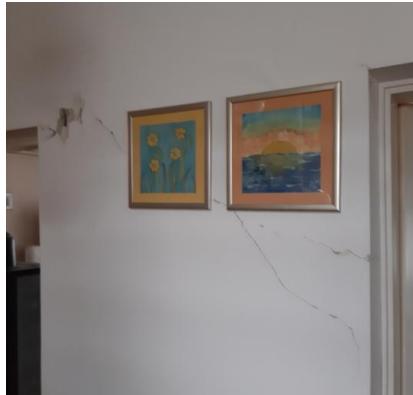
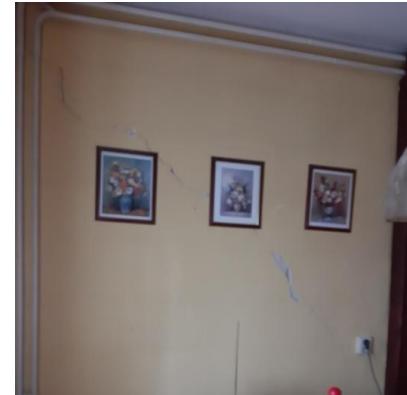
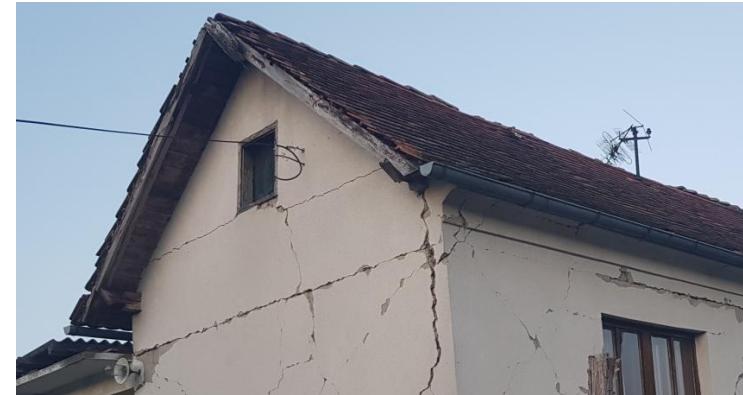
- konstrukcijska oštećenja:
 - nosivi sustav
 - smjer i pružanje pukotina – slabosti zgrade

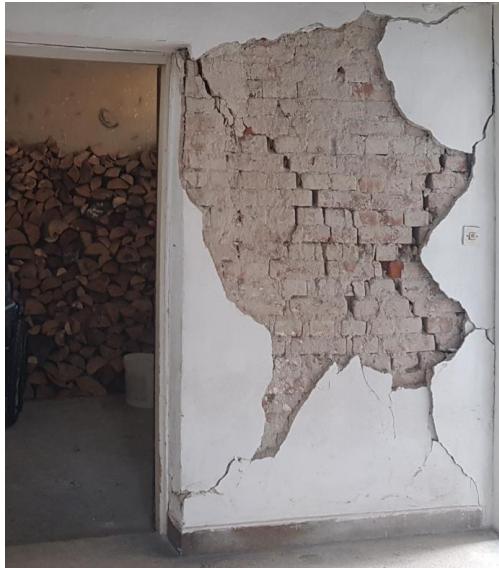
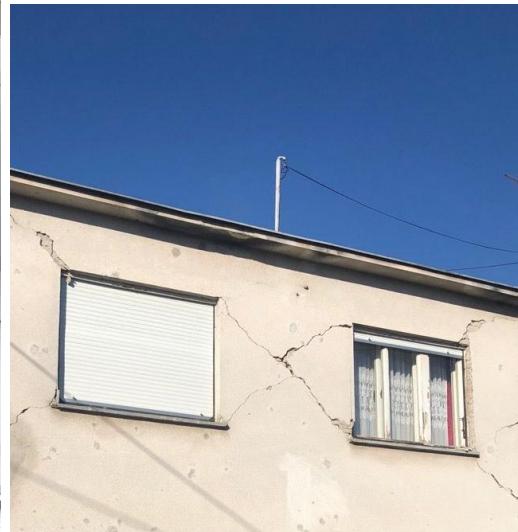
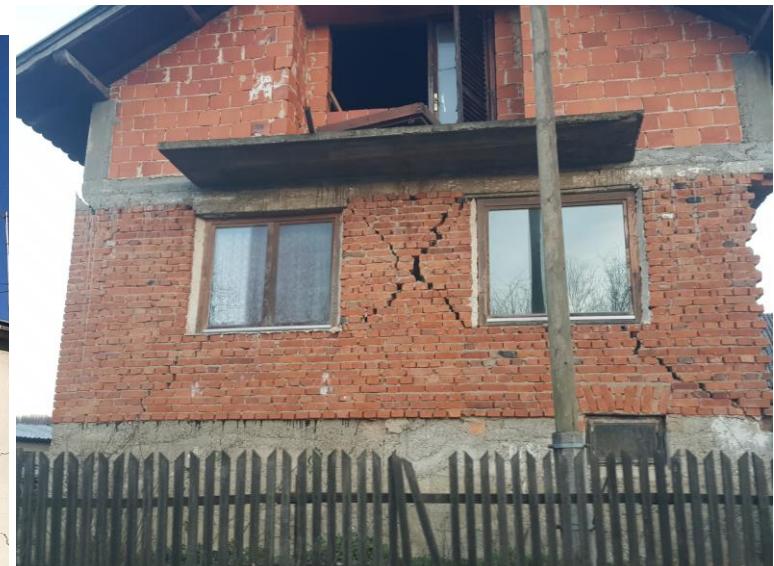
- konstrukcijska oštećenja:
 - kose pukotine u obliku slova X - stanje koje prethodi rušenju
 - zbog premašaja vlačne čvrstoće
 - u međuprozorskim stupcima

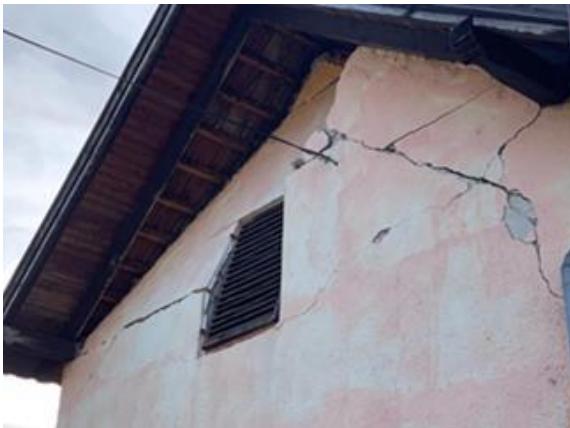
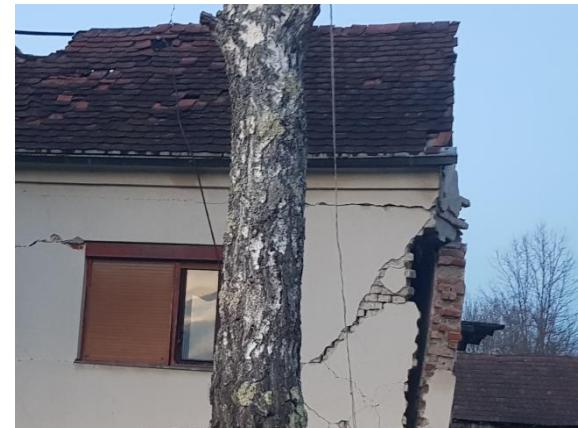
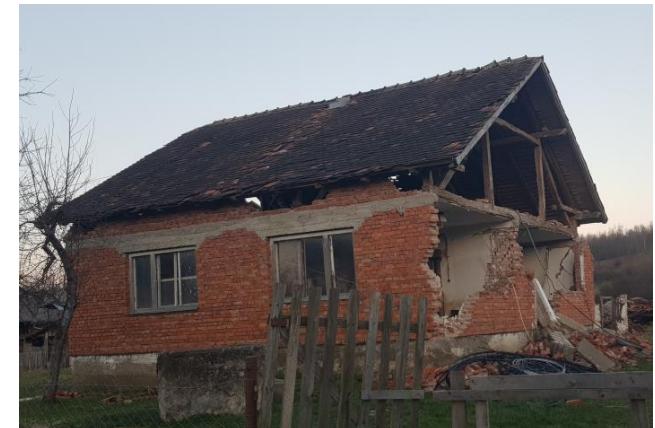
- konstrukcijska oštećenja:
 - različite faze mehanizma sloma izvan ravnine:
od razvoja vertikalnih pukotina na spojevima zidova
do rušenja zidova

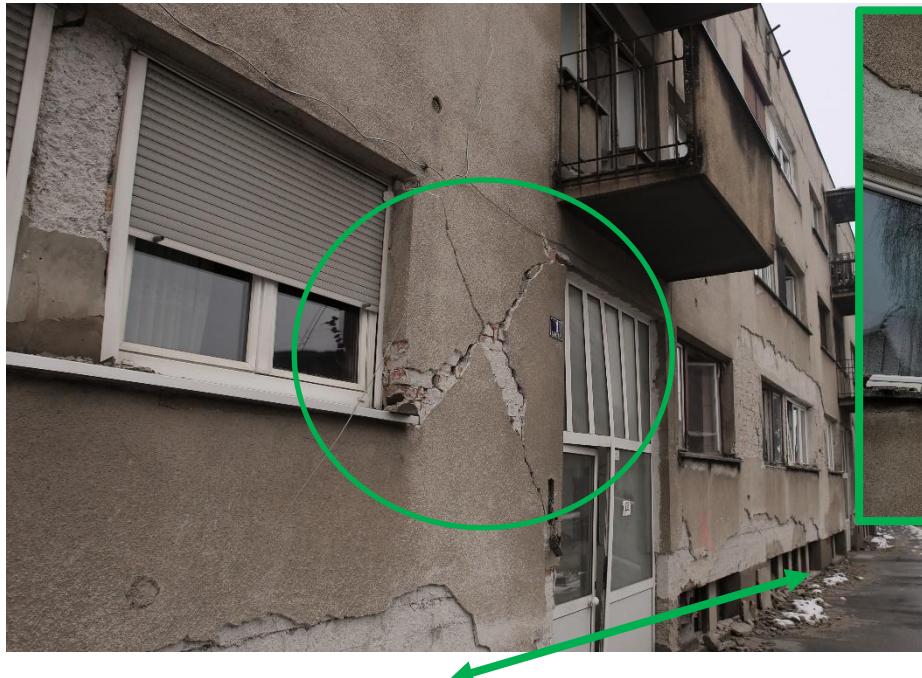
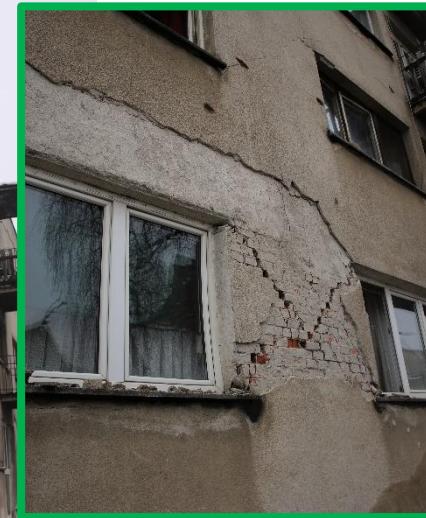
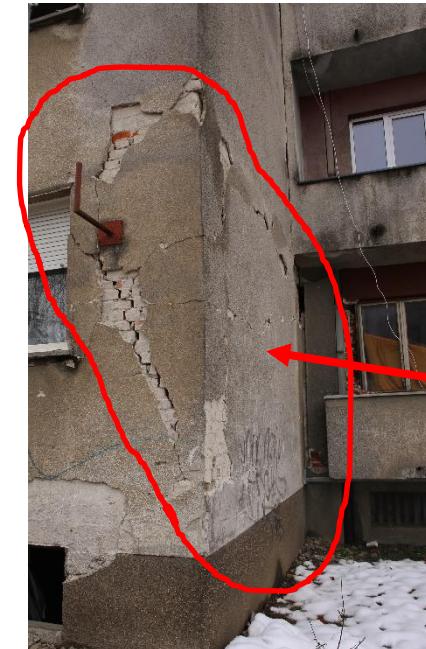
Primjer: Zgrada s 3 etaže, Ulica Ljudevita Gaja 1, Petrinja

Tipična oštećenja nearmiranih zidanih zgrada – u razini prizemlja

Dijagonalne pukotine zbog djelovanja potresa u ravnini zida

Makroblokovi - oštećenja zbog djelovanja potresa okomito na ravninu zida

Oštećenja u uzdužnom pravcu - posmične pukotine
uzrokovane djelovanjem potresa u ravnini zida

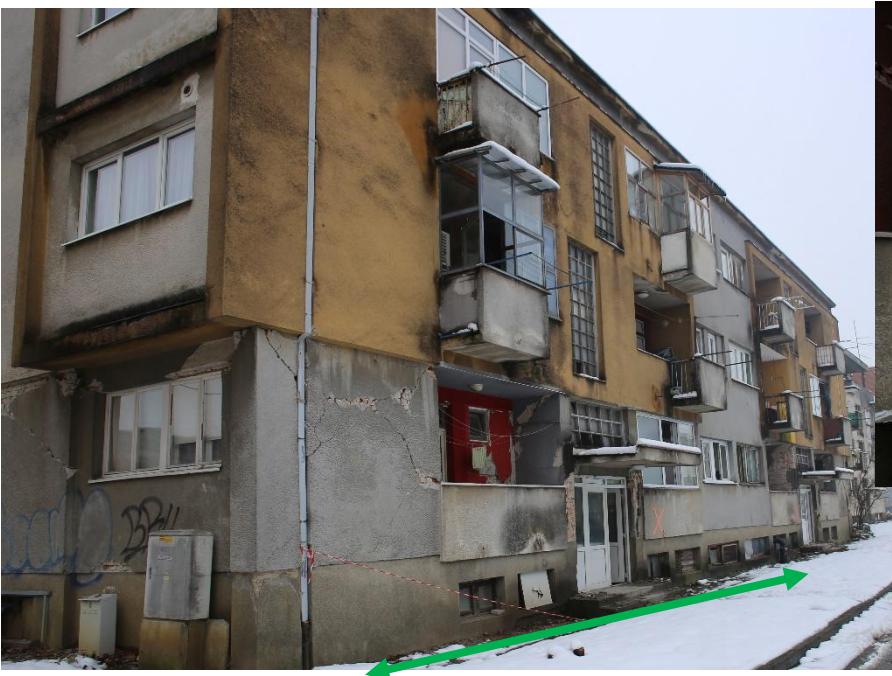
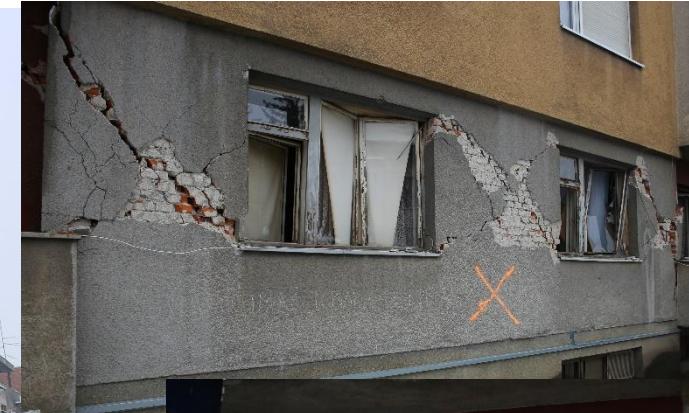
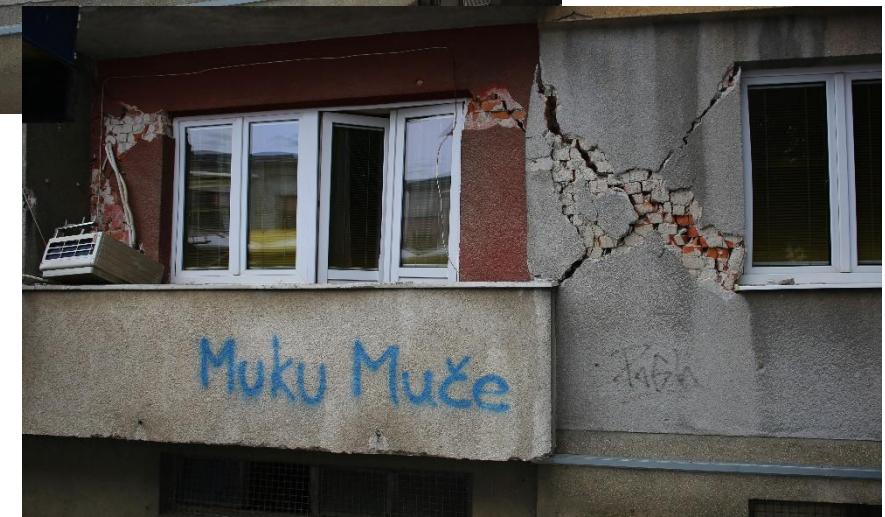
Primjer: Zgrada s 3 etaže, Ulica Ljudevita Gaja 3

Dijagonalne pukotine uzrokovane djelovanjem potresa u ravnini zida - uzdužni pravac

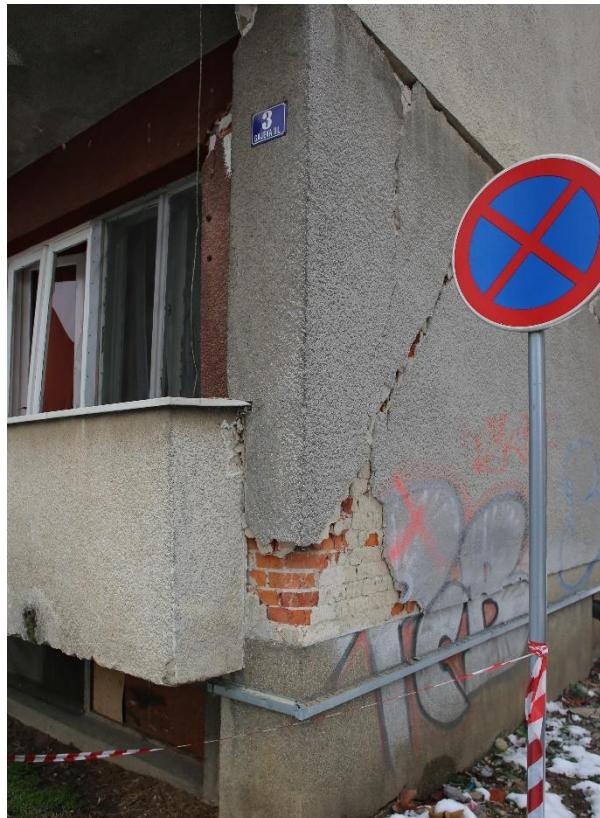
Oštećenja zida u poprečnom pravcu

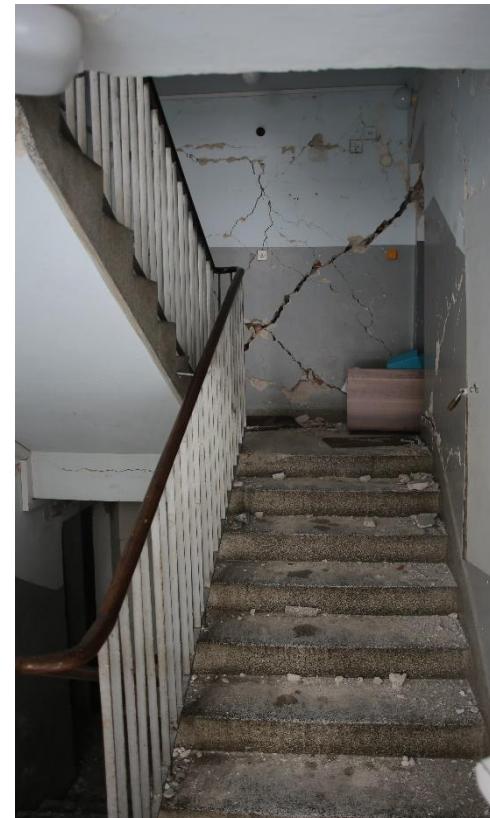
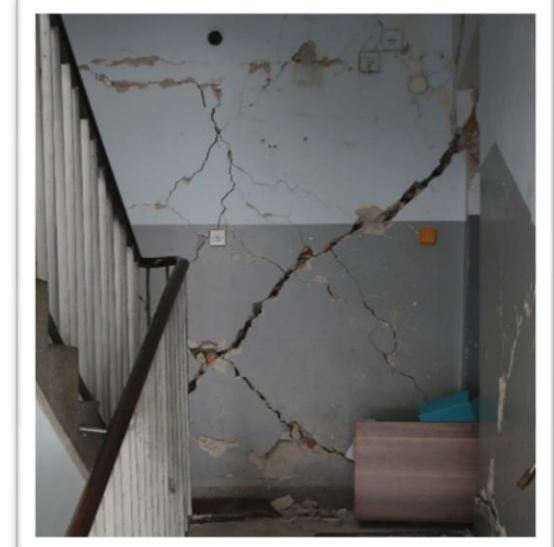
Unutrašnja oštećenja, stubište

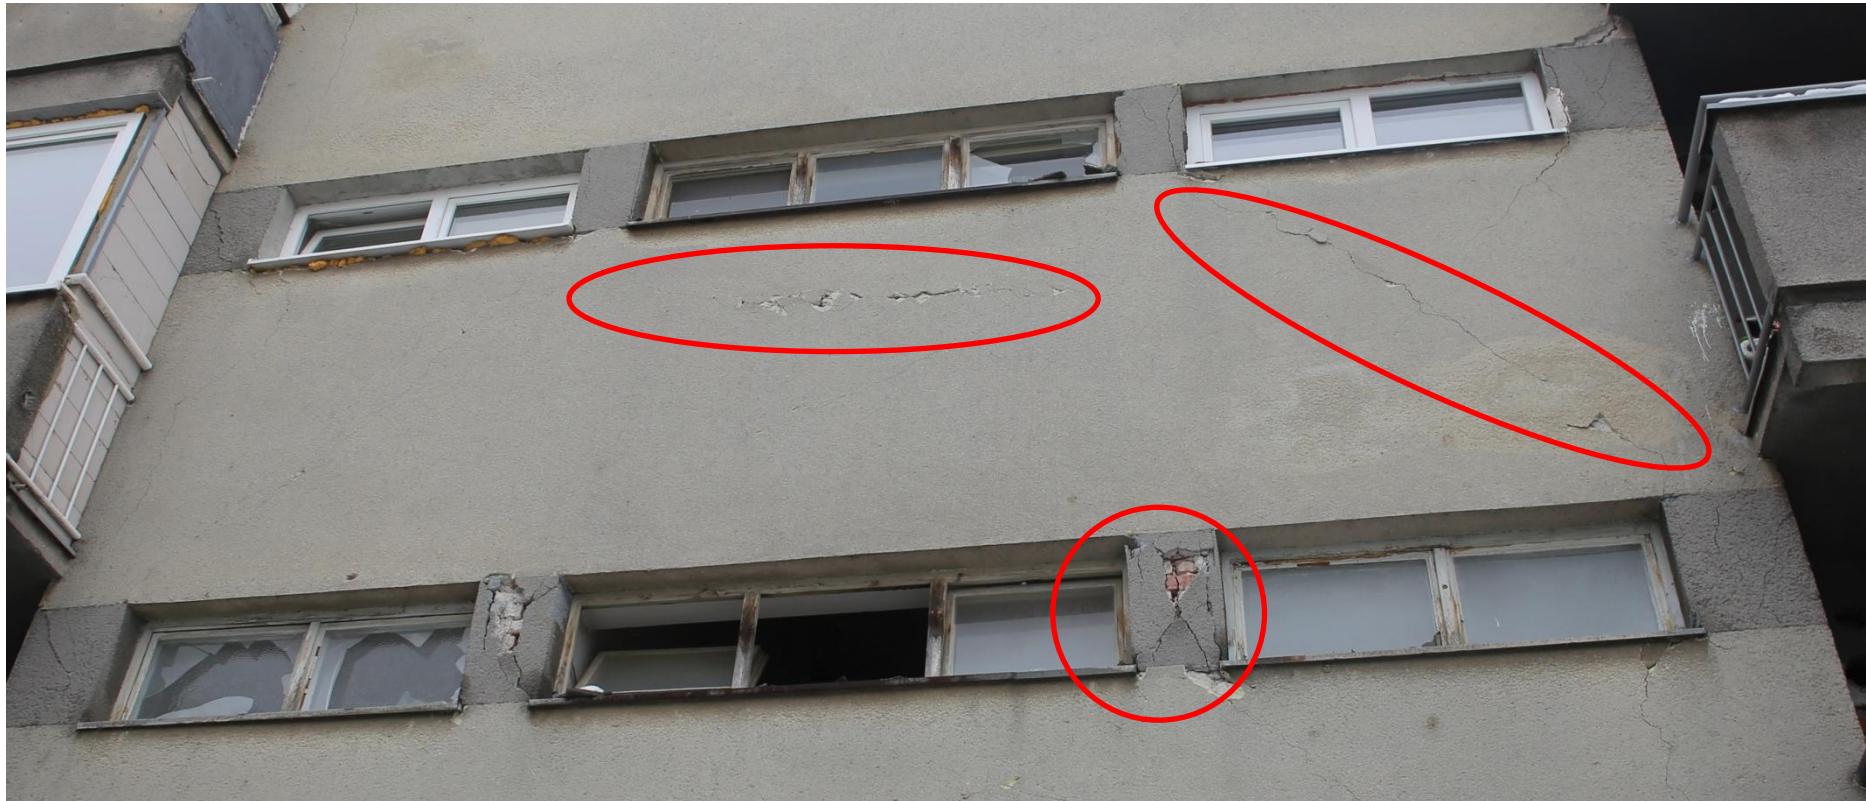
Primjer: Ulica Braće Hanžeka 2b

- manja oštećenja primjećena kod fasadnih zidova i stupova između prozora

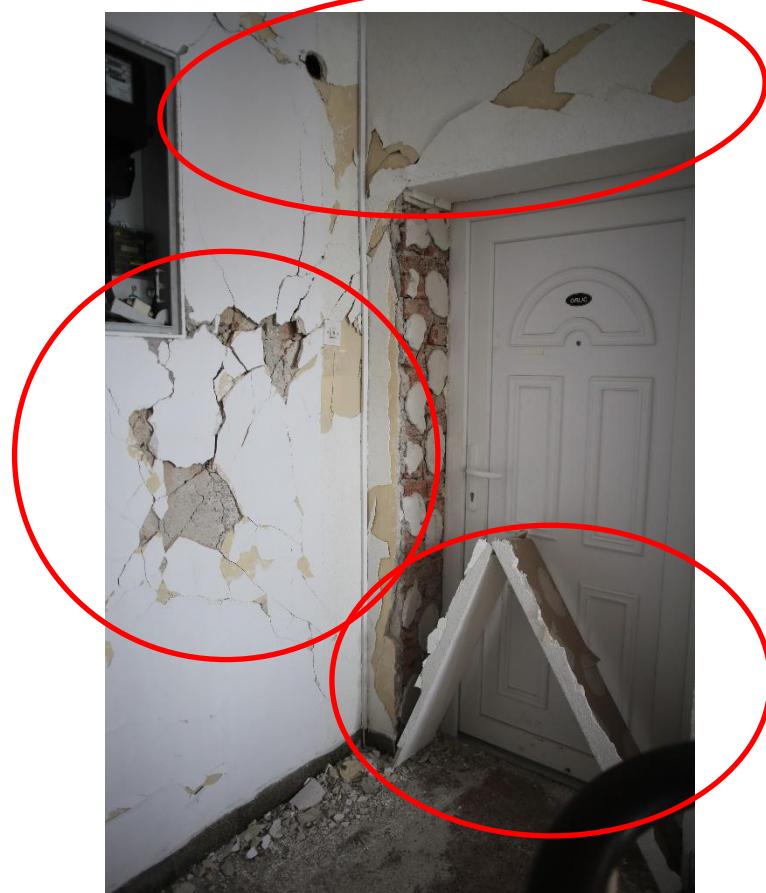
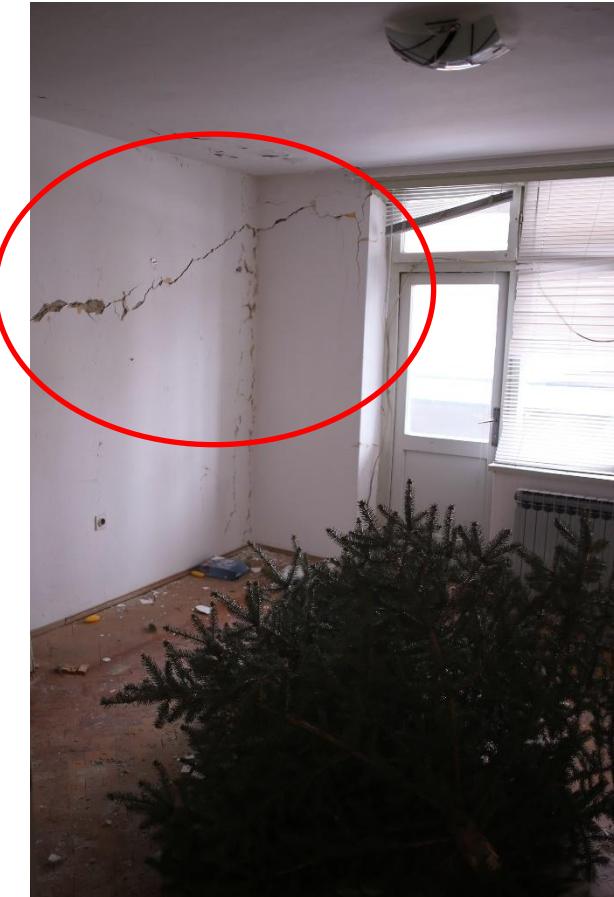
Primjer: Ulica Braće Hanžeka 2b

- značajna unutrašnja oštećenja -> zgrada je iseljena

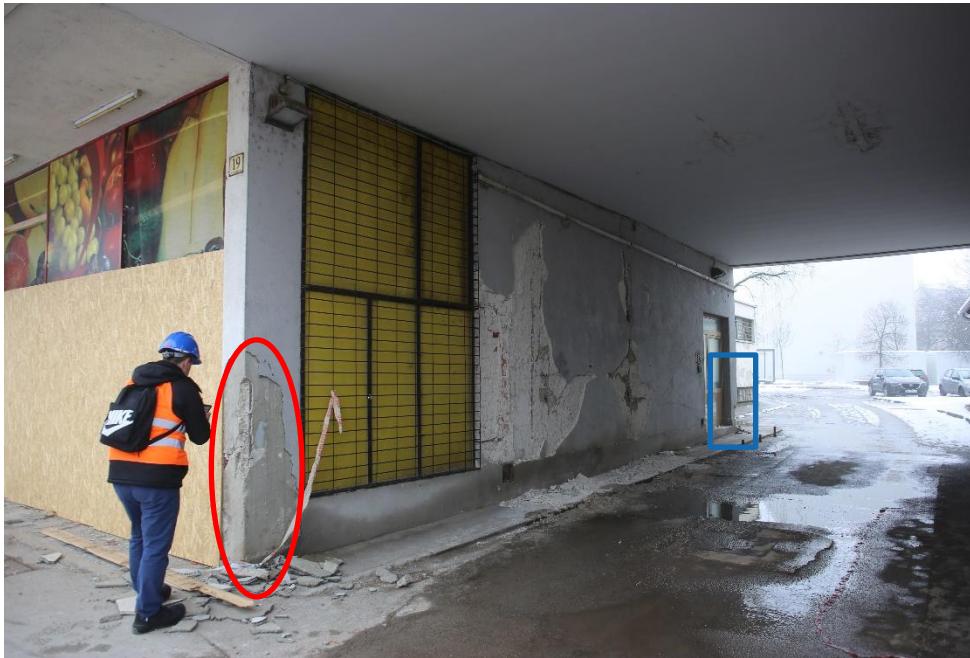
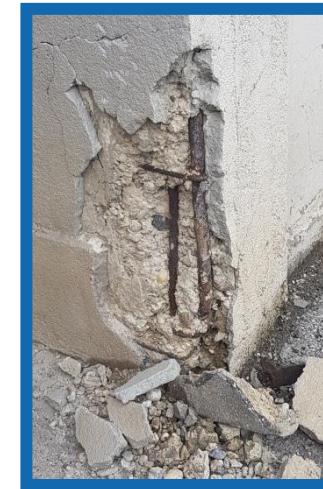
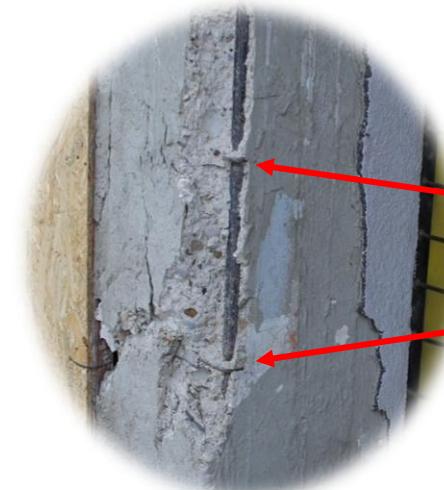
Primjer: Ulica Vladimira Nazora

- prolaz za automobile (parkiralište u dvorištu)
- armiranobetonski stupovi pretrpjeli oštećenja
- oštećenje ab okvira - popravljivo

ab stupovi
25 x 40 cm

Spone
@ 25 cm
