Oštećenja nekonstruktivnih elemenata zgrada usled zemljotresa i tehnike ojačanja

Dimnjaci

Mario Todorić dipl.ing.građ.,

Hrvatski centar za potresno inženjerstvo HCPI

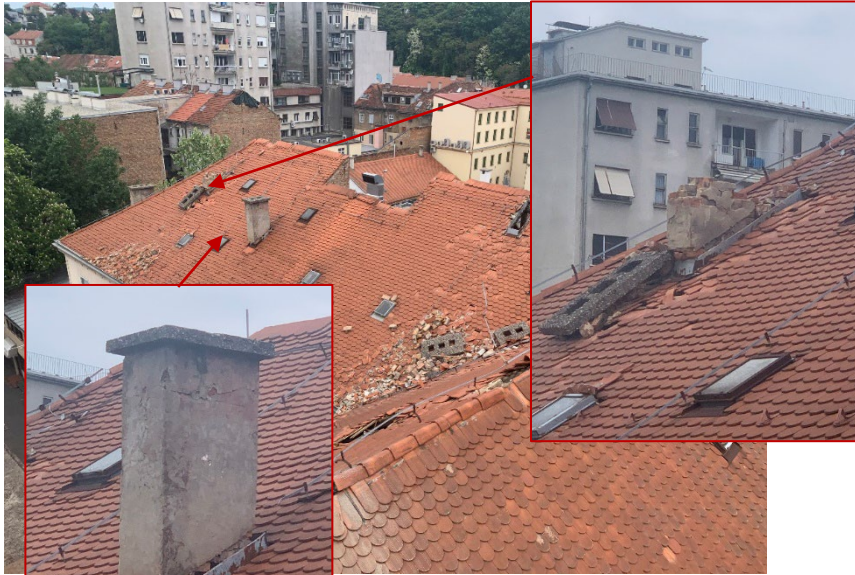
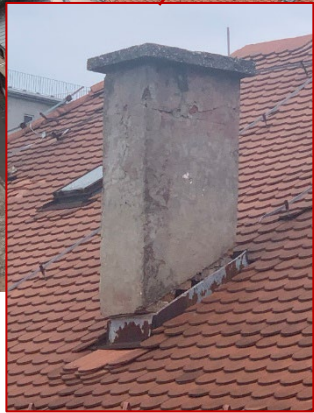
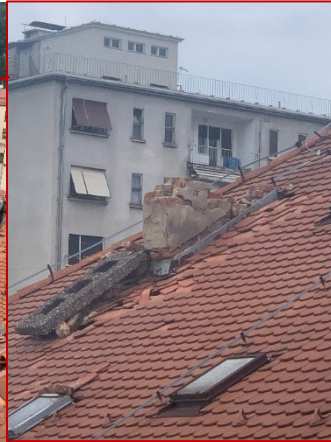
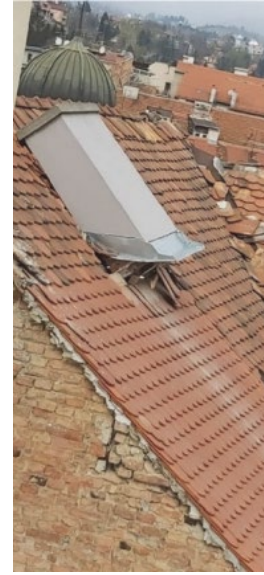
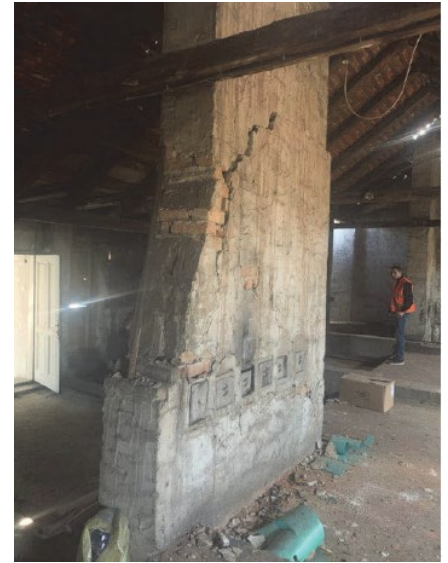
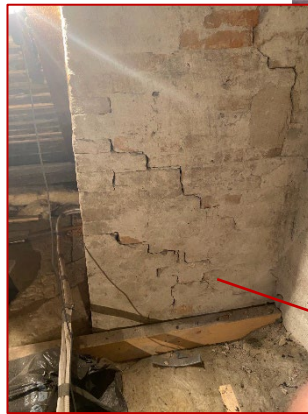
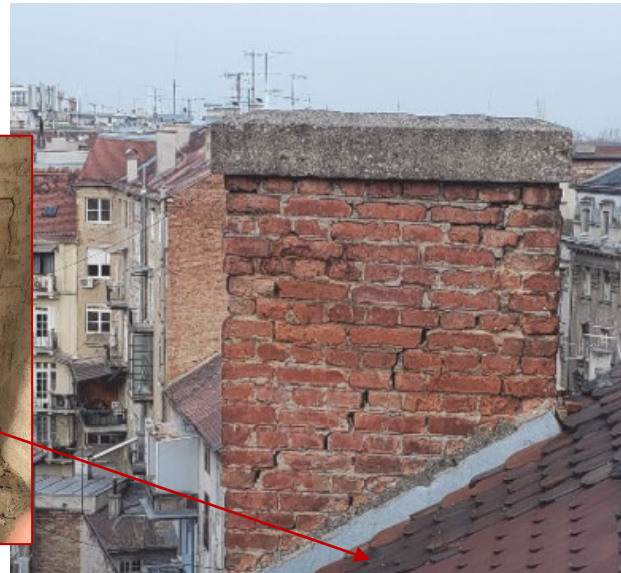
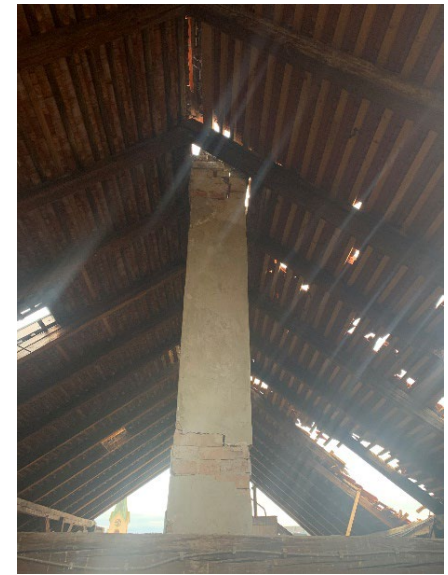
OŠTEĆENJA U POTRESU

- Mnogo oštećenja i troškova na krovovima i u tavanima nastalo je zbog djelomičnoga ili potpunog urušavanja tavanjskih dimnjaka
- Dimnjaci su stradali uglavnom na spoju s krovom ili pri podu tavana na spoju s međukatnom konstrukcijom.
- Veliki broj dimnjaka srušio se iznad krovne plohe jer je pridržanje od strane krovne konstrukcije od kojih su dimnjaci diltirani, djelomično ublažilo slobodne konzolne pomake.

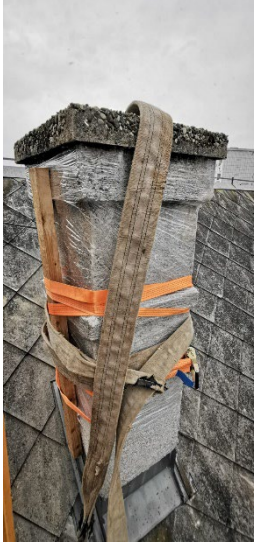
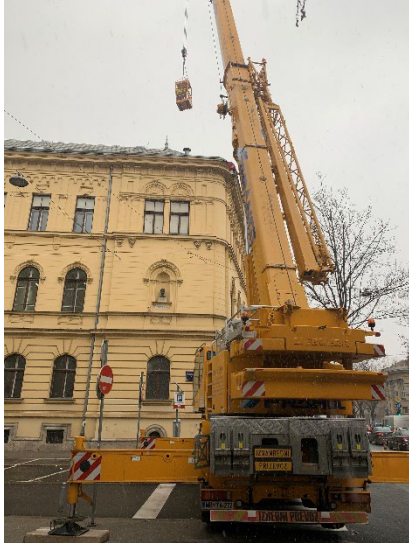
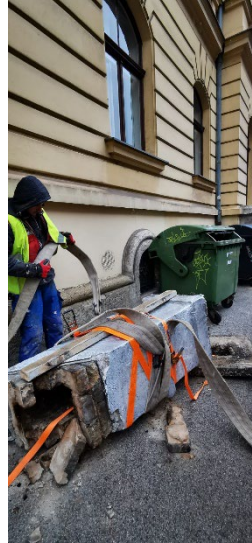
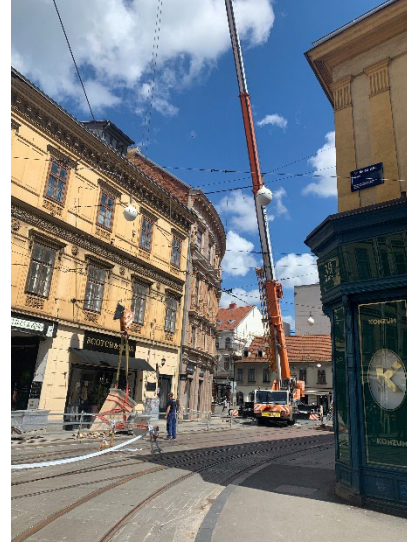
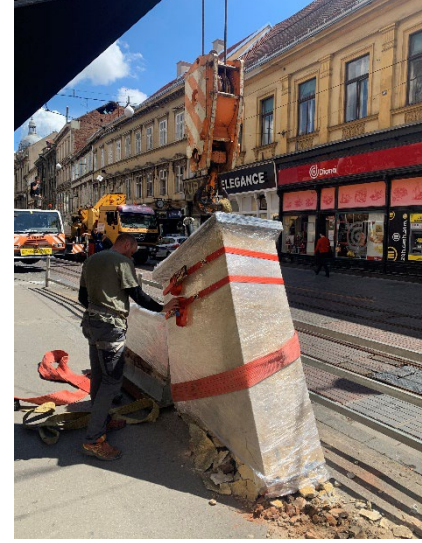
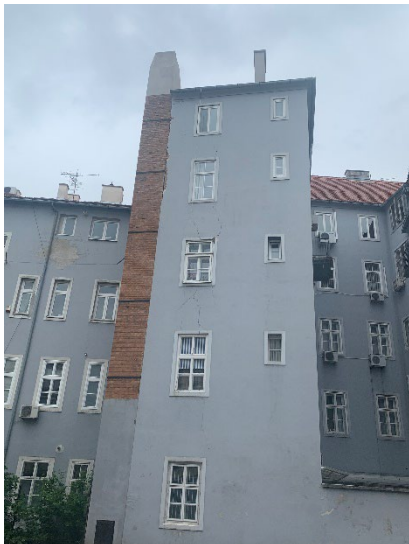
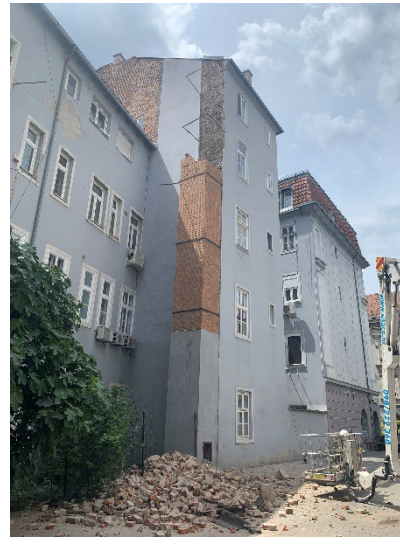
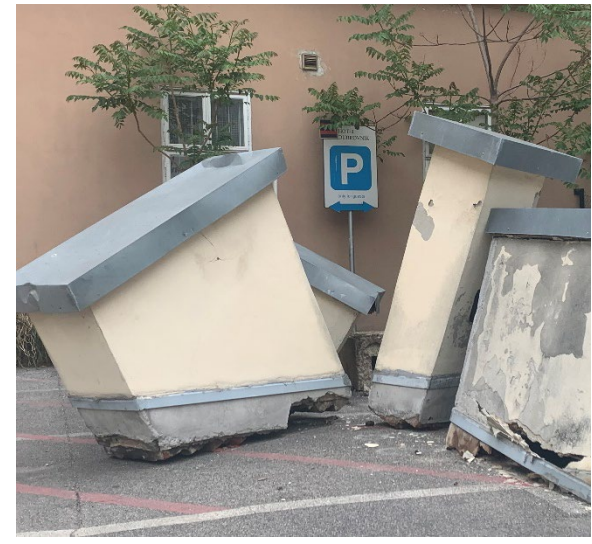
- Princip urgentnog uklanjanja dimnjaka neposredno nakon potresa

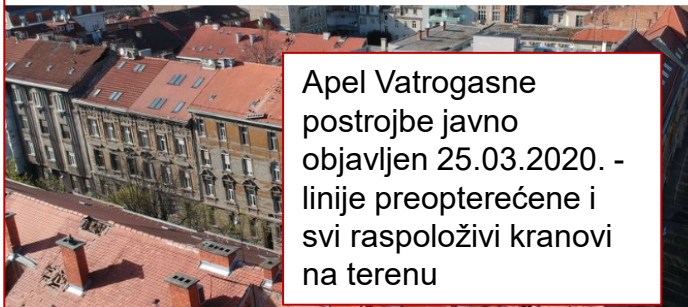
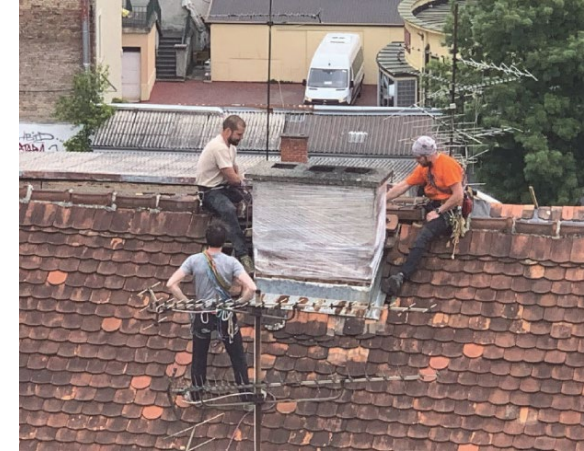
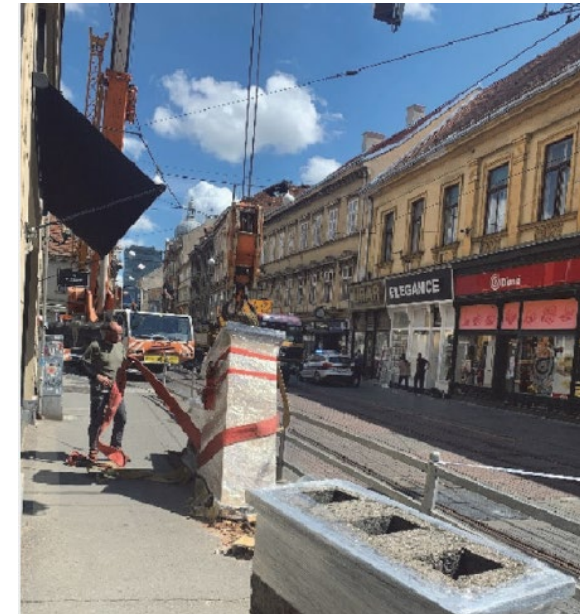
Zagreb su ubili „dimnjaci“ koji su napravili ogromnu štetu

Potres zaista ne ubija ljude nego zgrade. Zagreb su "ubili" dimnjaci koji su napravili ogromnu štetu i koji samo pukim slučajem nisu ubili stotine ljudi. Naša fotografija iz zraka prikazuje samo jednu zagrebačku ulicu i jasno je vidljivo da je većina krovova oštećena.

Dimnjake i krovišta koji prijete prvo moraju provjeriti statičari, morate ih ograditi i upozoriti ljude da su opasni i nakon toga građevinari moraju cigle po ciglu skidati i sanirati krov.
