Uzroci oštećenja zgrada usled nedavnih zemljotresa u Turskoj

Pouke za građevinsku praksu u Srbiji

doc. dr Marko Marinković, Građevinski fakultet u Beogradu

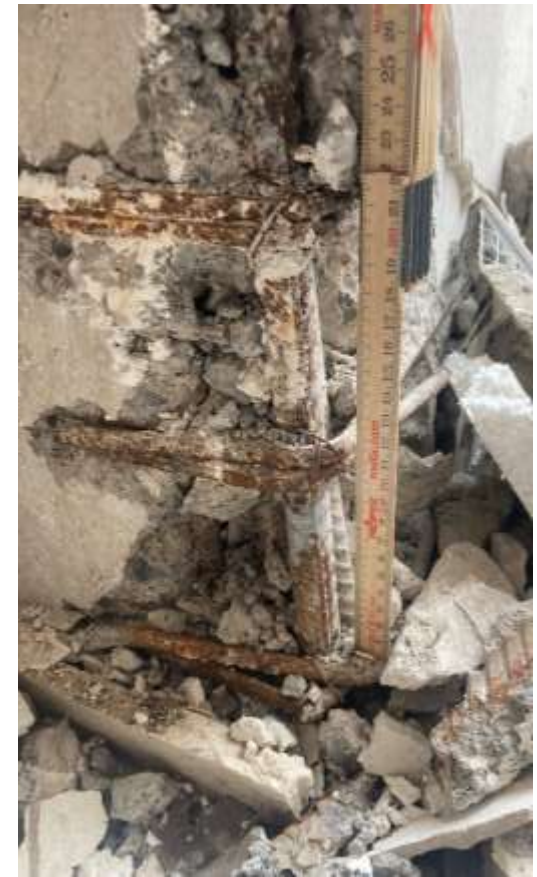
Turkoglu

- Uzengije sa kukama pod 90°
- Uzengije na 10cm
- Otvaranje uzengija
- Lom podužne armature

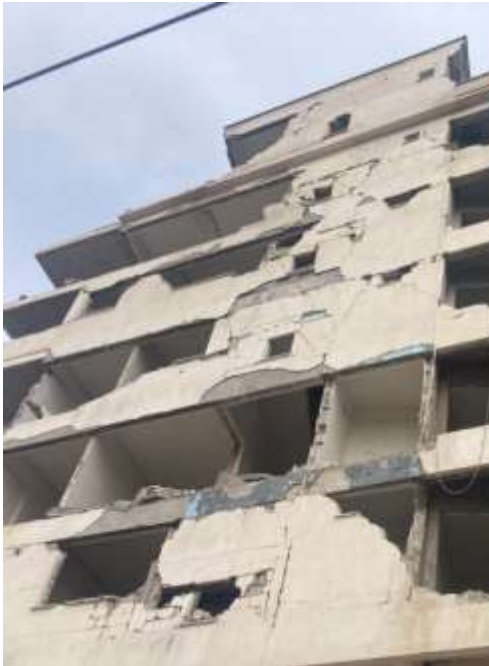
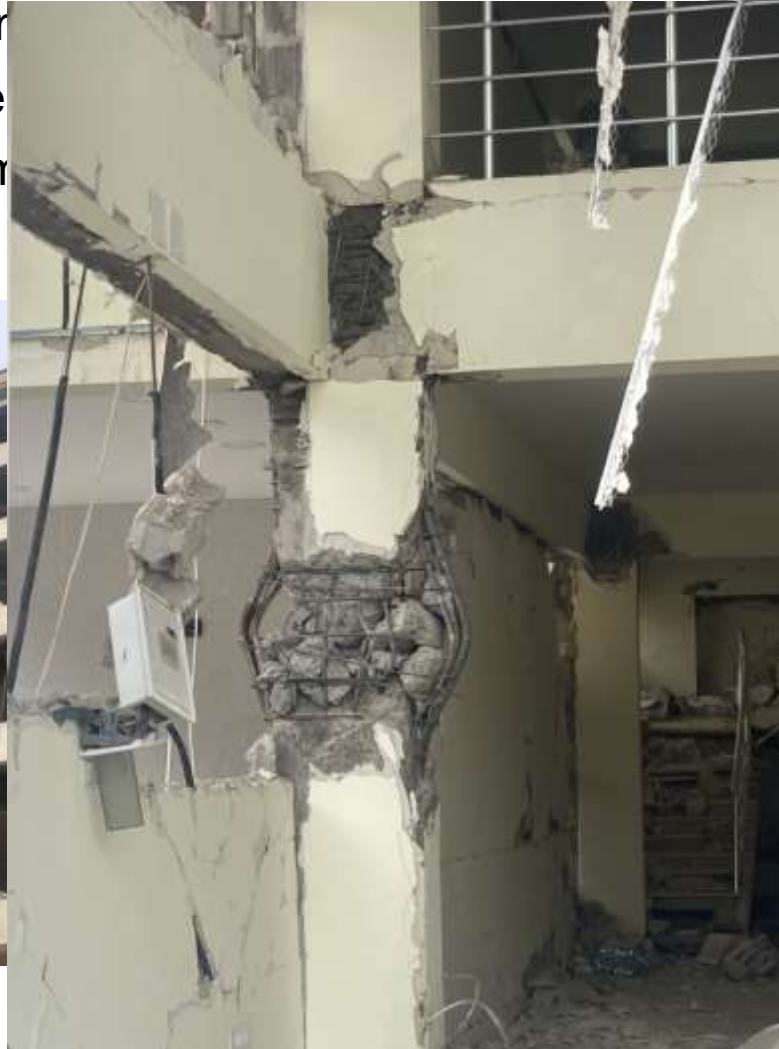
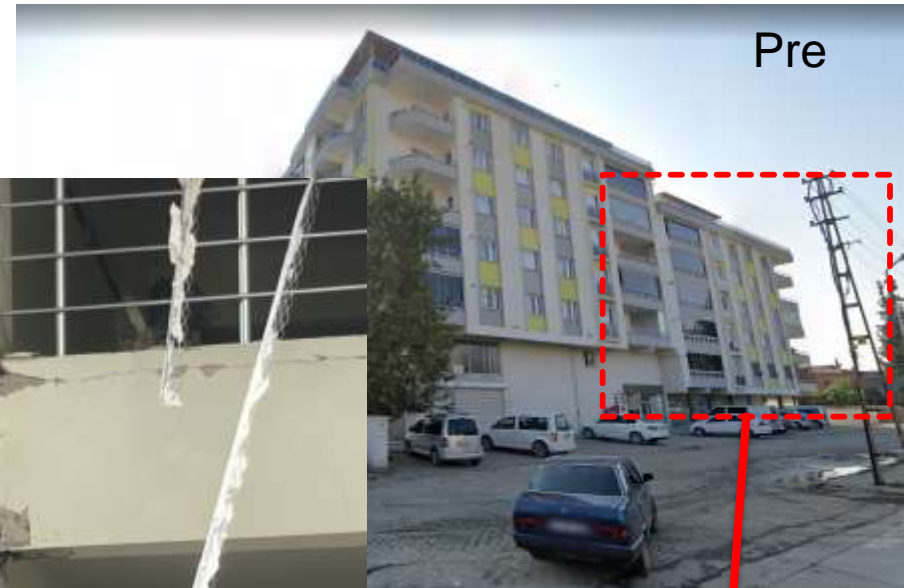
Turkoglu

- AB zidovi i stubovi, 2019
- Uzengije sa kukar
- Zgrada pored ove
- „Kratki stub“ - Lon

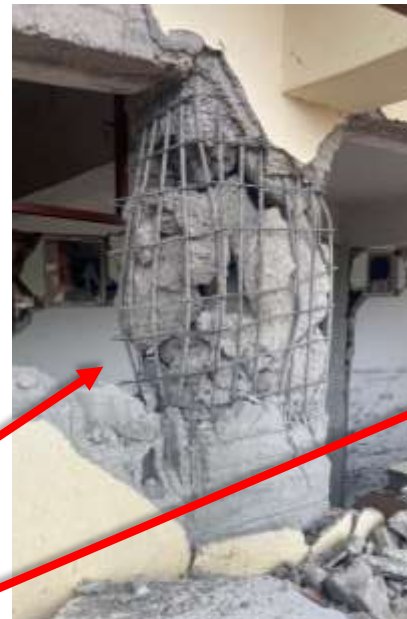
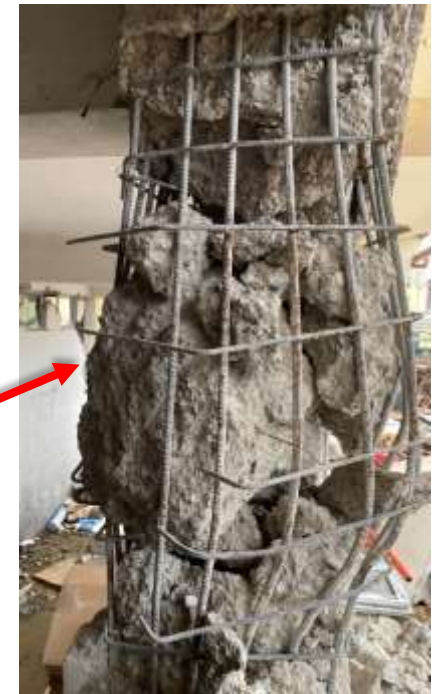
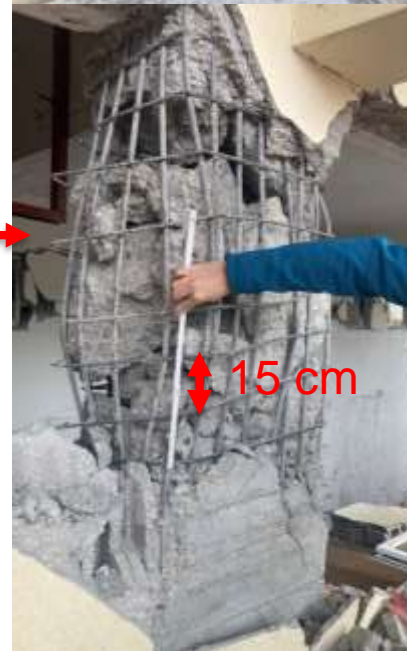
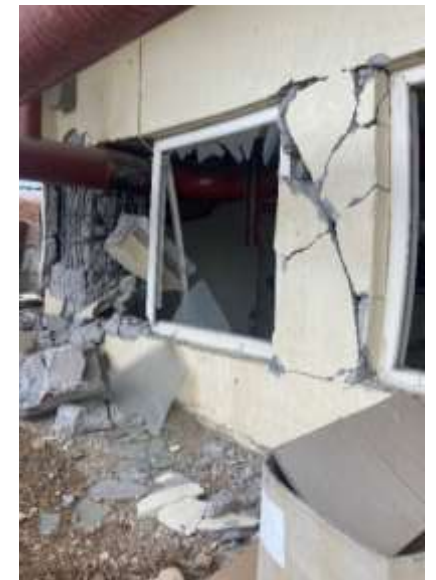
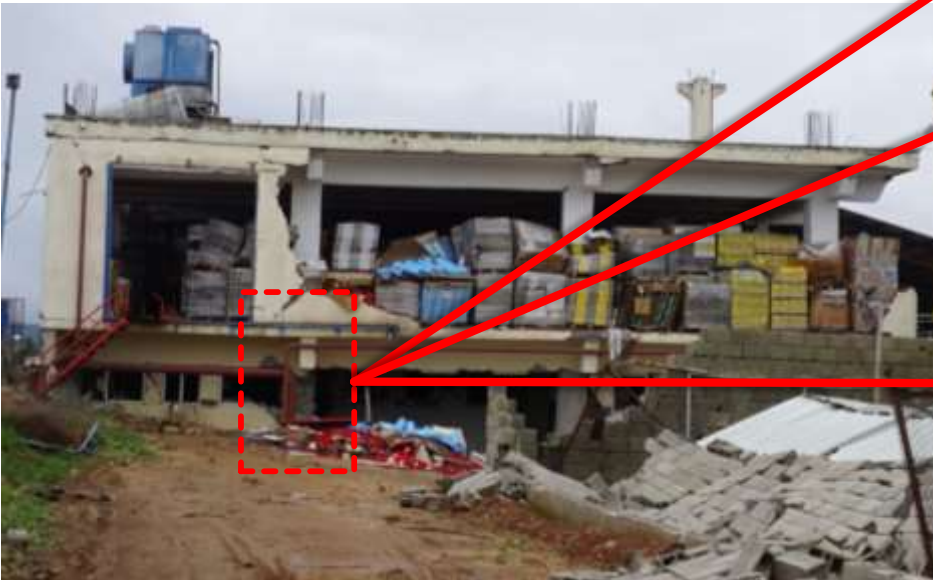
Blizu Nurdaži

- Fabrika suncokretovog ulja
- Lom „kratkog stuba“
- Stub dimenzija 70x50 cm
- Uzengije sa kukama na 135°

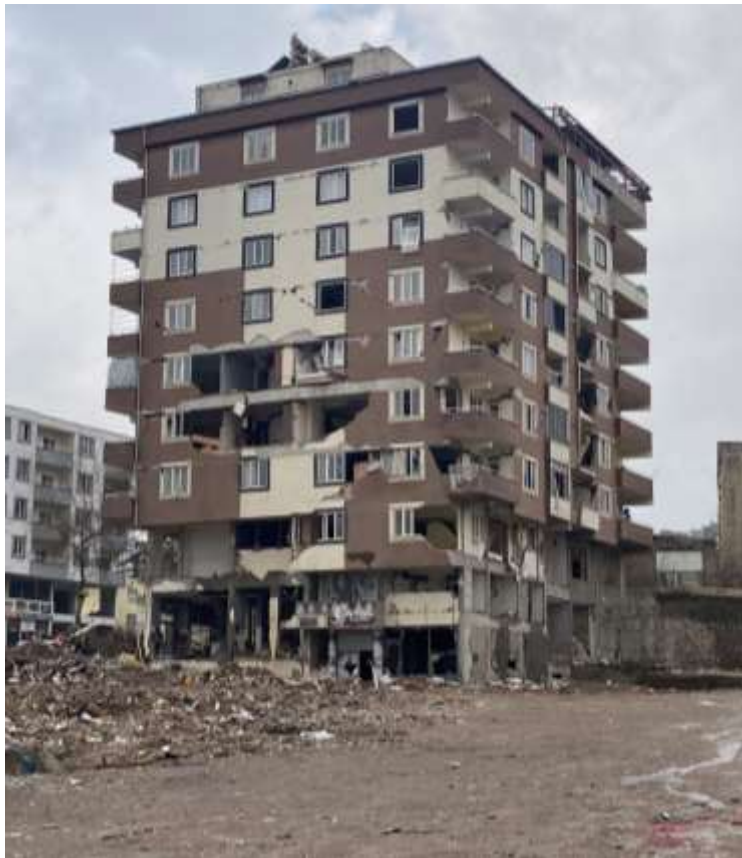
Kahramanmaras

- AB ramovska sa AB platnima, oko 2000 god.
- P + 8

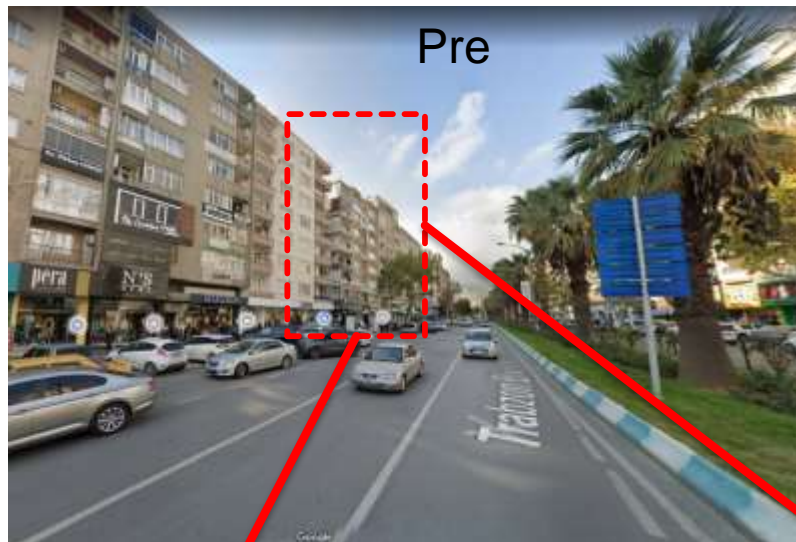
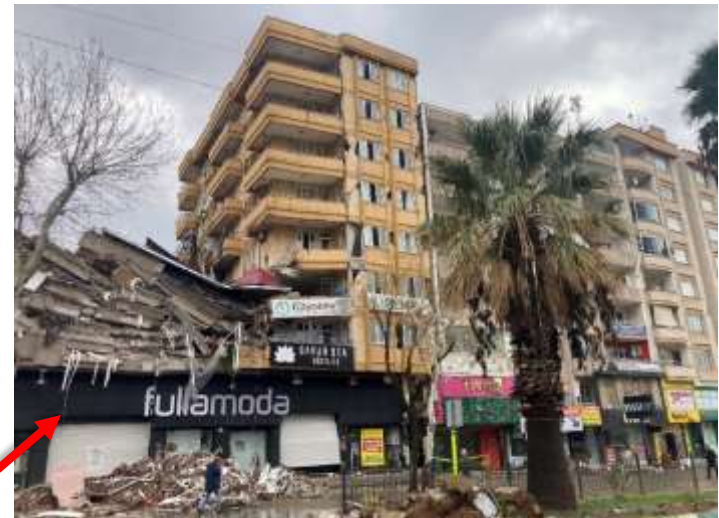
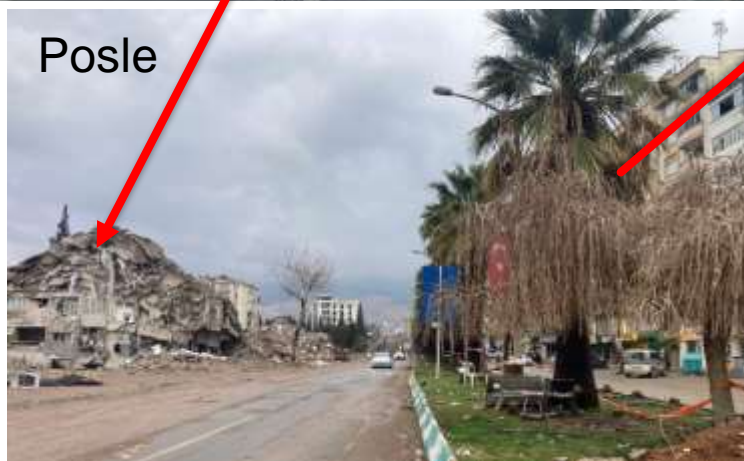
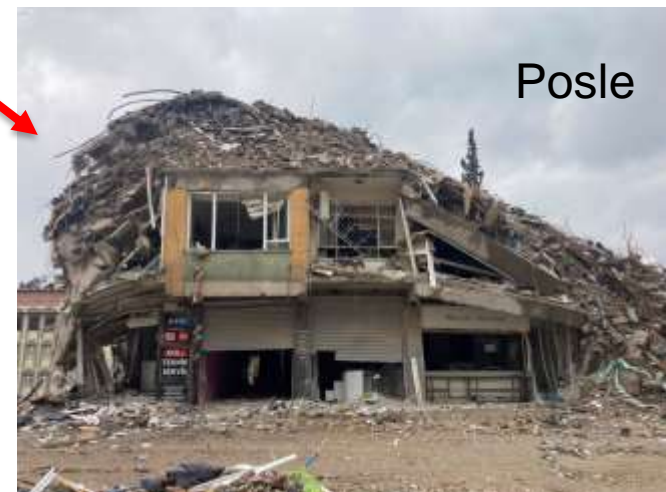
Kahramanmaras Trabzon bulevar

- Jedna strana ulice – sve strane srušene
- Na drugoj strani ulice – jedna zgrada se srušila („pancake“)

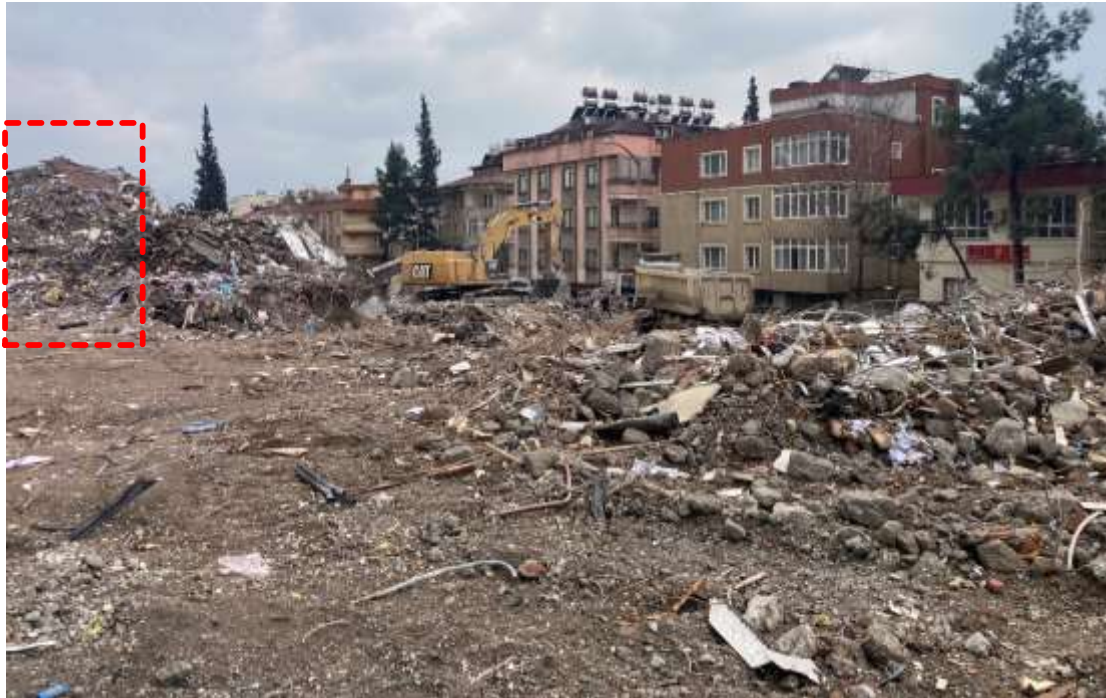
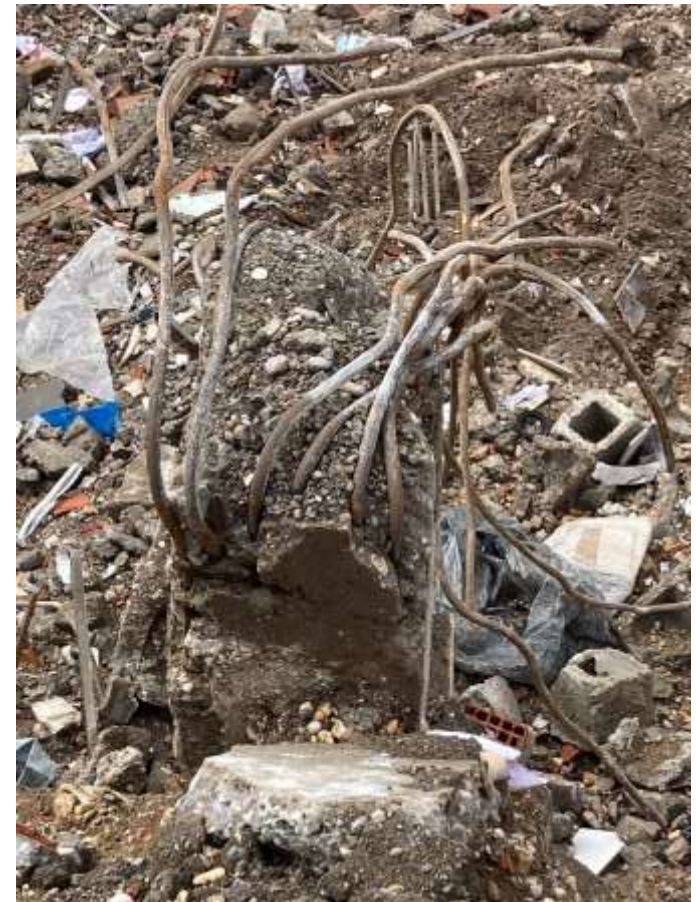
Kahramanmaras Trabzon bulevar

- Ulica ispod nema srušenih zgrada
- Glatka armatura
- Tlo

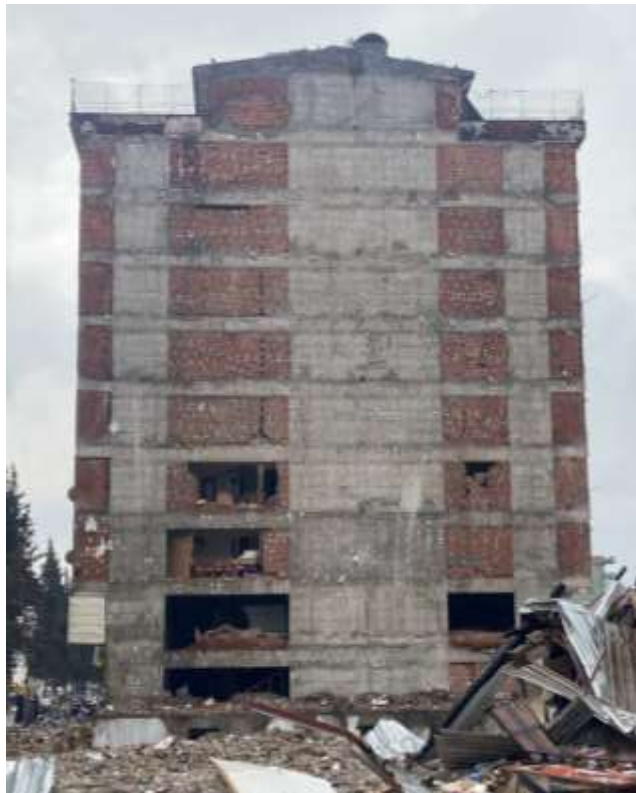
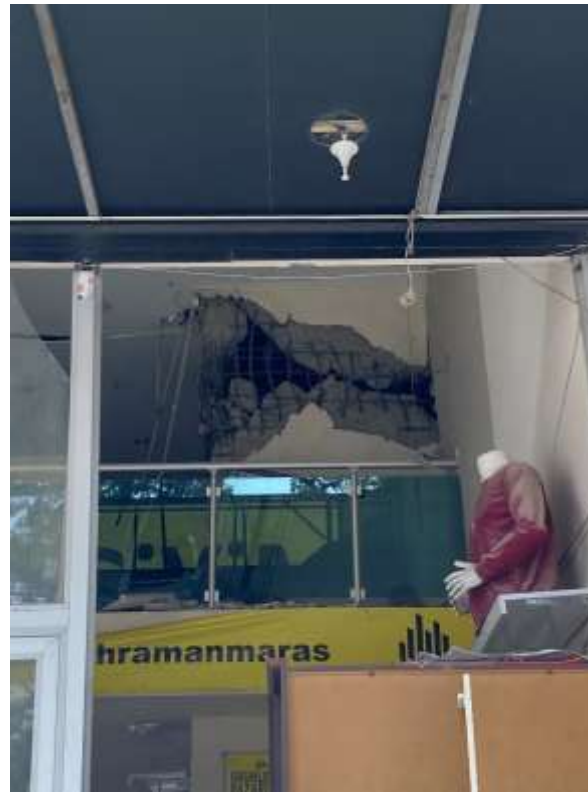
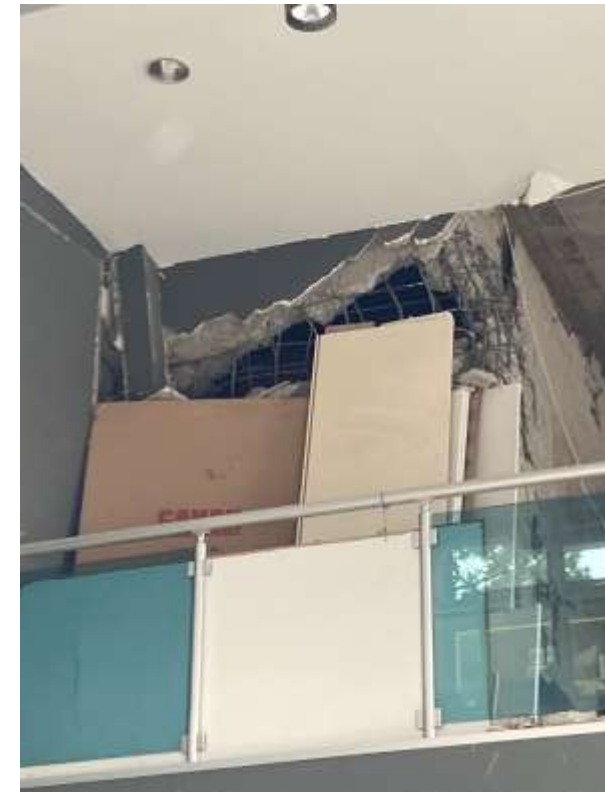
Kahramanmaras

- Lom AB zidova u slabijem pravcu
- 20 cm debljina AB zidova
- Ispuna na nižim spratovima ispala van ravni

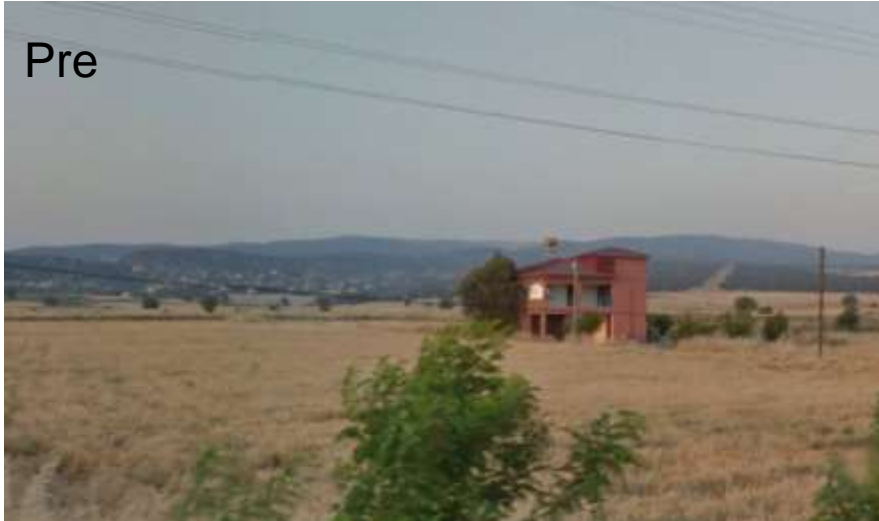
Pre

- AB ramovska
- Fleksibilni sprat

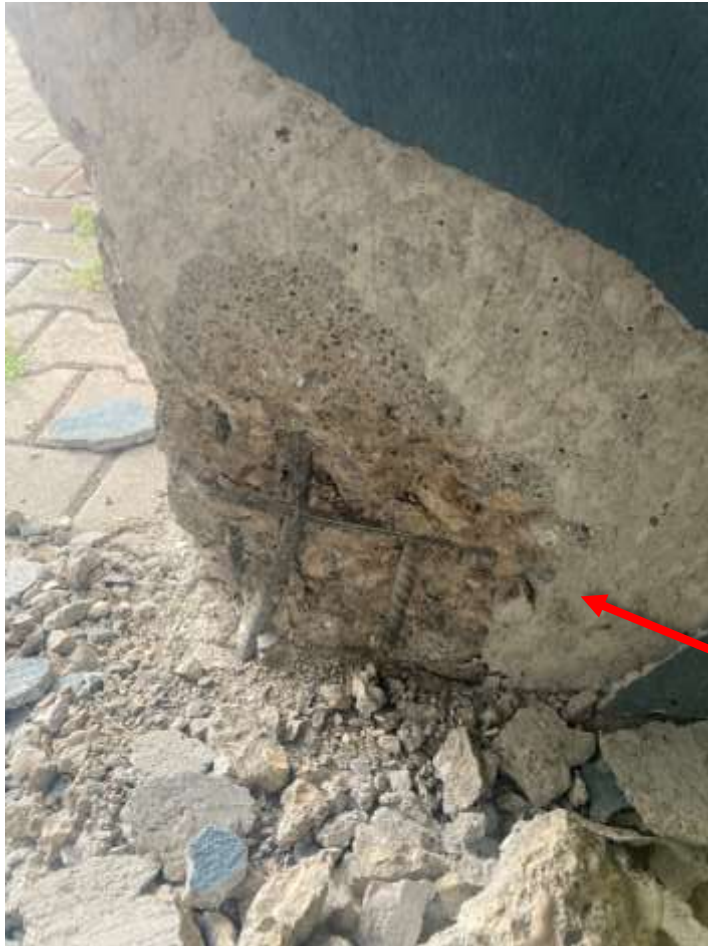
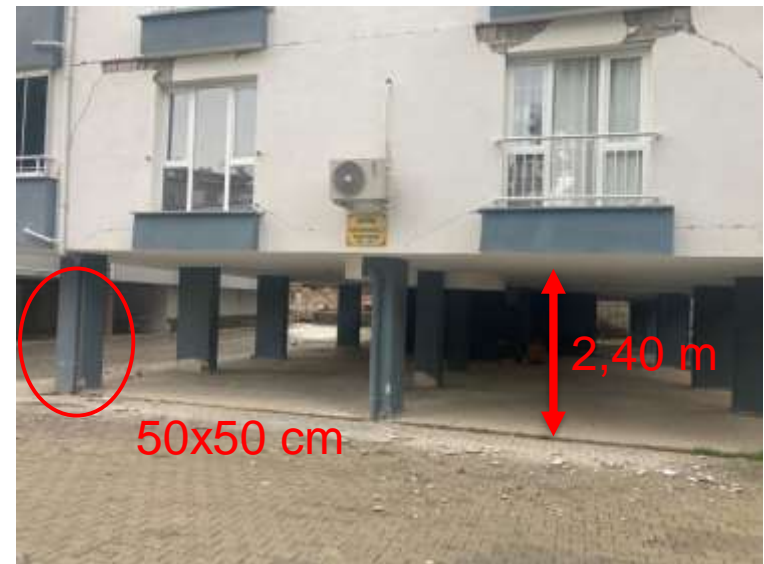
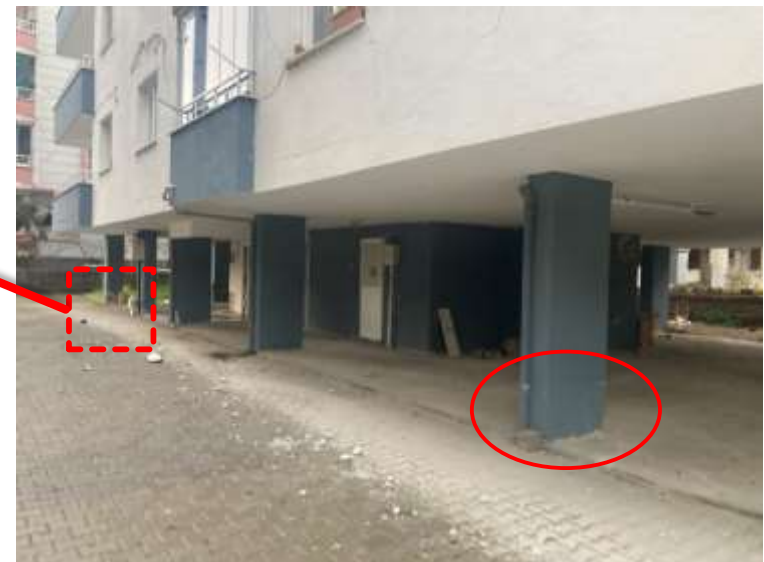
Bahce

- Stubovi – 50x50 cm, 30x80 cm

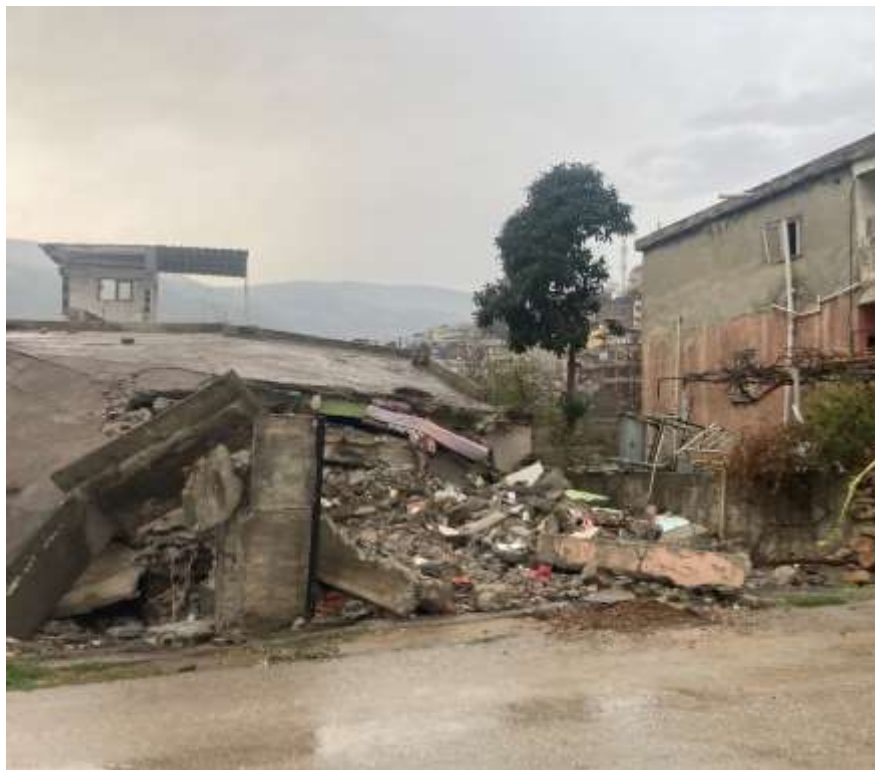
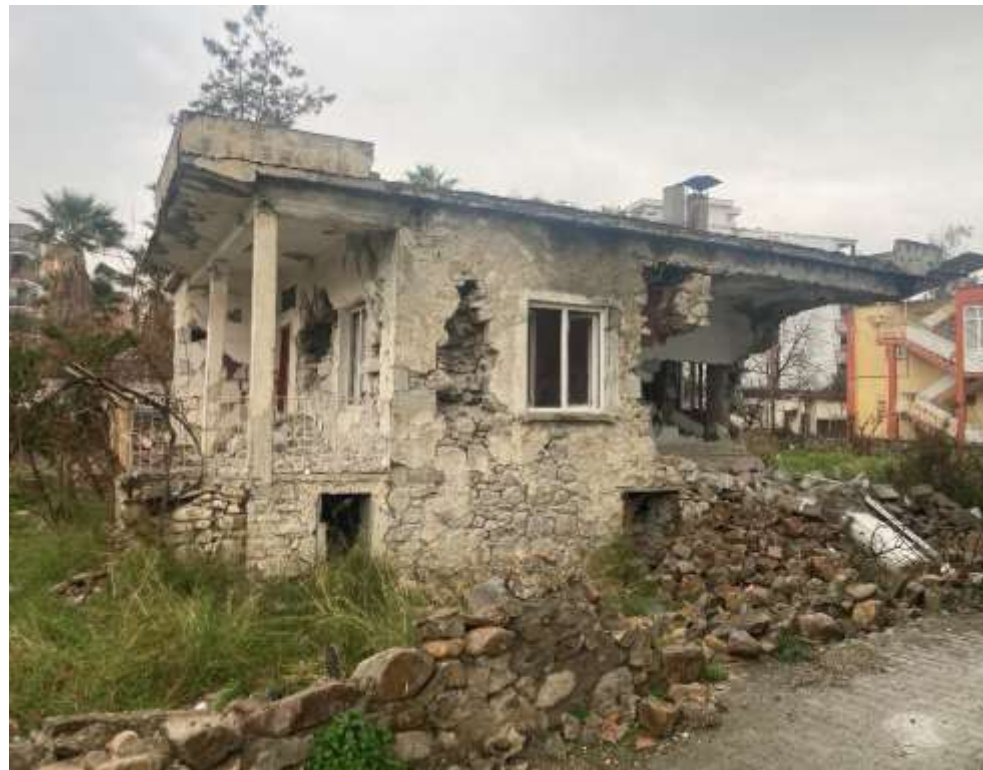
Bahce

- AB srušene („pancaked“)
- Nearmirana zidarija

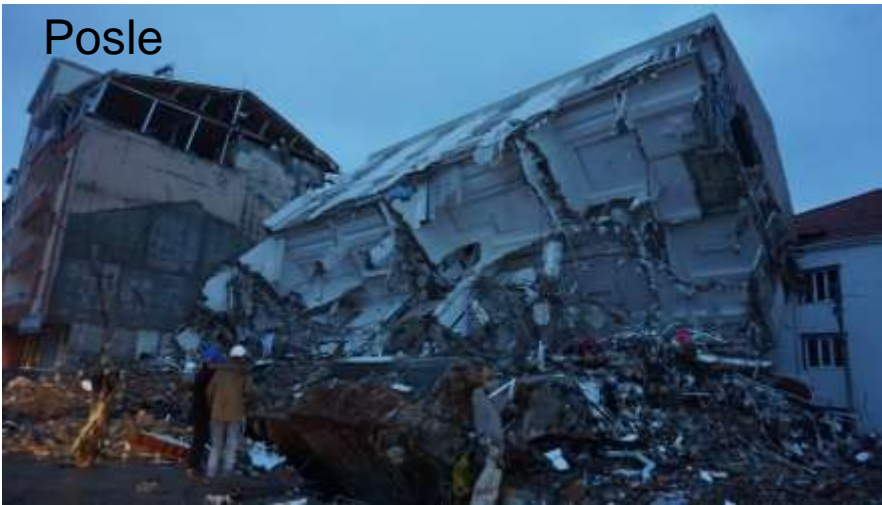
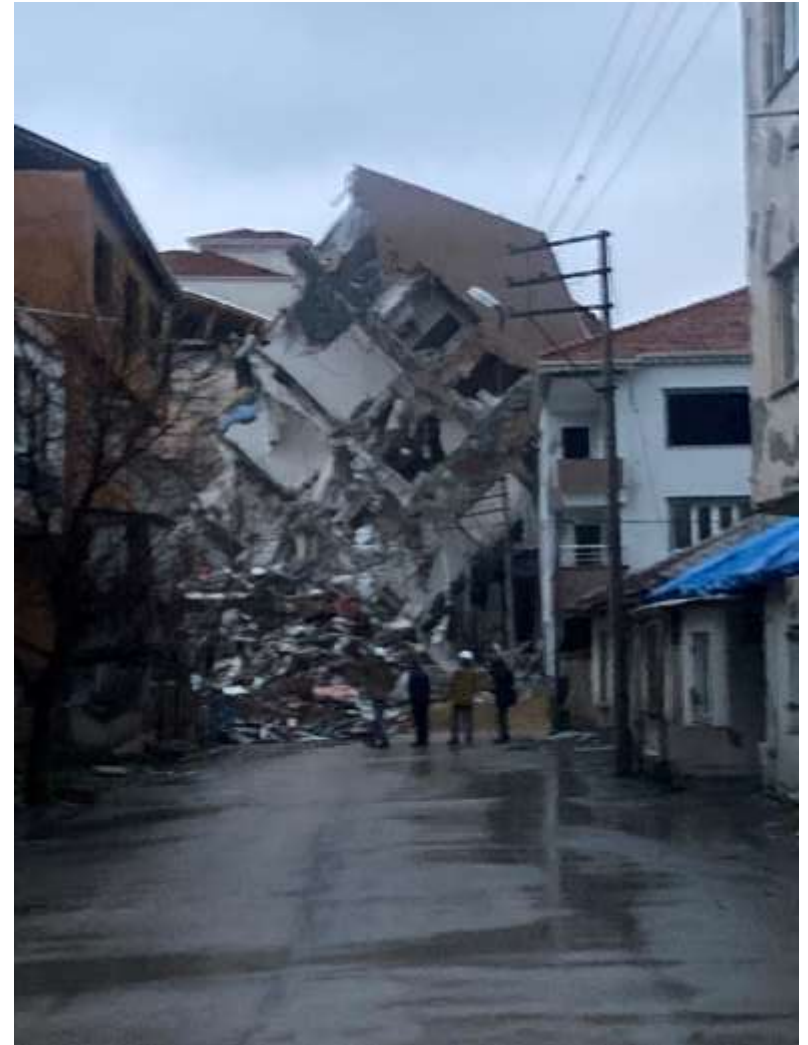
Posle

- Likvefakcija, blizu jezera
- Nagnute zgrade (5 to 10°)
- Velika sleganja

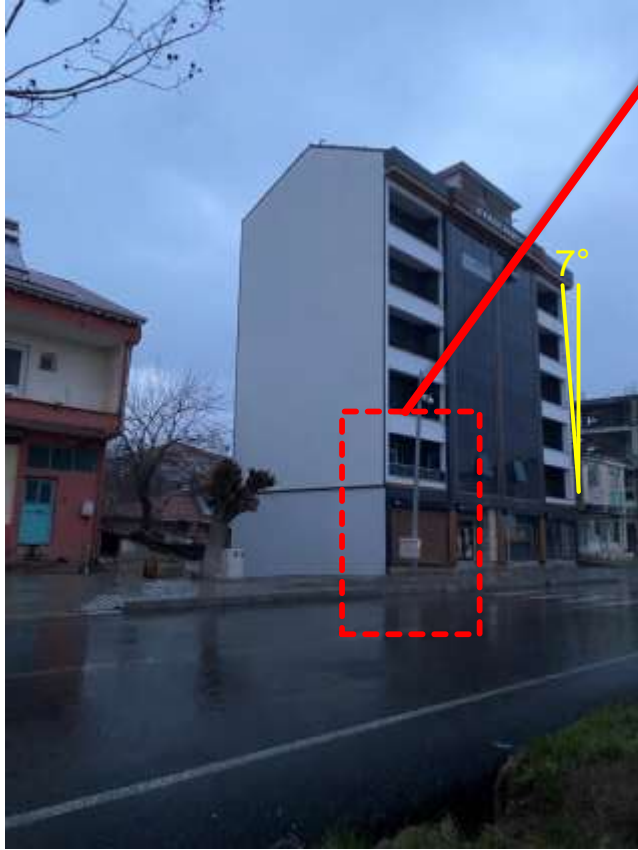
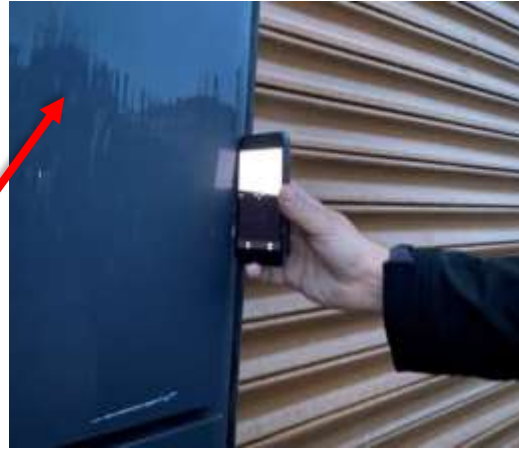
Gölbasi

Nagnuta: 7°

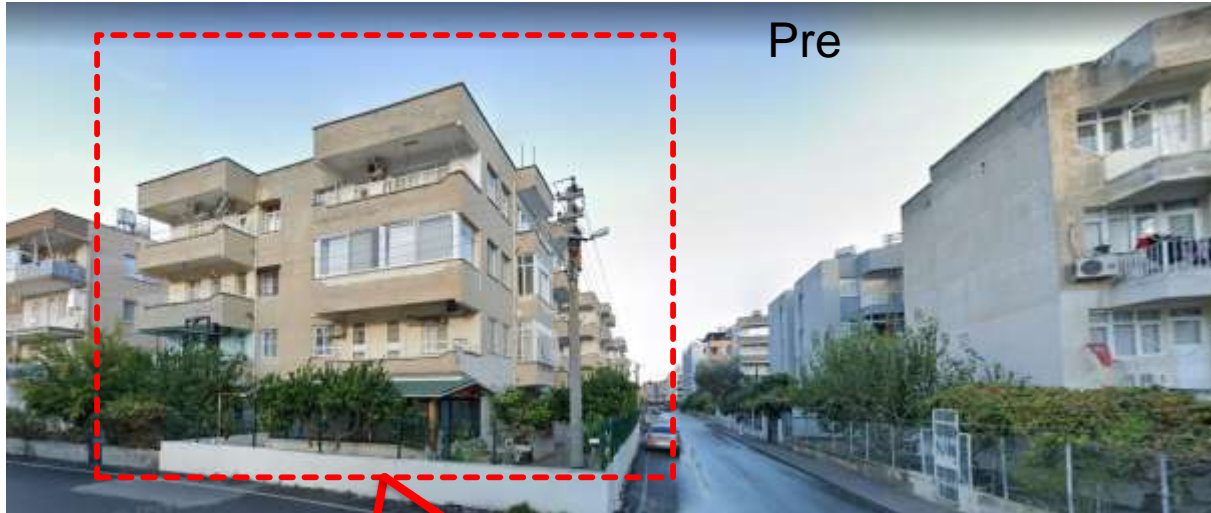
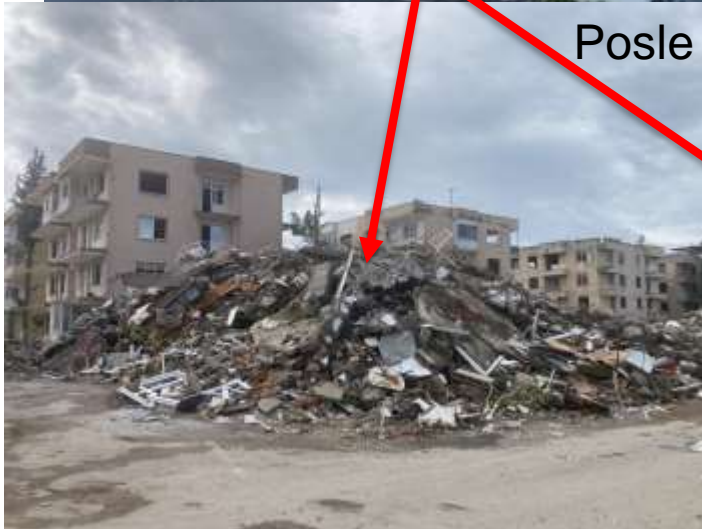
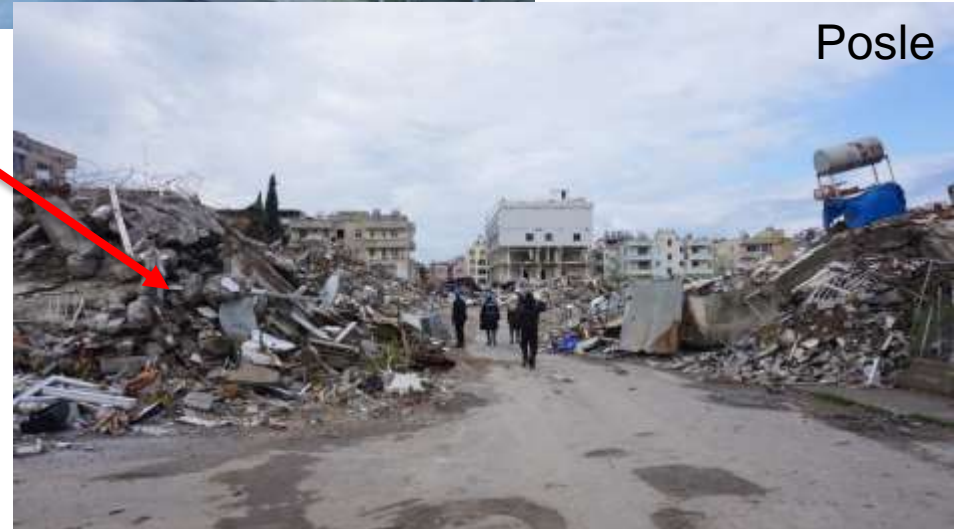
Iskenderun

- AB ramovske, 1965-1975
- P+3 (zbog lifta)

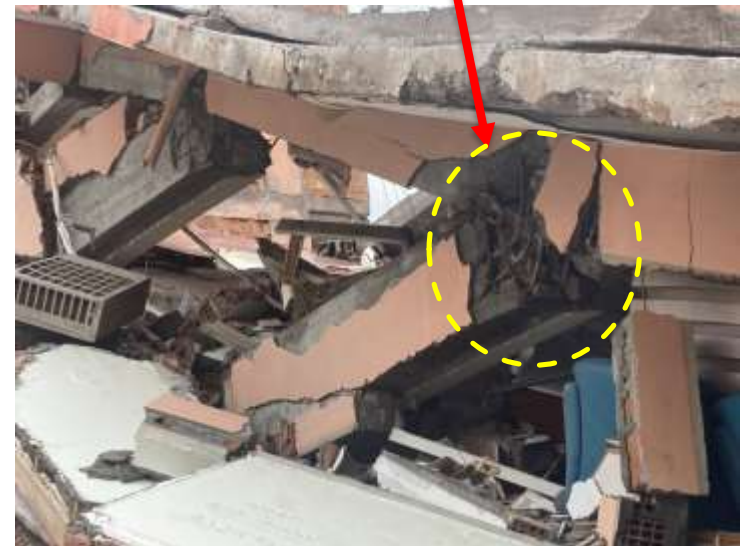
Posle

- AB ramovska, Centar za dijalizu
- P+4
- Glatka armature
- Neadekvatno sidrenje armature

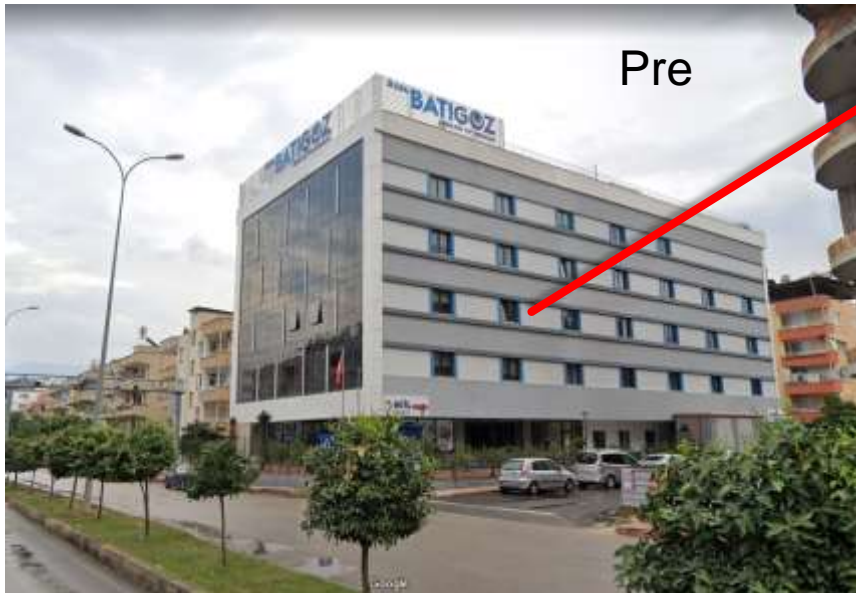
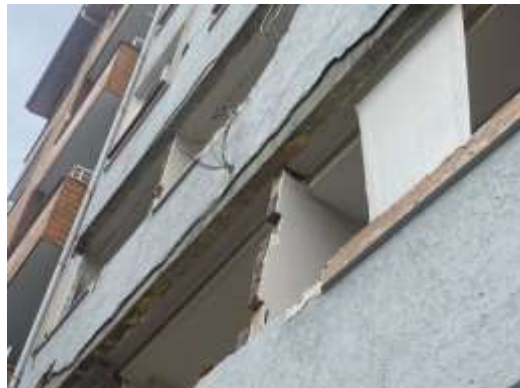
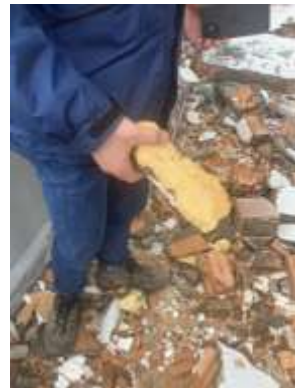
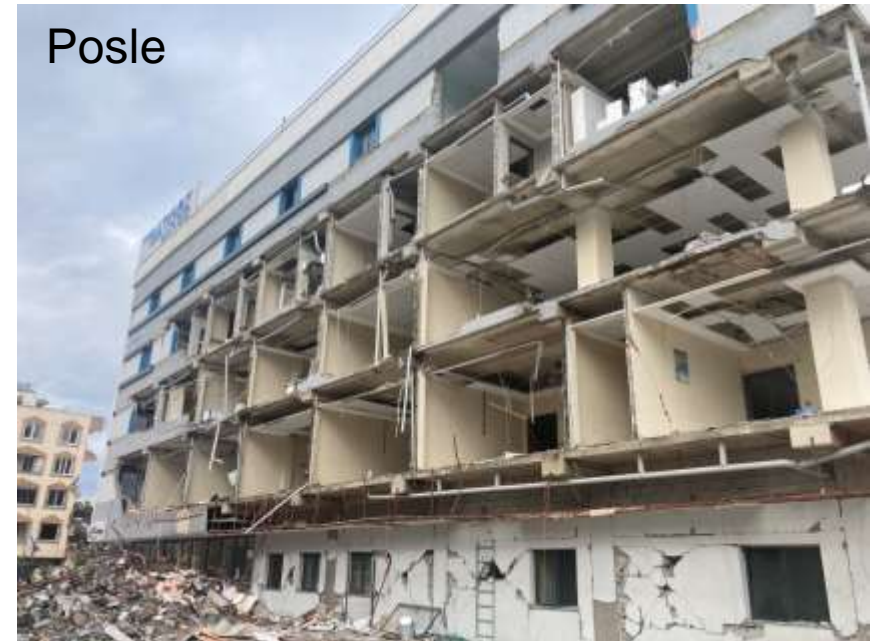
Iskenderun

- AB ramovska, Bolnica
- P+4
- Pur pena za vezu ispune i rama

Pur pena

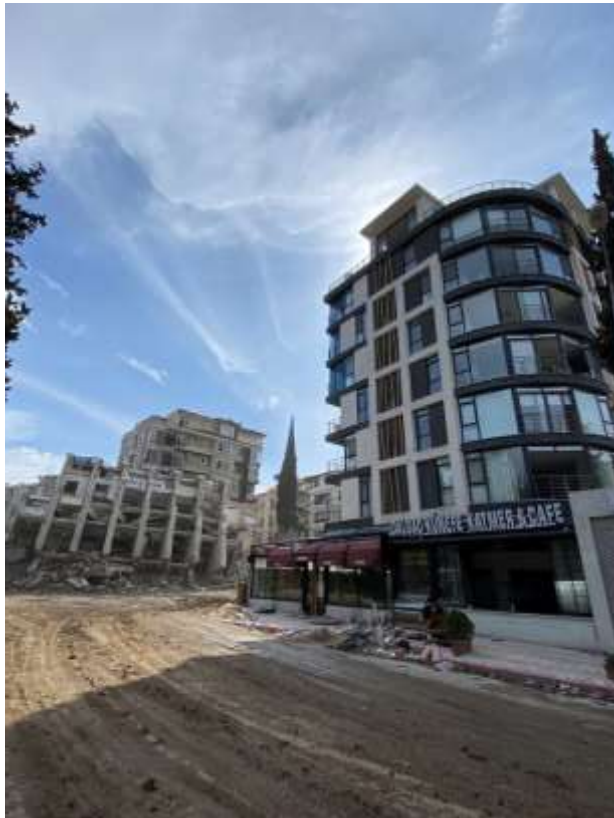
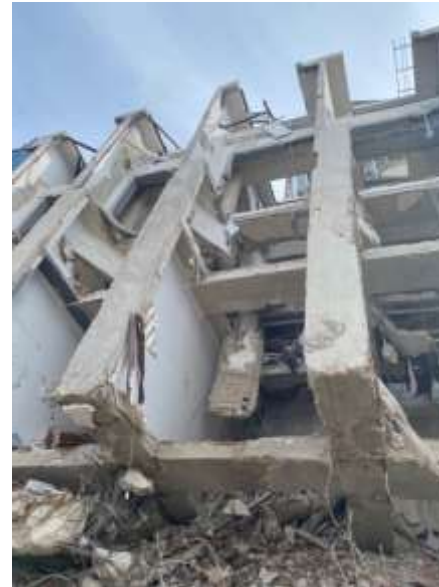
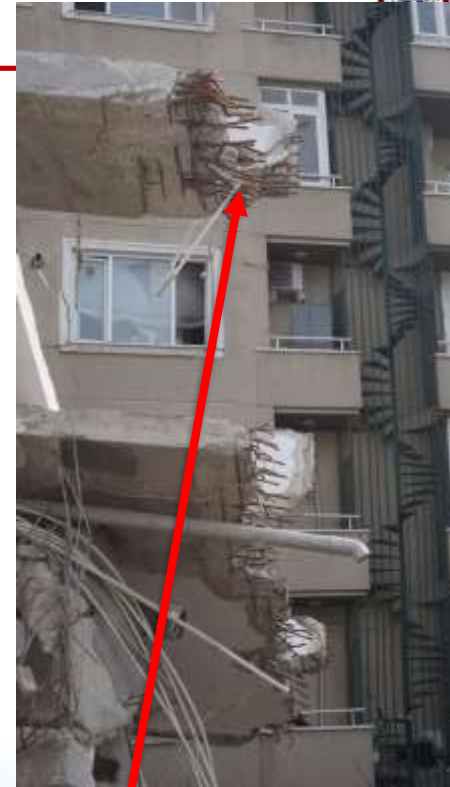
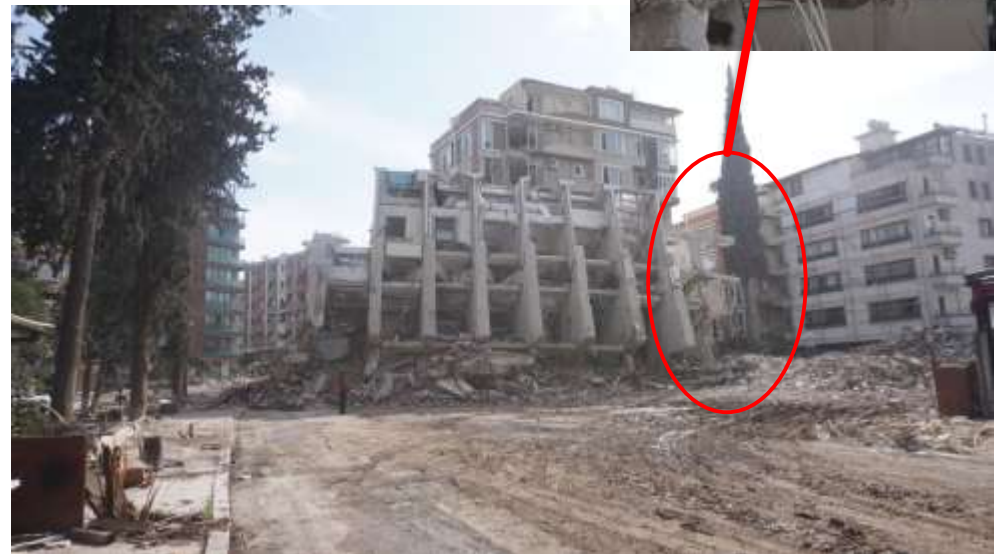
Antakija (Antiohija)

- AB ramovska, 8-10 godina stara
- P+7, jedna od najskupljih
- Preturanje (u toku Mw 7.8)
- Izazvano fleksibilnim spratom

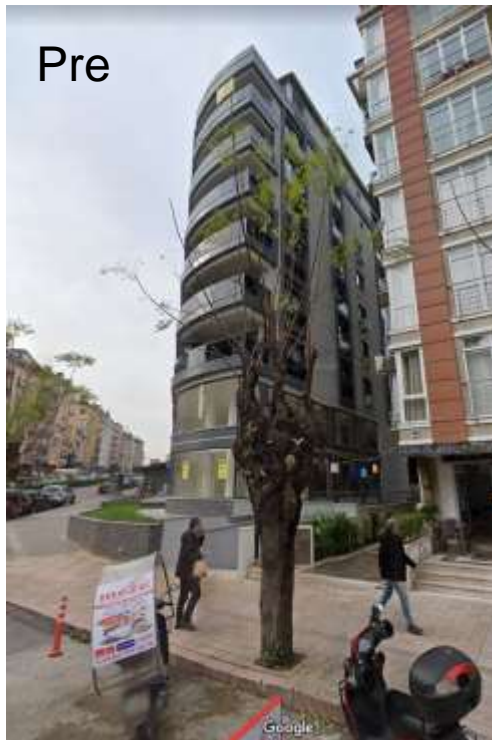
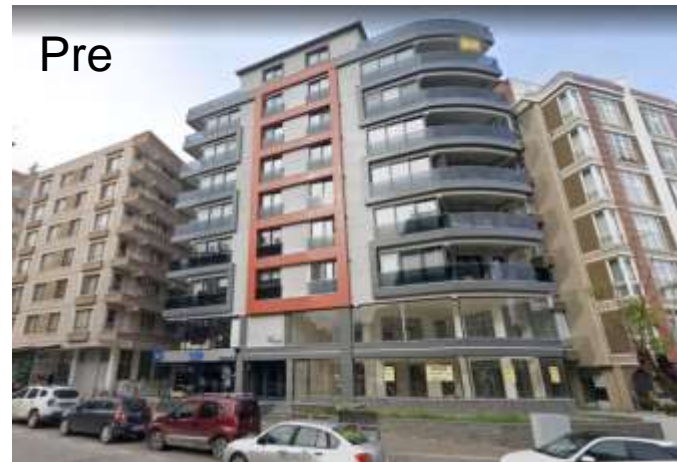
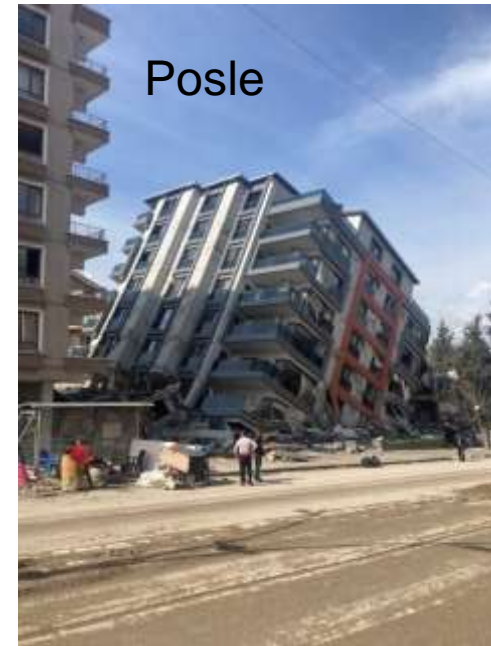
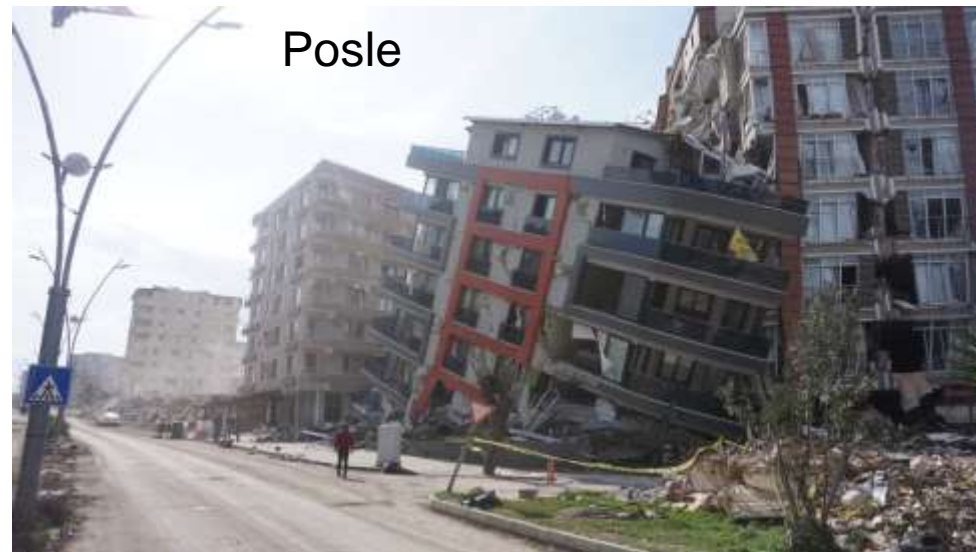
Antakija (Antiohija)

- AB ramovska, oko 3 godine stara
- P+7
- Preturanje
- Fleksibilni sprat

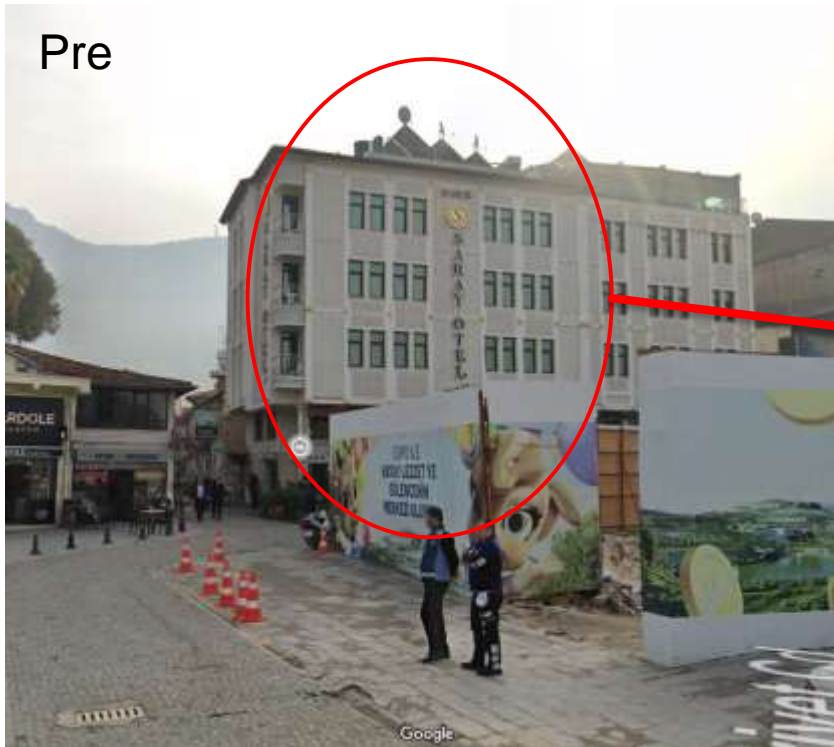
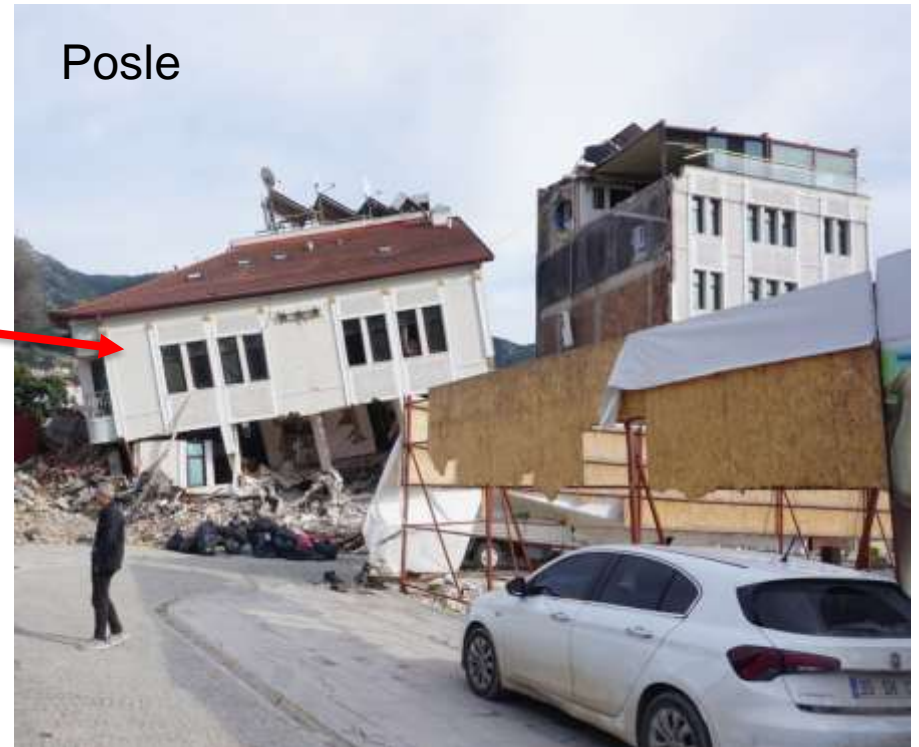
Antakija (Antiohija)

- Hotel Saray***
- P + M + 3
- Blizu reke
