Uzroci oštećenja zgrada usled nedavnih zemljotresa u Turskoj

Pouke za građevinsku praksu u Srbiji

doc. dr Marko Marinković, Građevinski fakultet u Beogradu

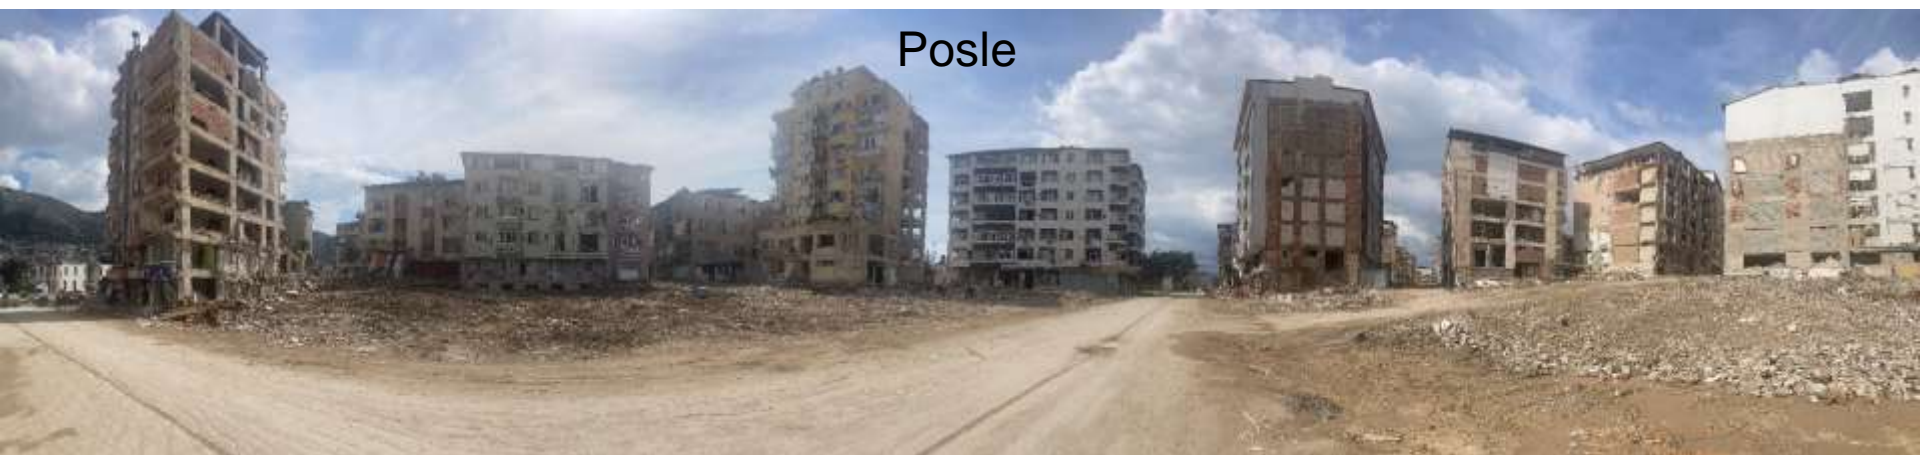
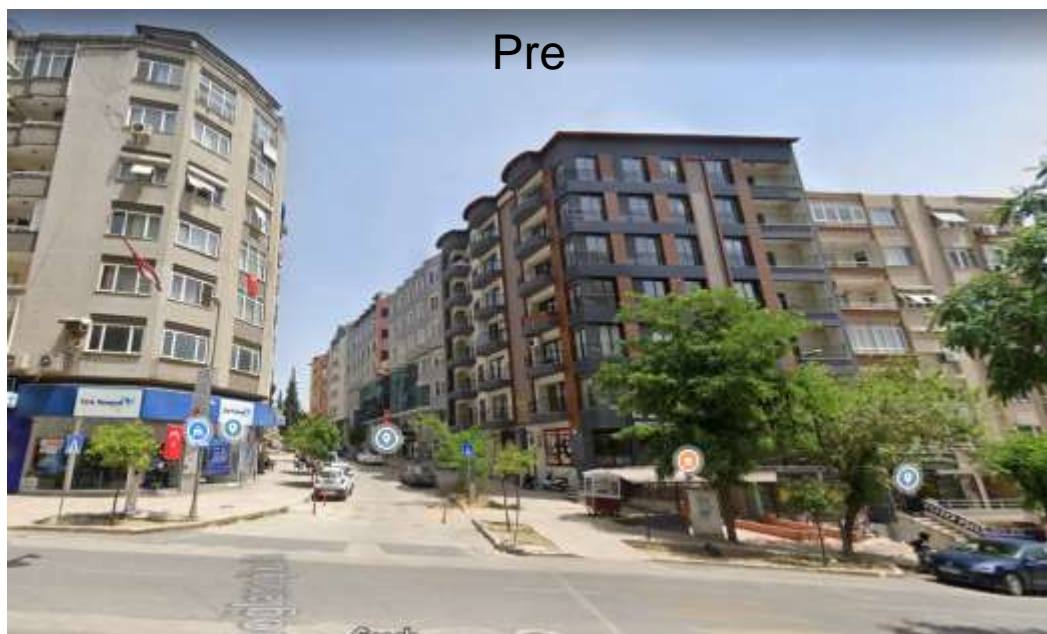
Antakija (Antiohija)

- Lom ispune
- Ispadanje van ravni
- Najdominantniji tip oštećenja
- Uglavnom na nižim spratovima
- Kombinacija opterećenja u ravni i upravno na ravan zida ispune
- Neadekvatna veza rama i ispune

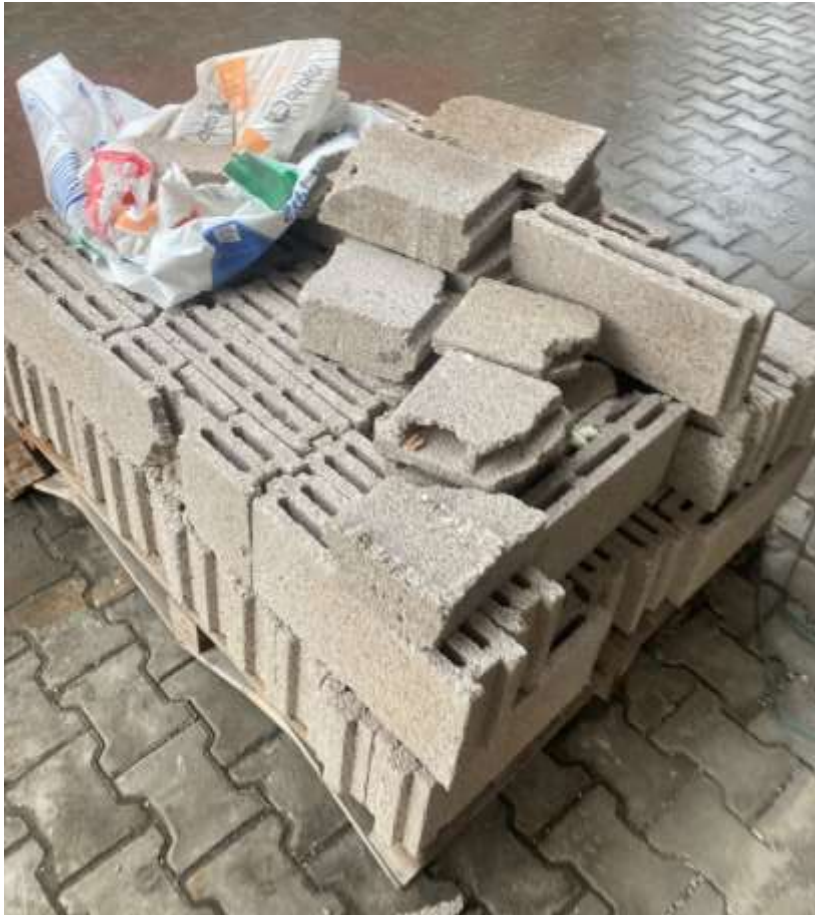
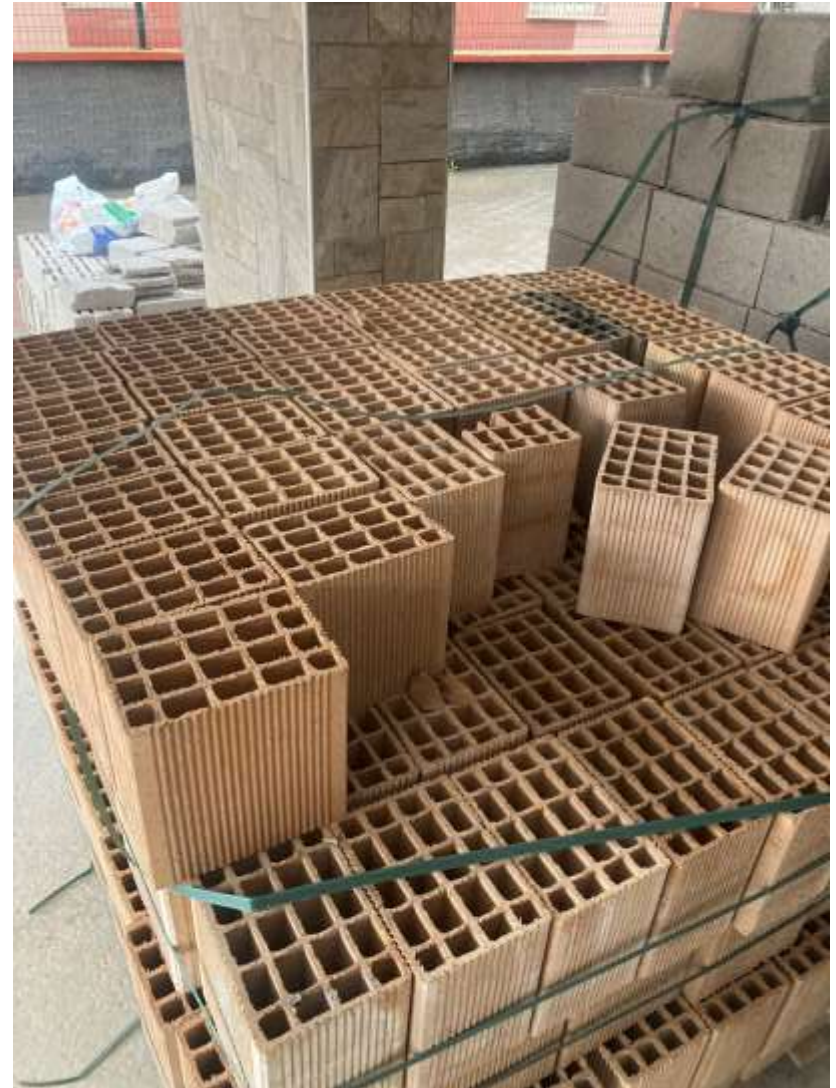
Svi tipovi blokova su se loše ponašali kao ispuna

- Briket (betonski blokovi)
- Šuplji opekarski blokovi

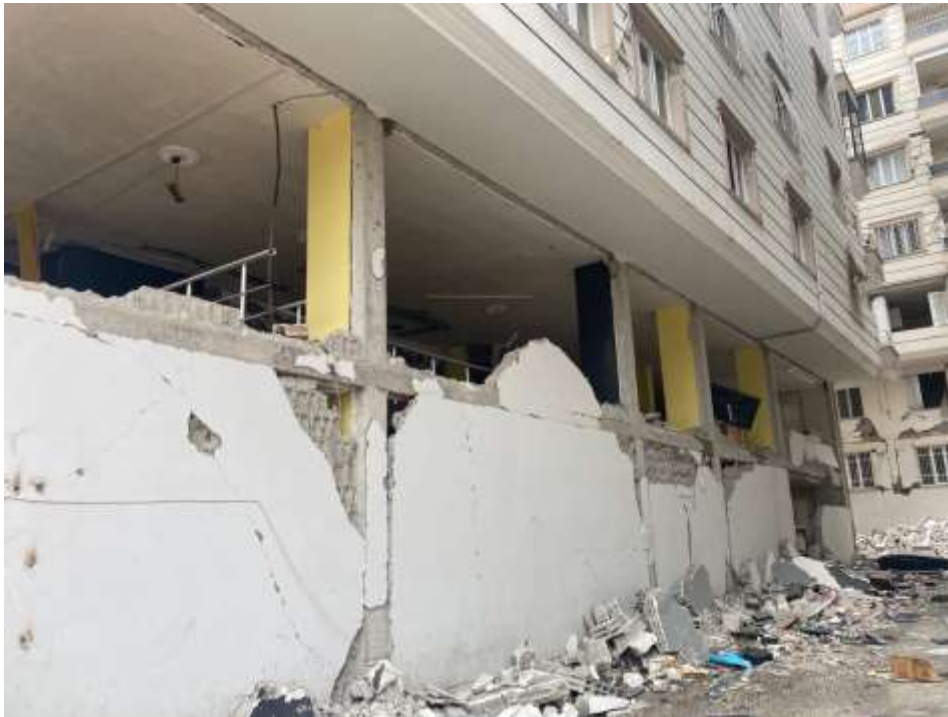
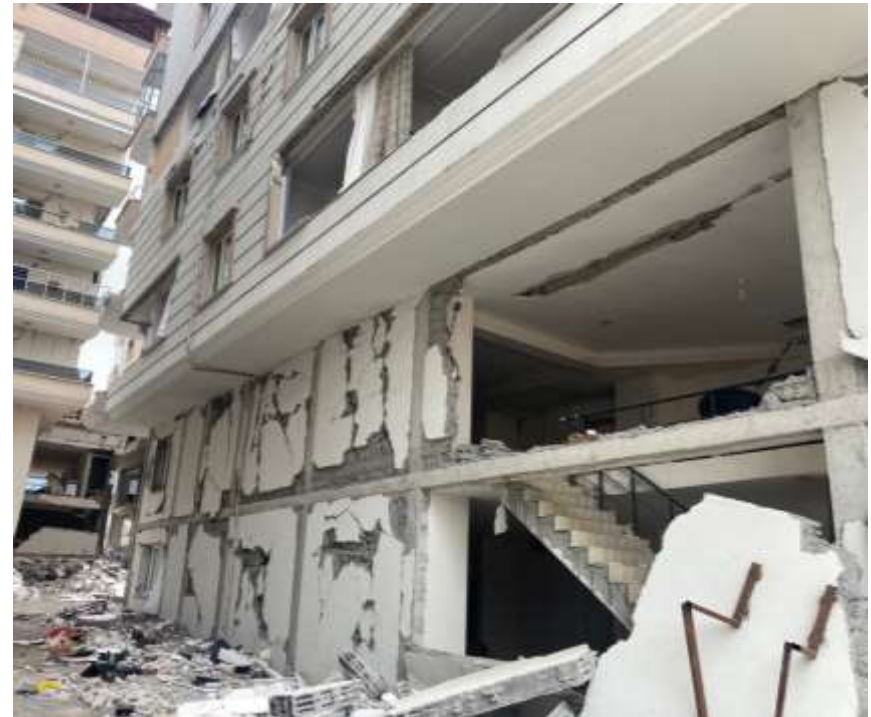
Svi tipovi blokova su se loše ponašali kao ispuna

- Briket (betonski šuplji blokovi)

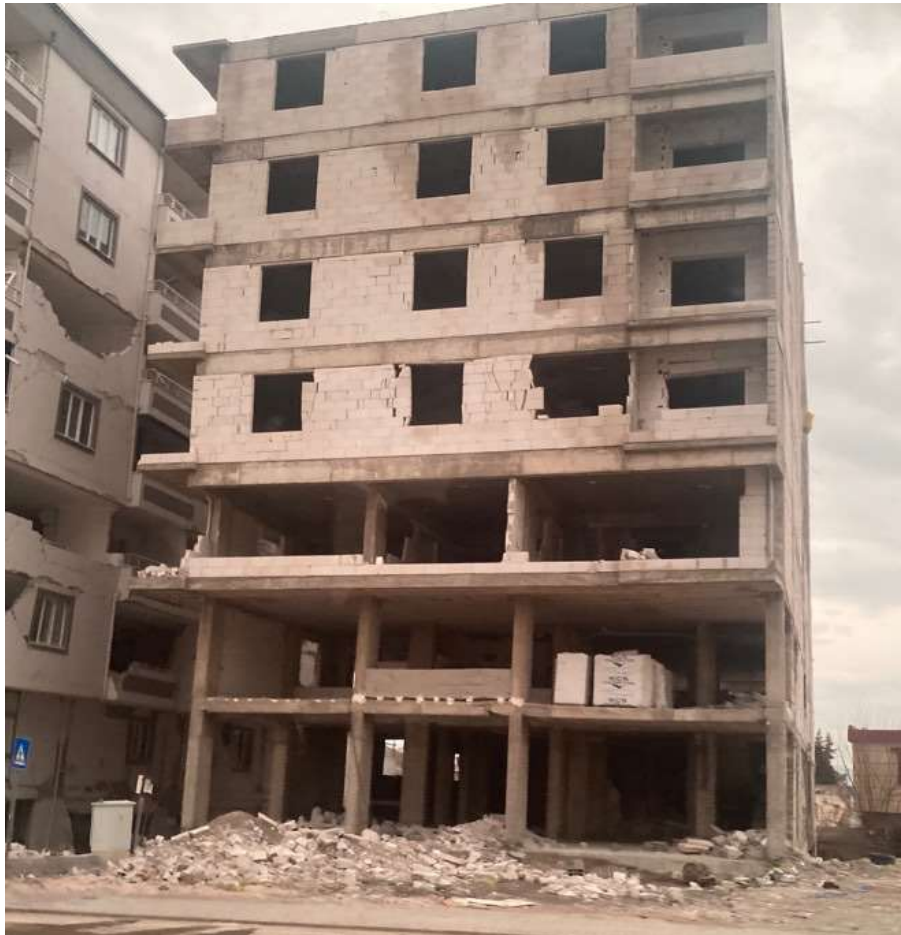
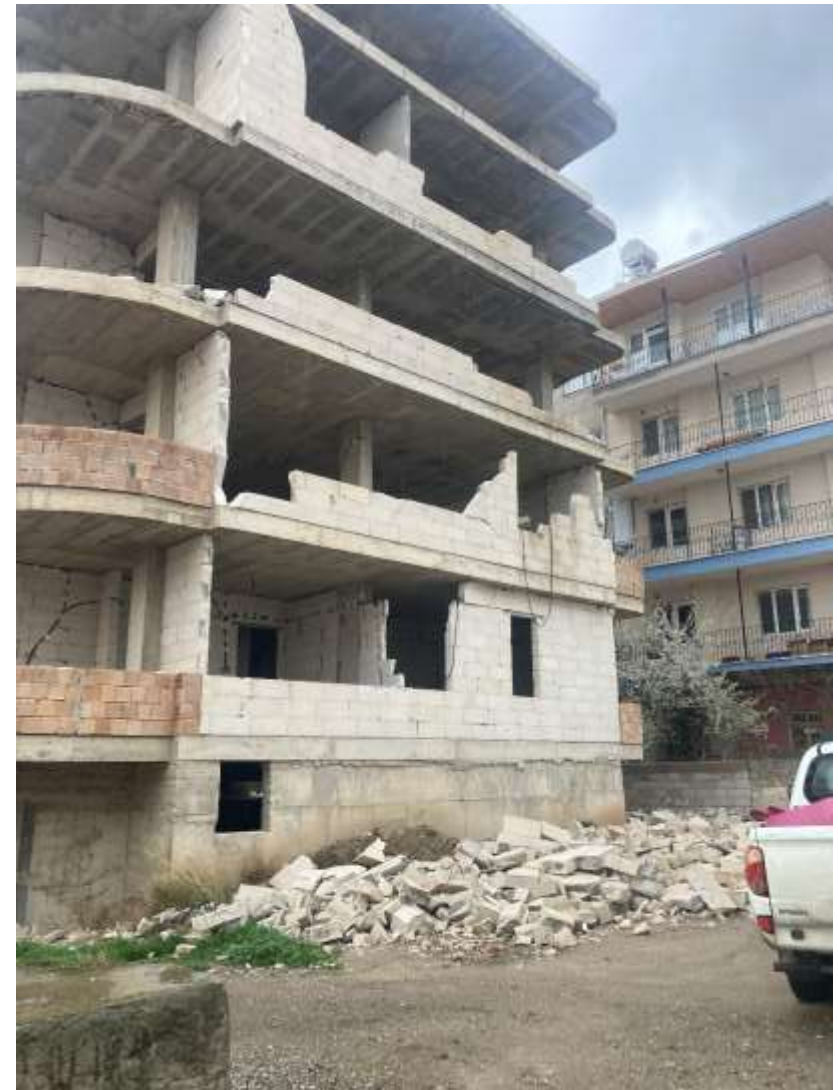
Svi tipovi blokova su se loše ponašali kao ispuna

- AAC

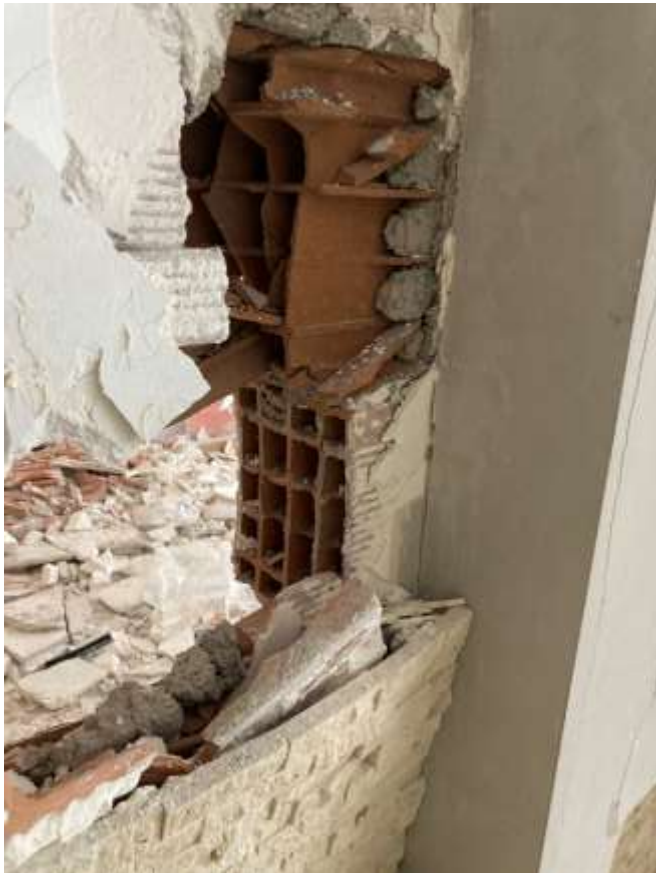
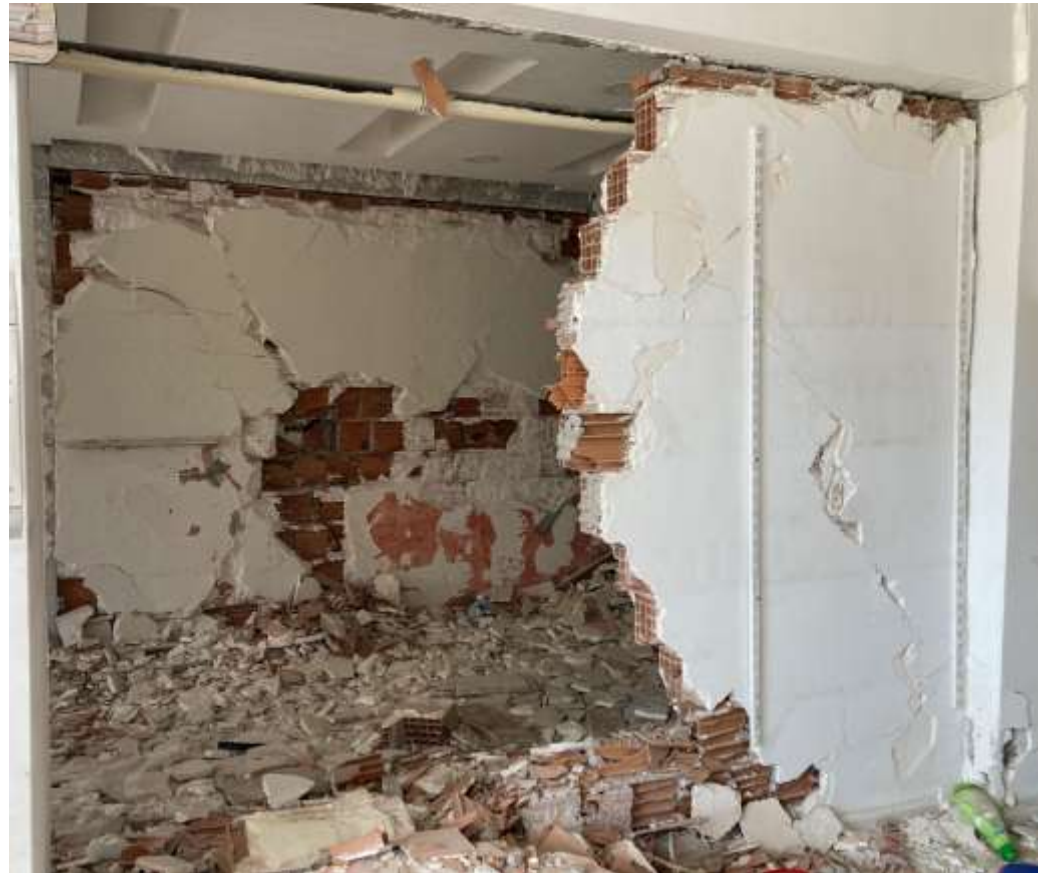
Svi tipovi blokova su se loše ponašali kao ispuna

- Horizontalno orijentisani blokovi od opeke

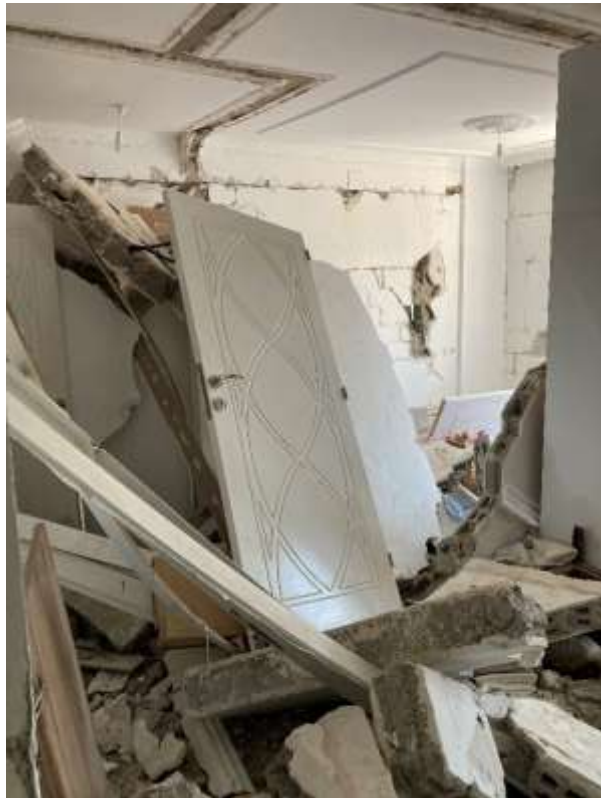
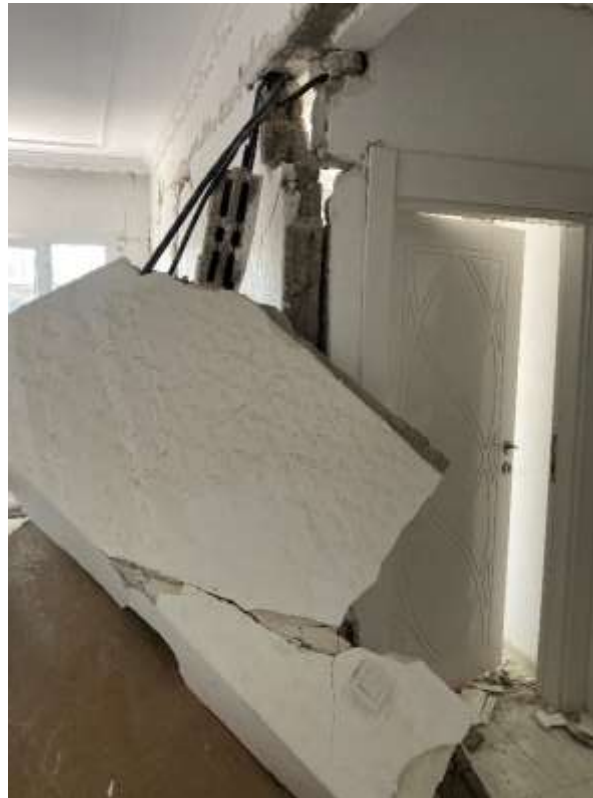
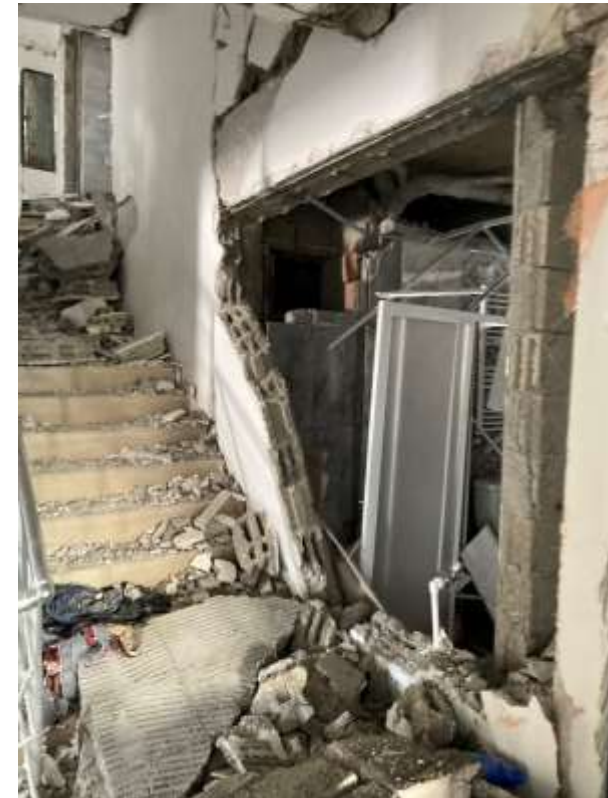
Unutar domova

- Stanari ne žele da se vrate u domove
- Ne veruju tim zgradama

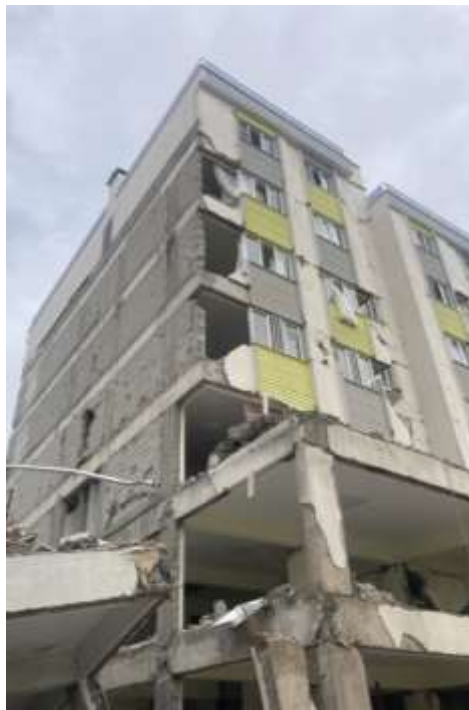
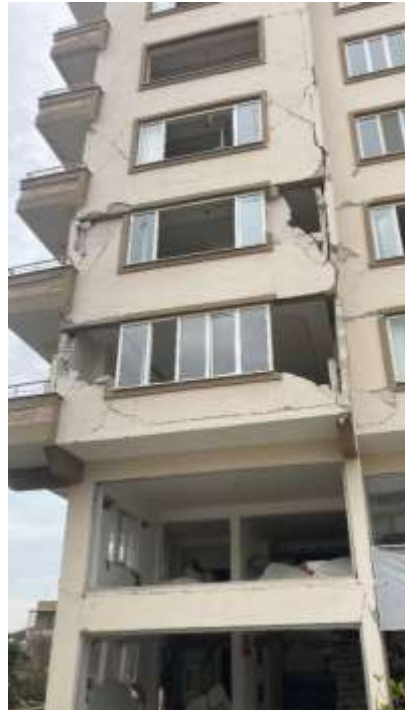
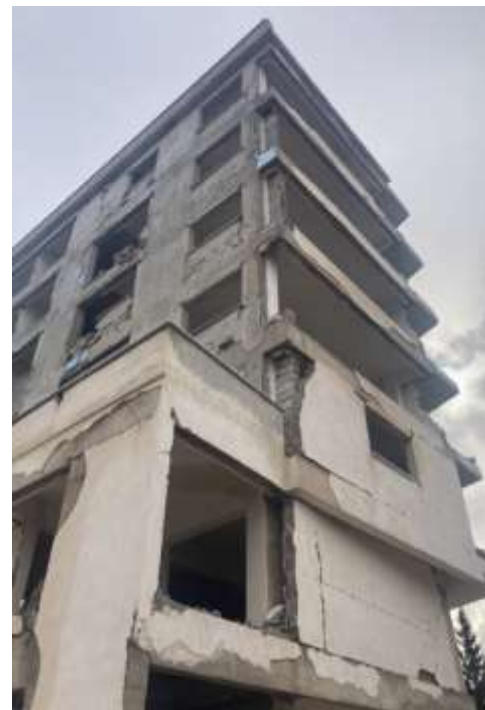
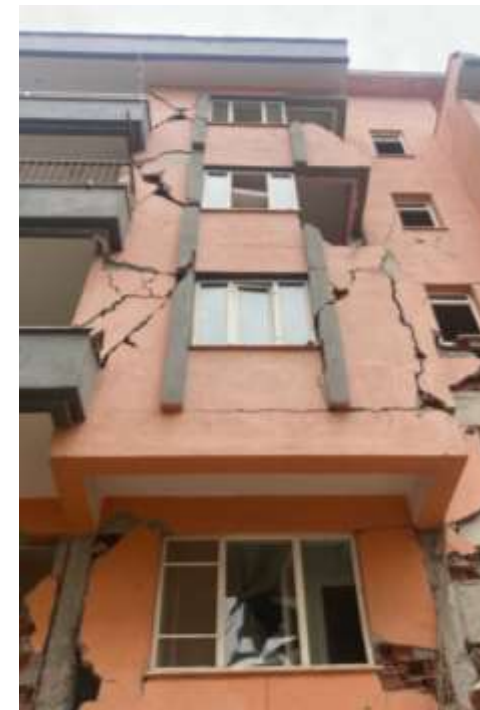
Erkeri

- Zabraniti
- Ne postojanje veze sa konstrukcijom
- Svi su popadali

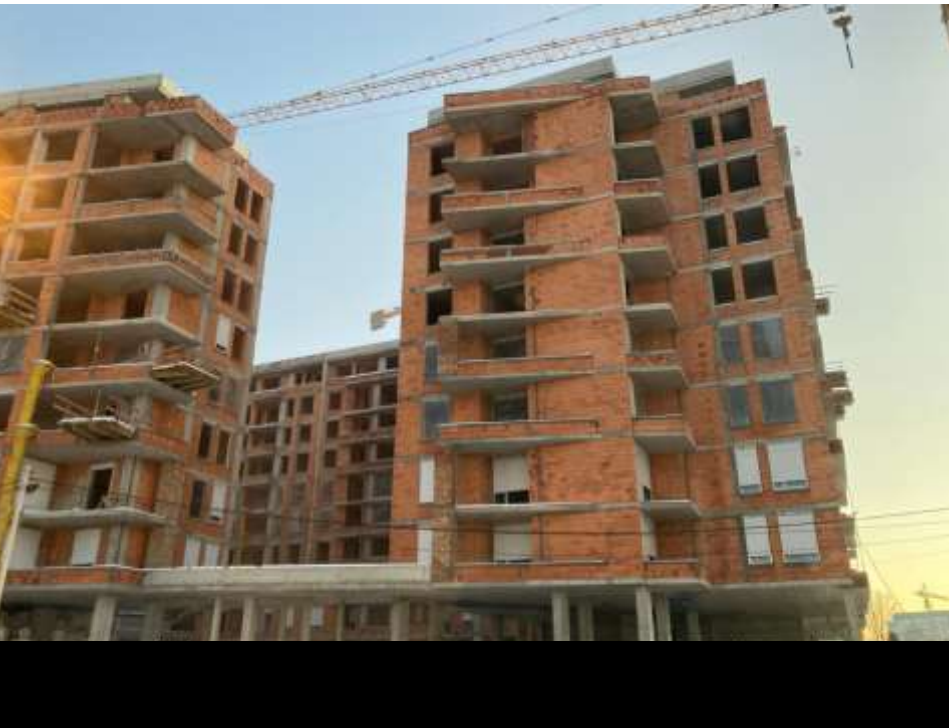
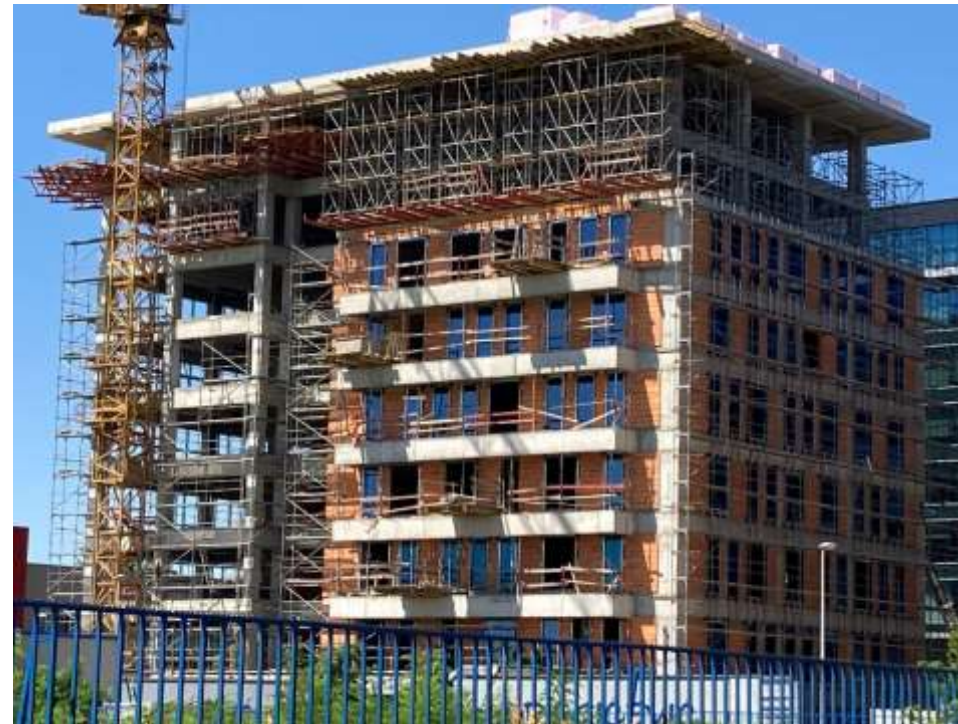
Erkeri i zidana ispuna

- Popularno i u Srbiji!!!
- Beograd

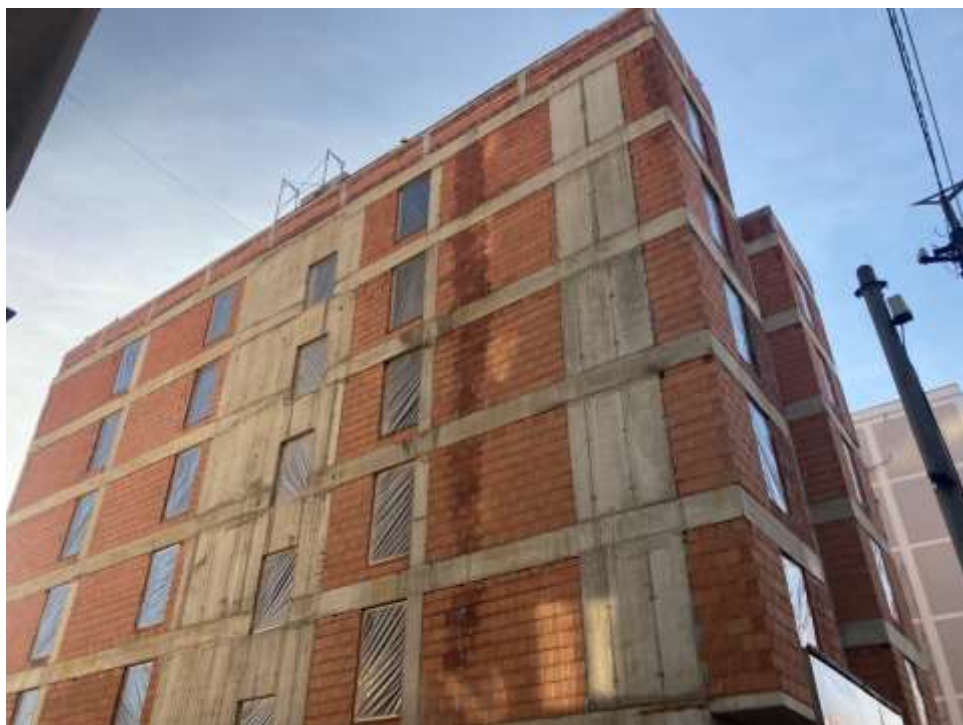
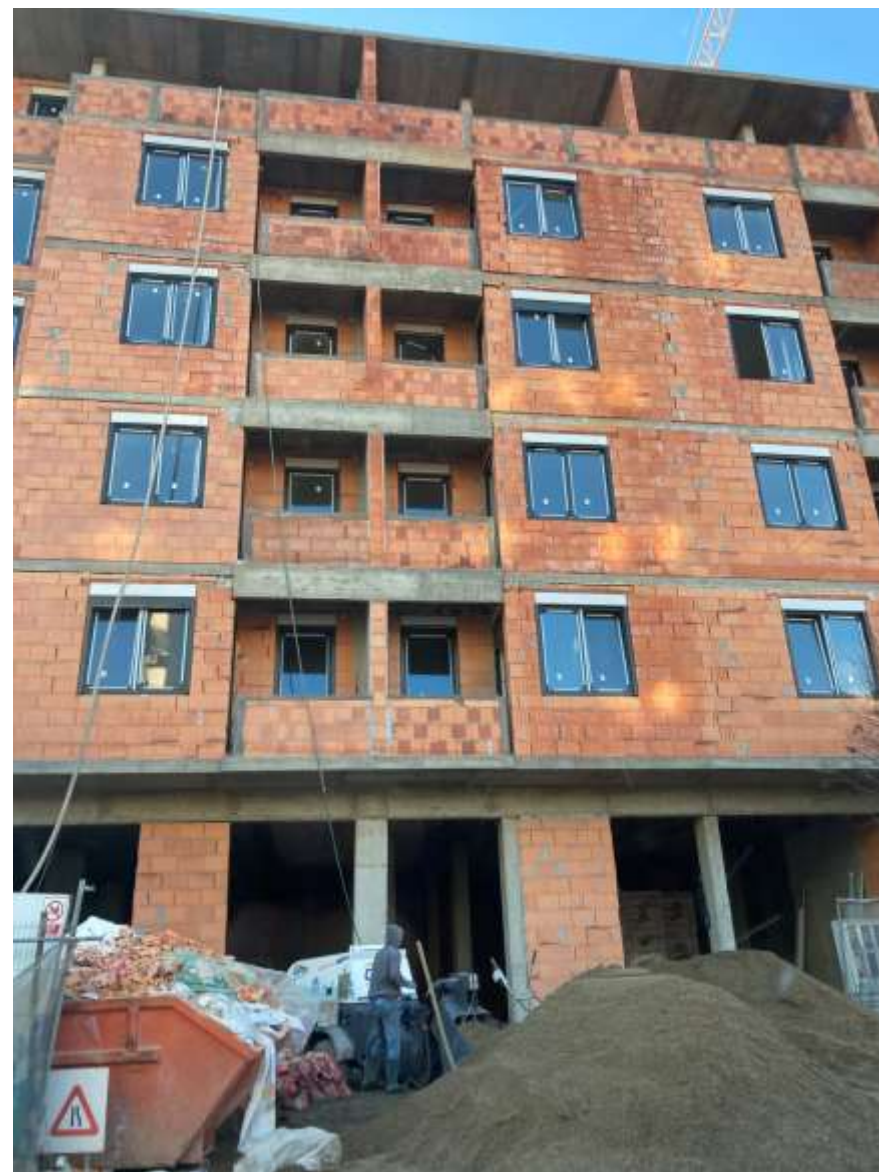
Erkeri i zidana ispuna

- Popularno i u Srbiji!!!
- Novi Sad

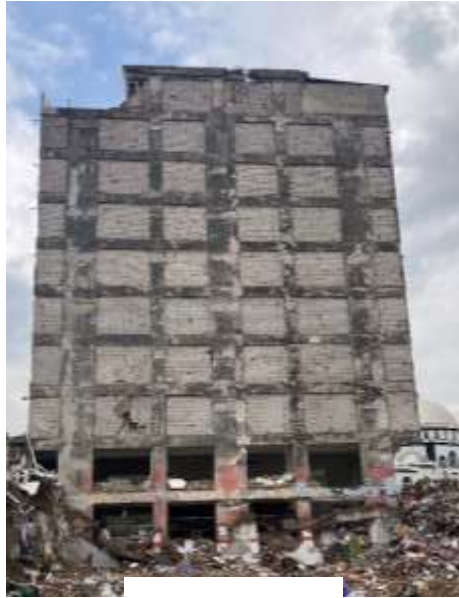
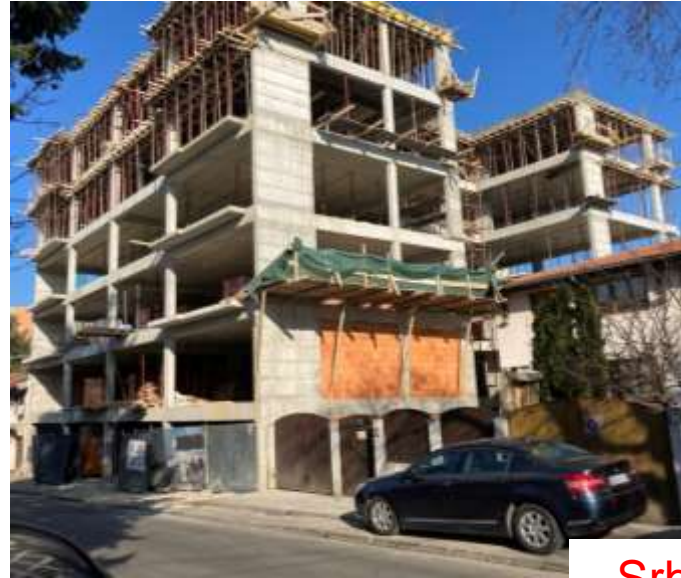
Turska

Male dimenzije AB zidova (Wallumns) ili nepostojanje AB zidova

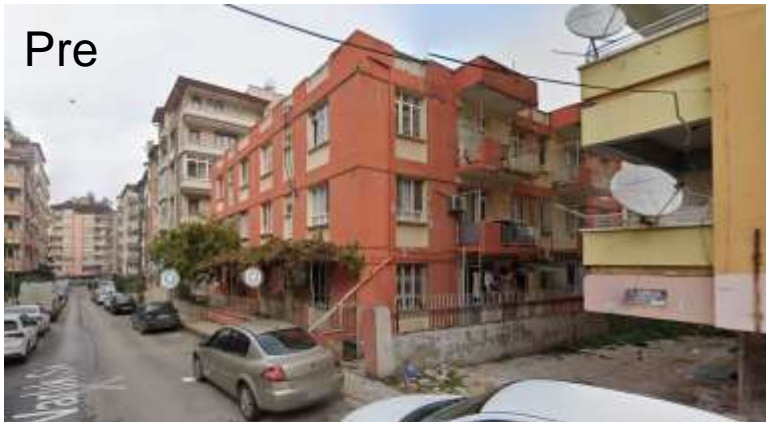
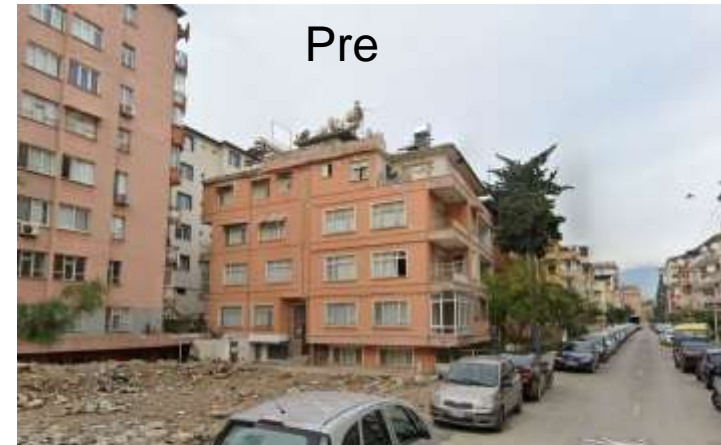
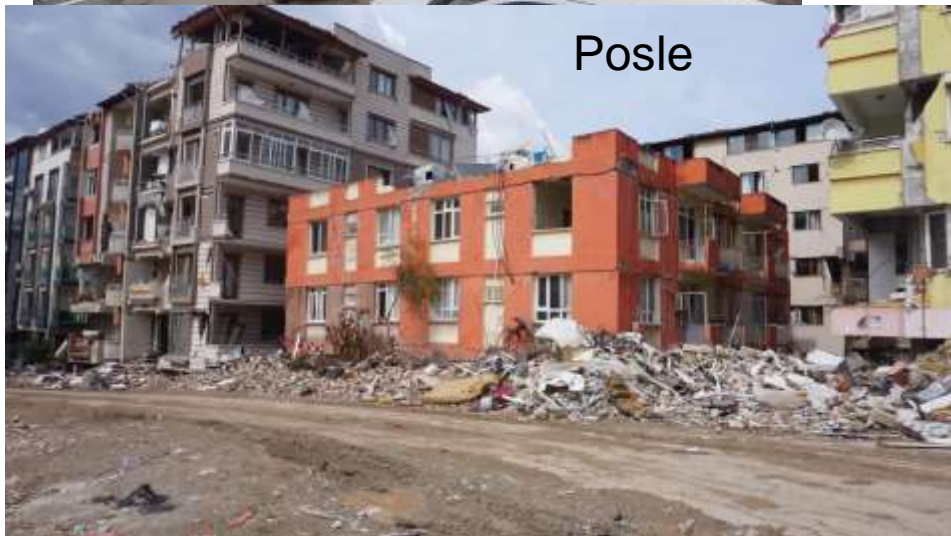
Fleksibilni sprat

- AB ramovska – fleksibilni sprat
- P + 2 floors
- Srušila se pri Mw 6.4 (oštećena u Mw 7.8 i Mw 7.5)

- AB ramovska – 1972
- P + 4 floors

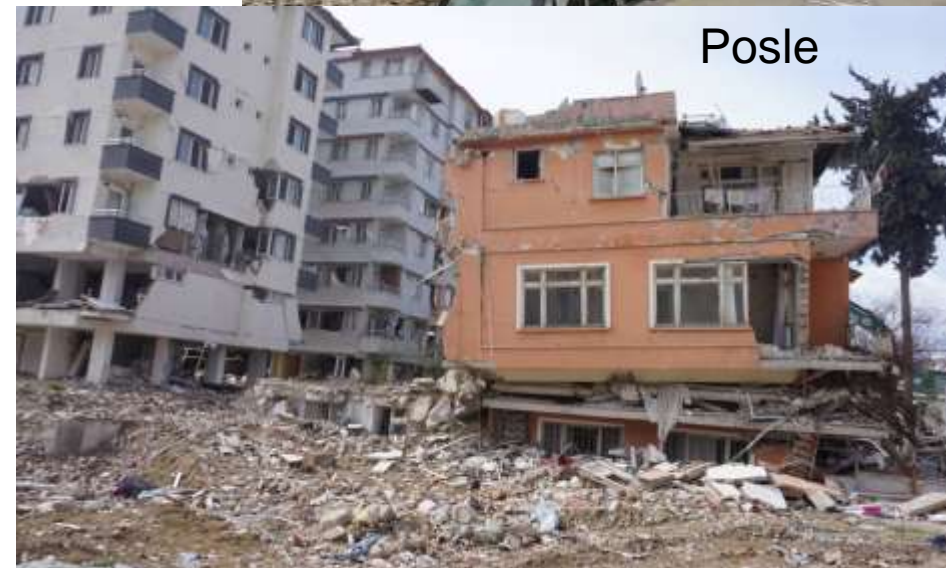
Fleksibilni sprat

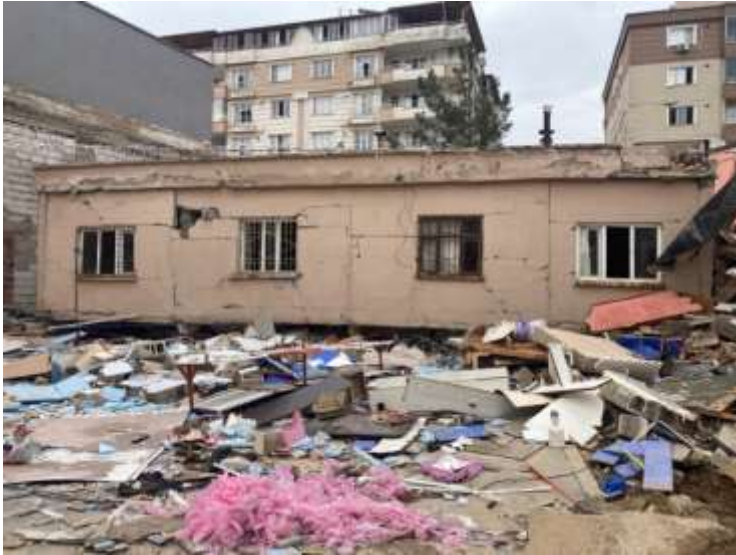
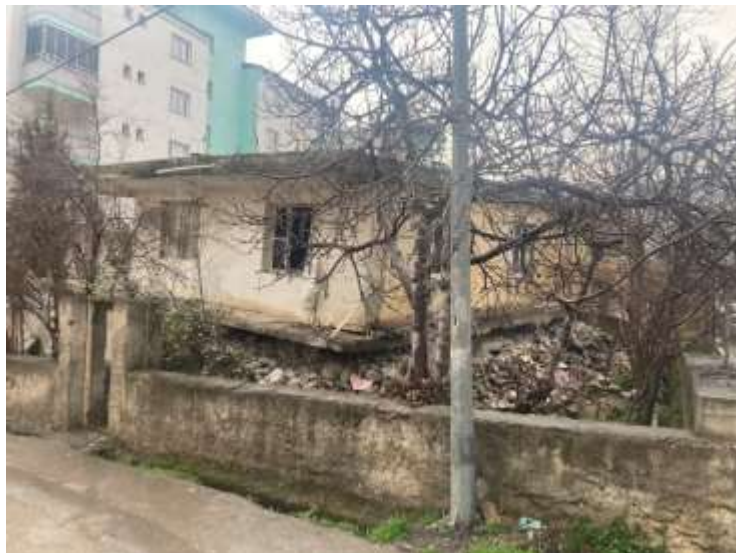
P+1

Fleksibilni sprat

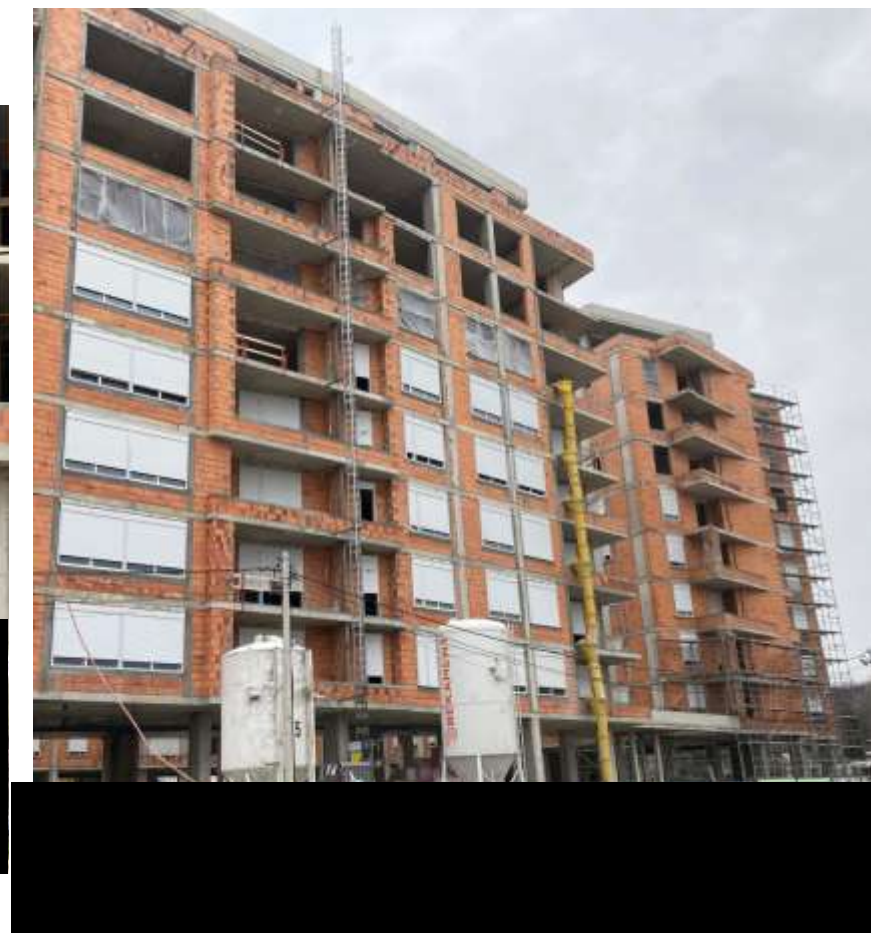
- Srbija
- Beograd

Fleksibilni sprat

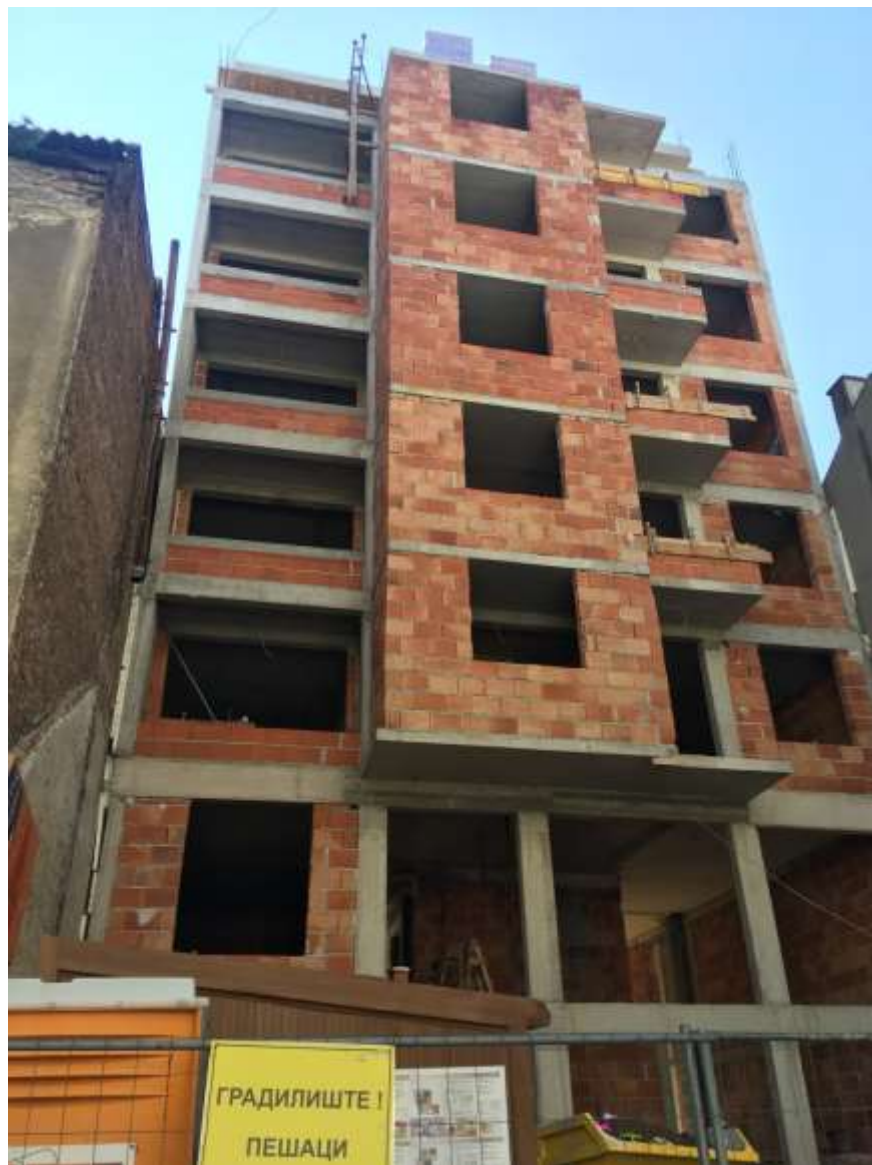
Beograd

Neadekvatan preklop armature

- Na dnu zidova
- Uzengije?
- Detalji armiranja

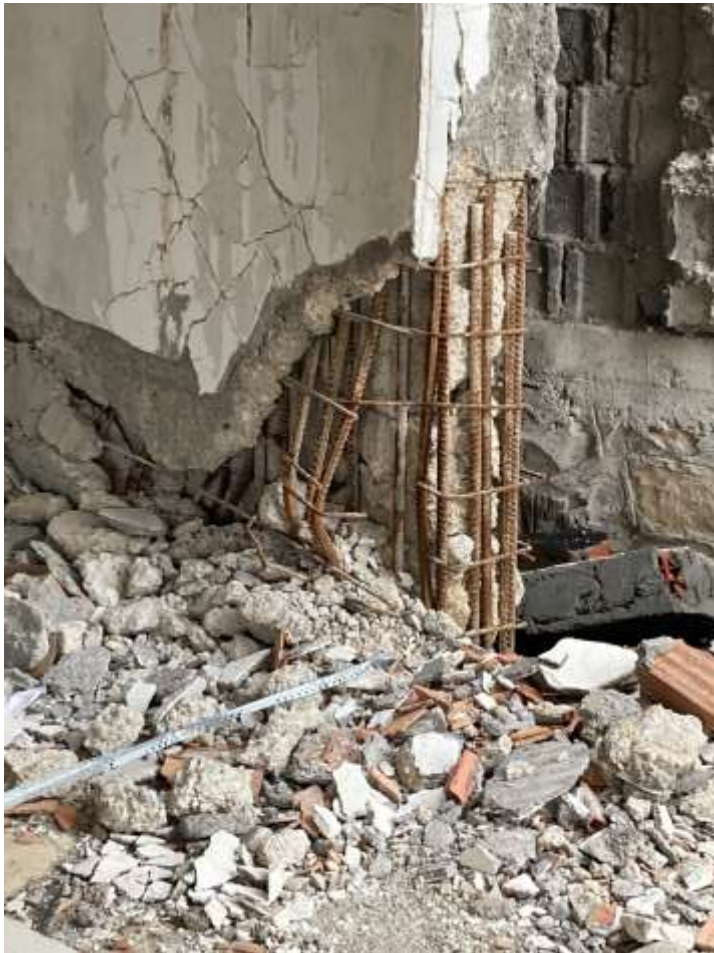
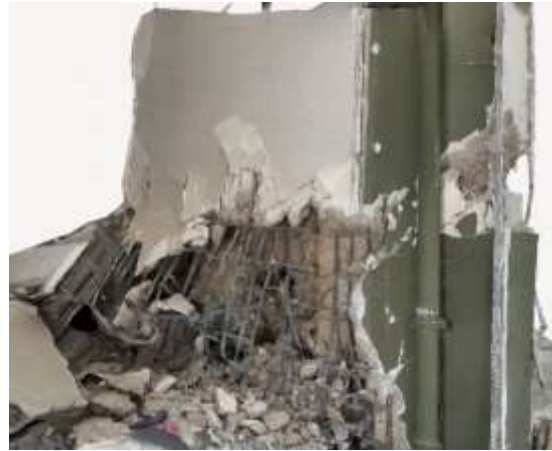
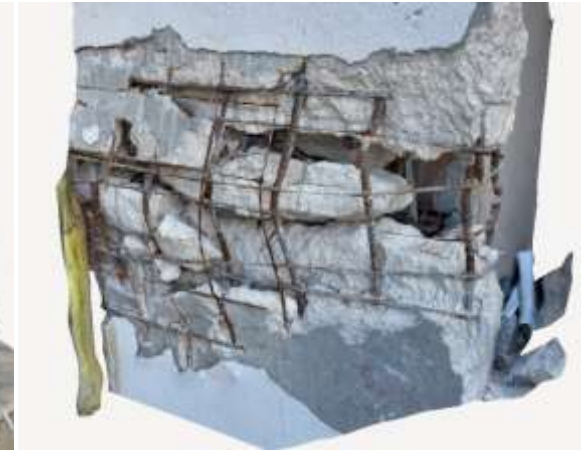
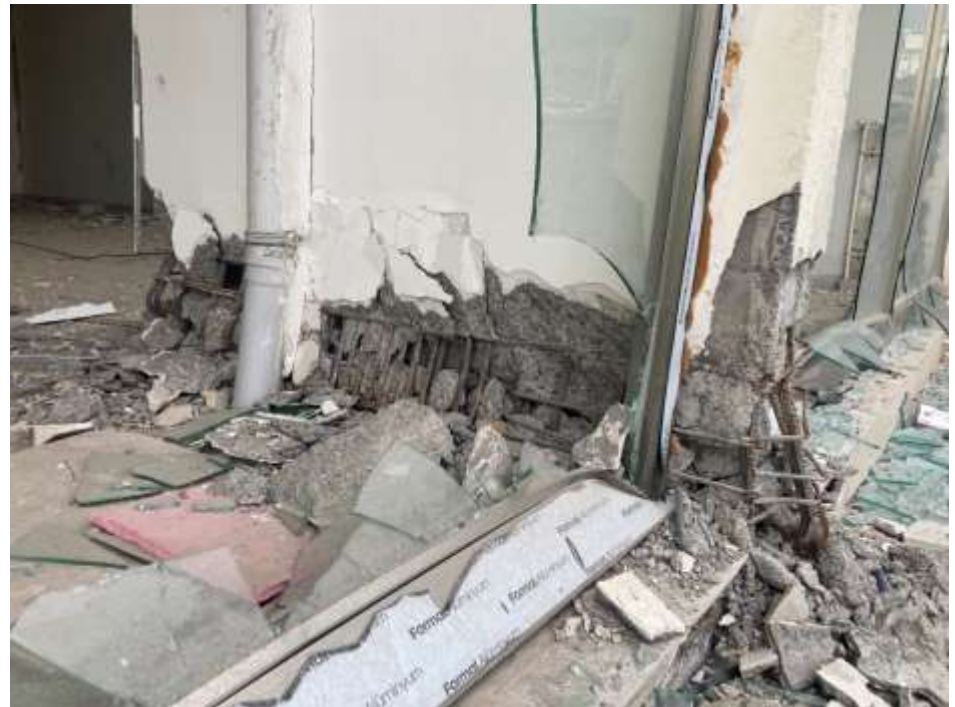
Asmolen (lake betonske tavanice sa blokovima ili stirporom)

- U kombinaciji sa pločama direktno oslonjenim na stubove
- “Plitke” grede
- Loše ponašanje

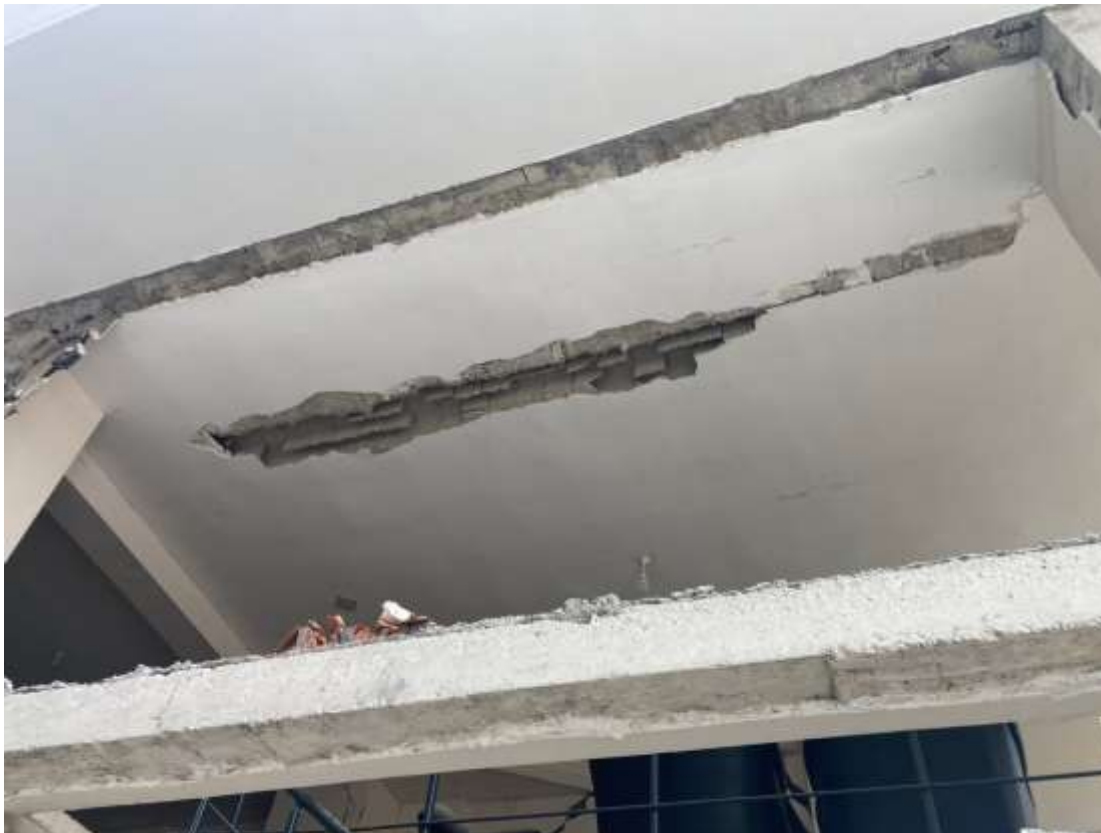
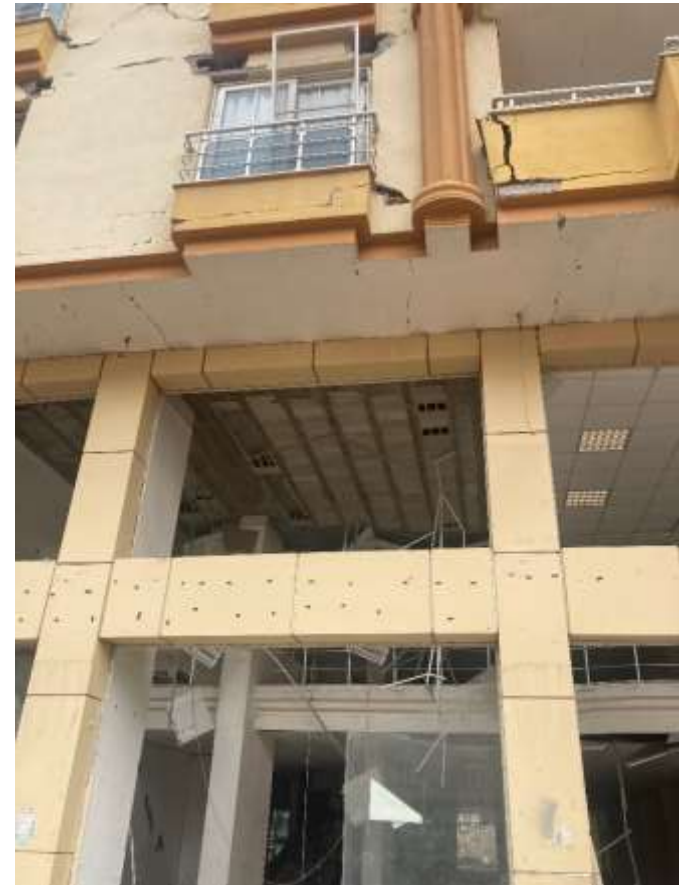
Asmolen (lake betonske tavanice sa blokovima ili stirporom)
