Uzroci oštećenja zgrada usled nedavnih zemljotresa u Turskoj

Pouke za građevinsku praksu u Srbiji

doc. dr Marko Marinković, Građevinski fakultet u Beogradu

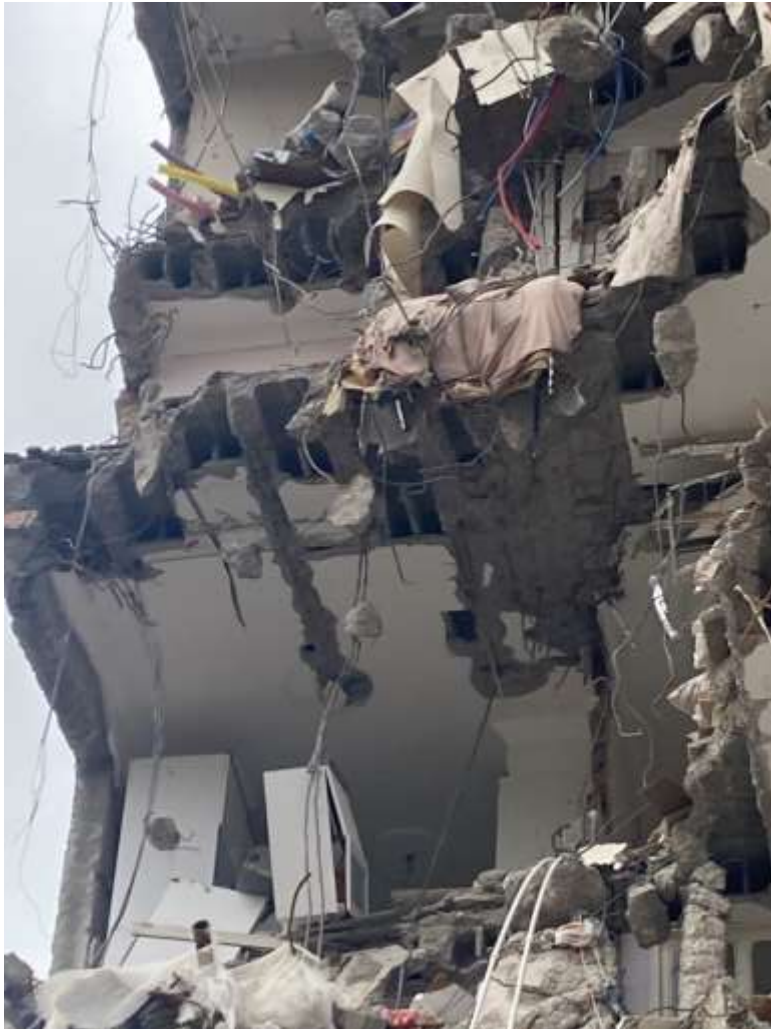
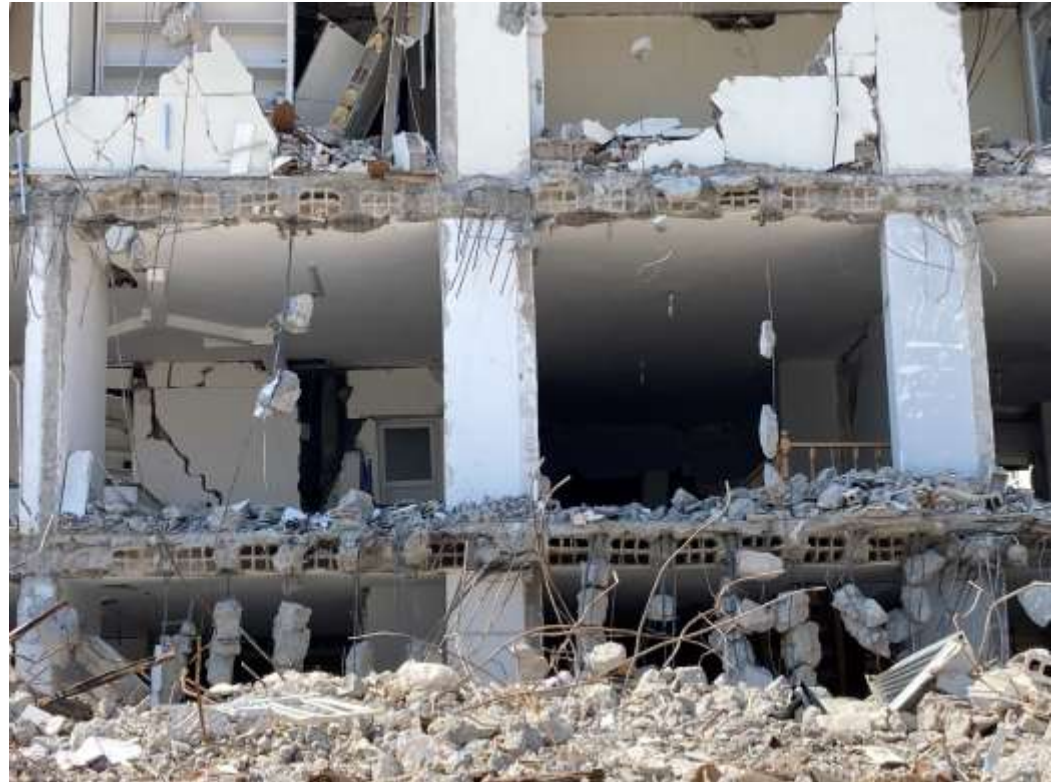
Instalacije kroz noseće elemente

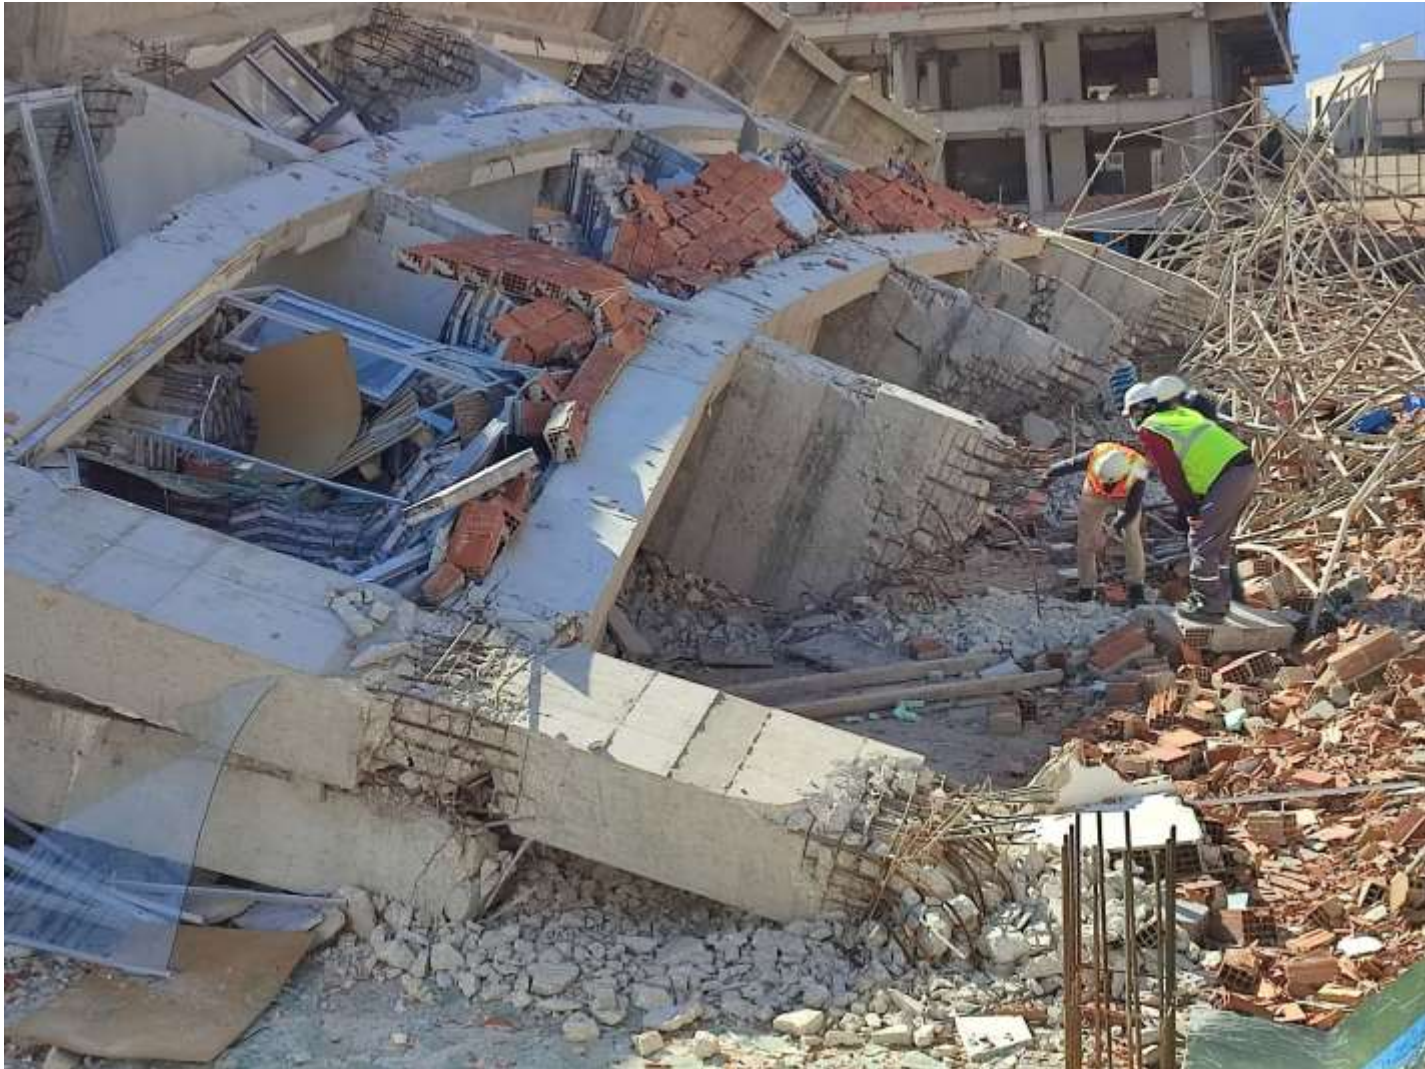
Antakija (Antiohija)

- Zgrada otporna na zemljotrese - reklama

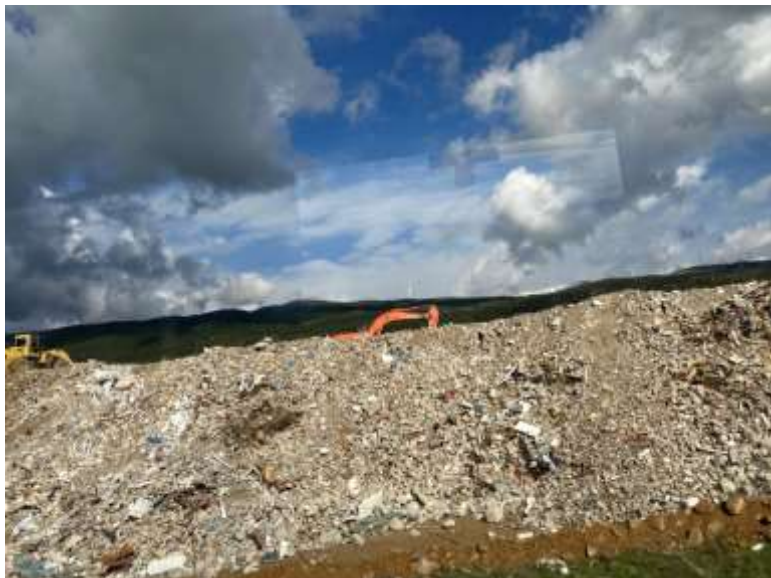
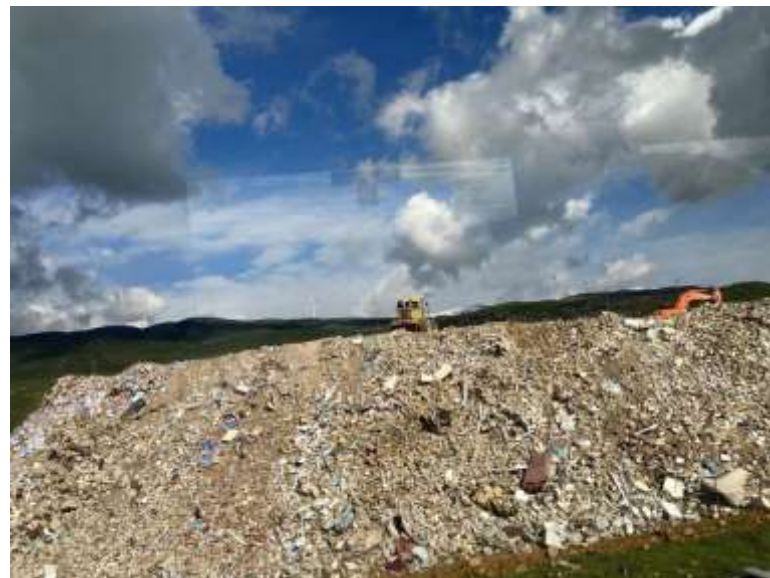
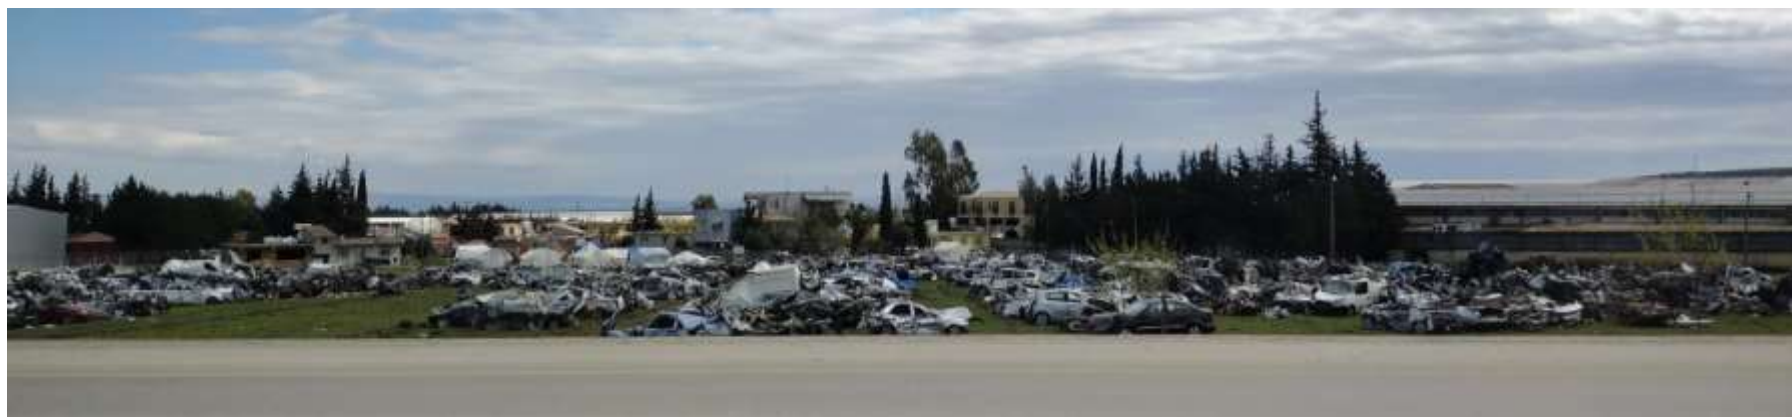
Deponije šuta

- Nova brda

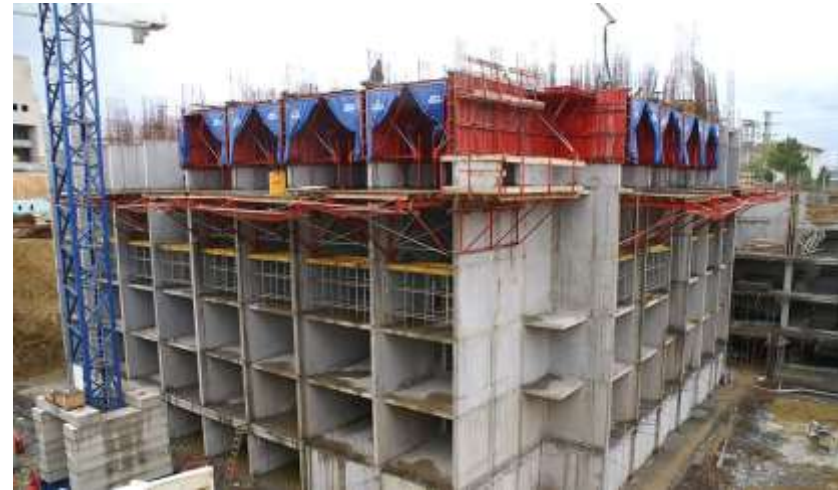
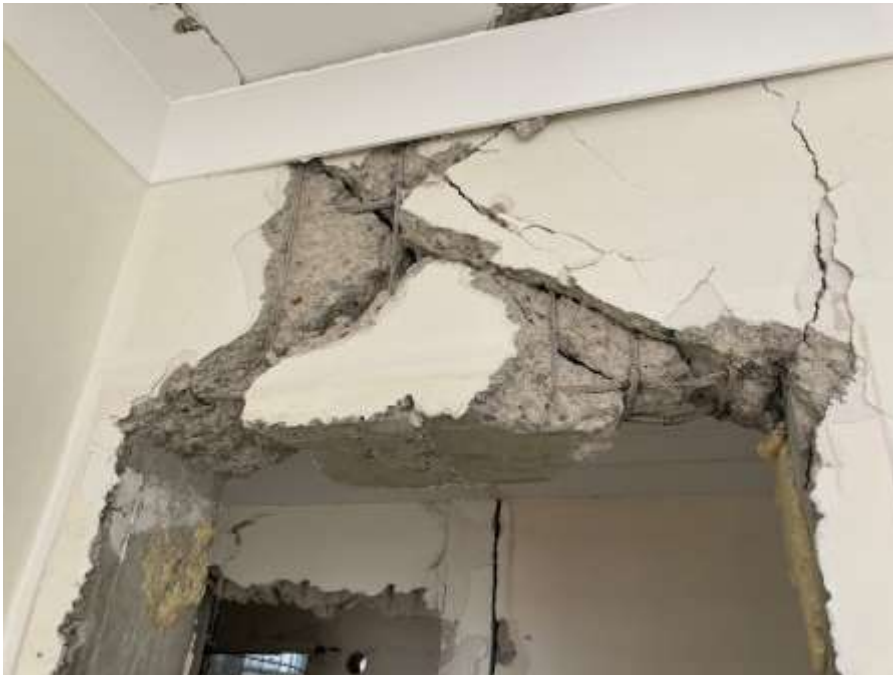
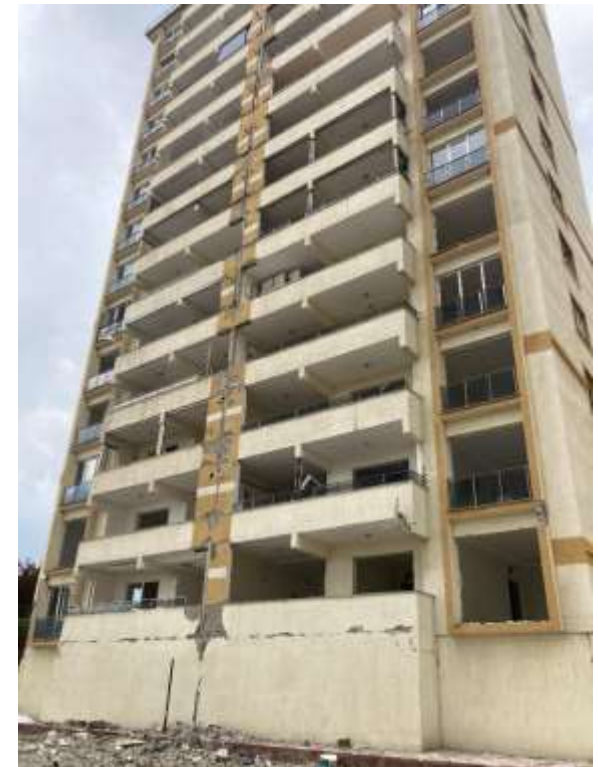
Tunnel form

- AB zidovi, liveni na licu mesta, jednostavna oplata (kao tunel)
- Za siromašne, masovna gradnja
- Jako dobro ponašanje
- Jedna se srušila
- Lom veznih greda („coupling beams“)
