Zemljotres 29.12.2020 - Petrinja

Izveštaj povodom obilaska pogođenih oblasti (01.02-05.02.2021)

Gradjevinska praksa i oštećenja stambenih zgrada

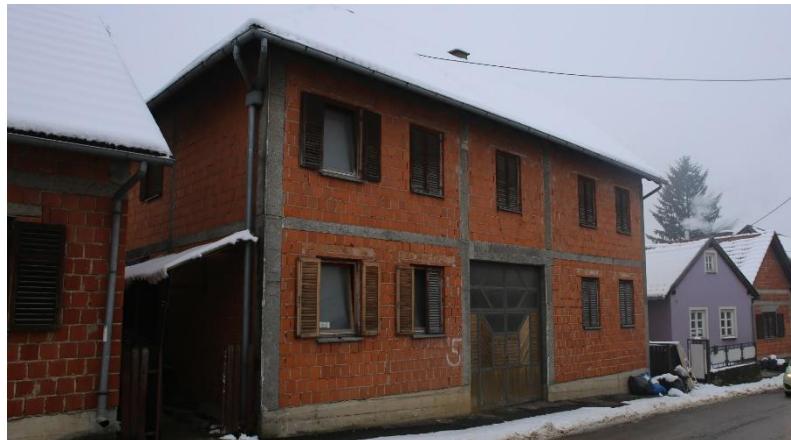
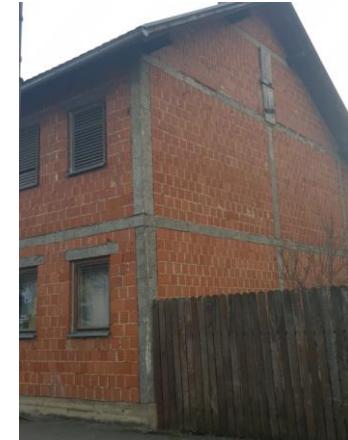
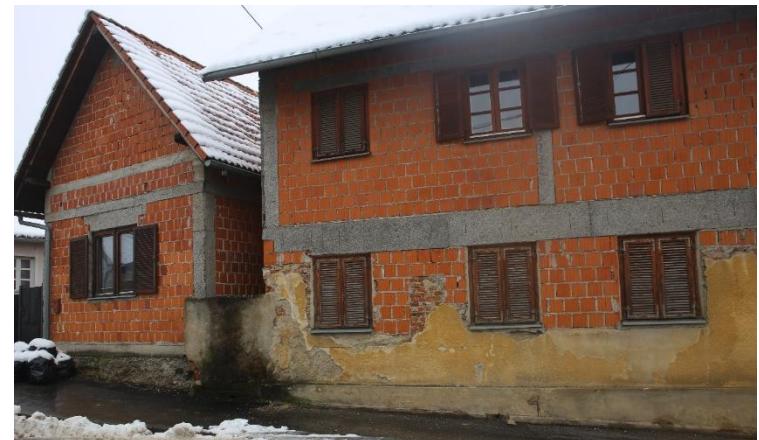
Dobro ponašanje zidanih konstrukcija s horizontalnim i vertikalnim armiranobetonskim serklažima - minimalna oštećenja ili bez oštećenja

- zidovi od šupljih opečnih blokova
- primjeri obiteljskih kuća u Petrinji

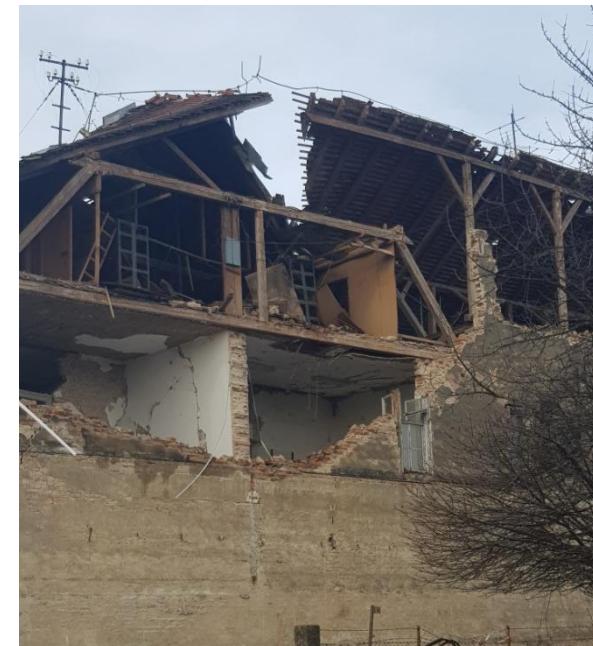
Rušenje zabatnog zida

Rušenje krovišta uzrokovano
rušenjem zabatnog zida

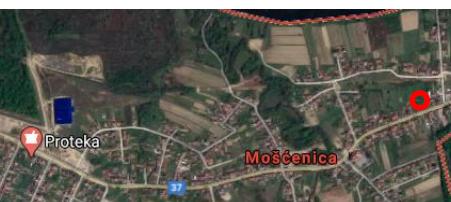
Nearmirano zidje – kruti strop
1970-tih godina
Opis oštećenja:

- posmične pukotine u nosivim zidovima
- razdvajanje zidova u uglovima

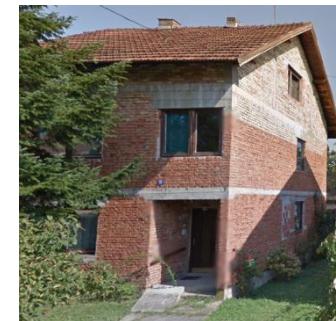
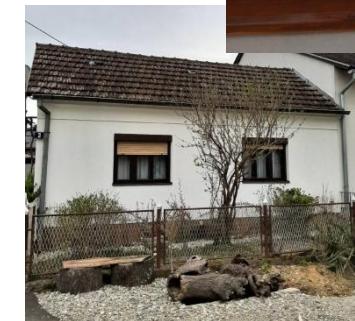
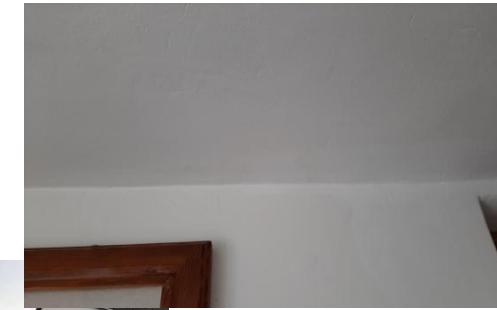
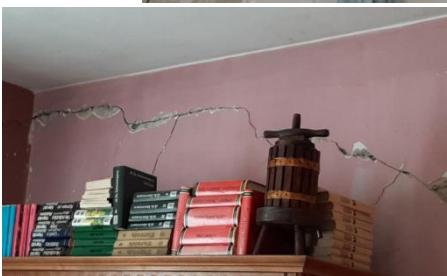
Kupska 10, Mošćenica

- godina izgradnje 1971.
- nearmirano zidje – kruti strop

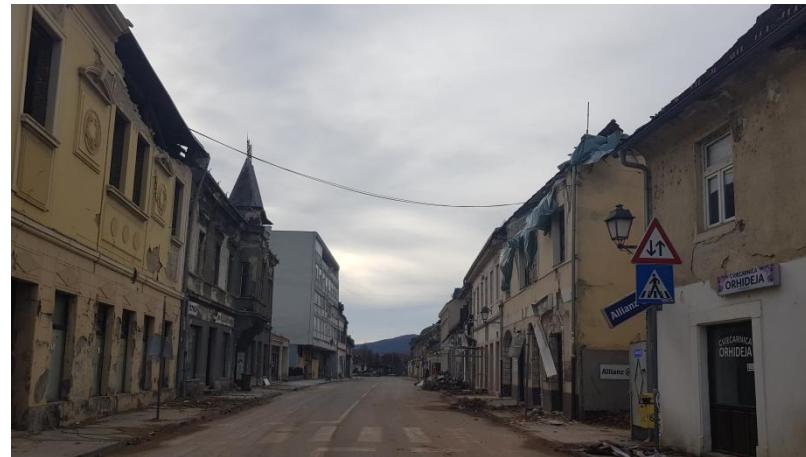
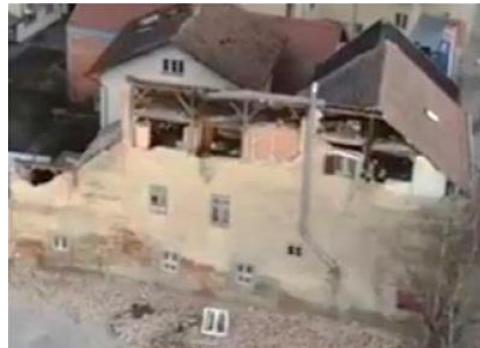
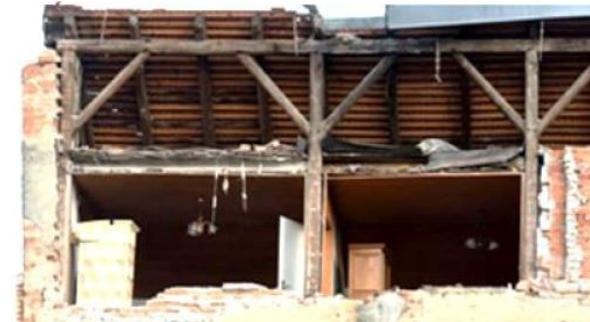
- najstarije višestambene zgrade – blizina centra
- nearmirano ziđe s drvenim stropovima
- izgrađene kao obiteljske kuće; kasnije prenamjena u stanove; u prizemlju često lokali

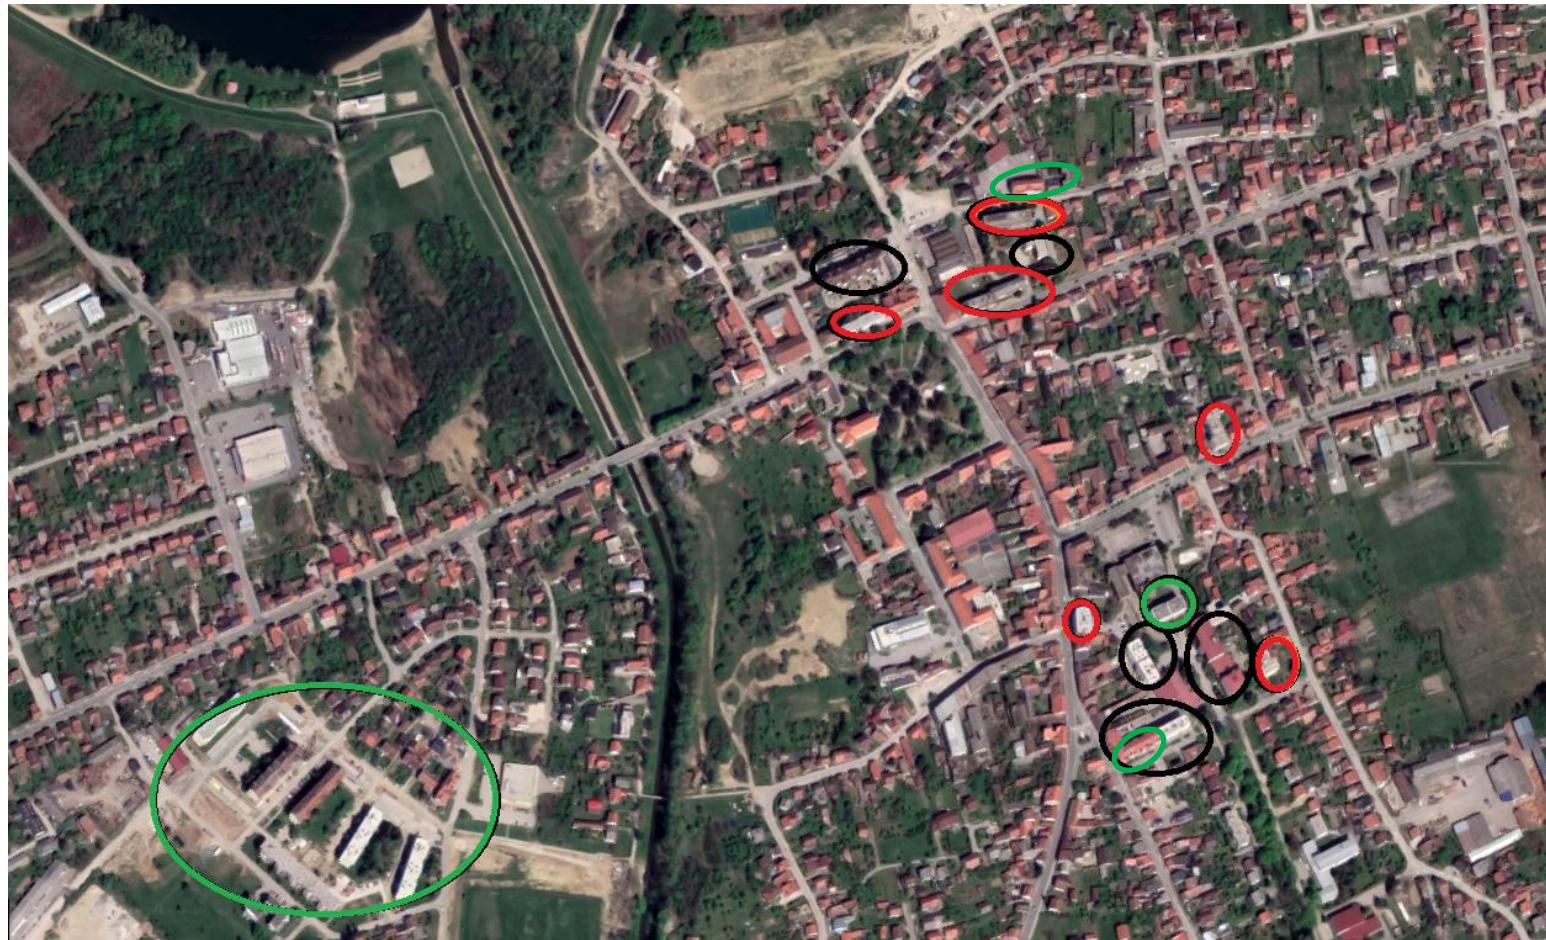
Neoštećene zgrade

Oštećene zgrade

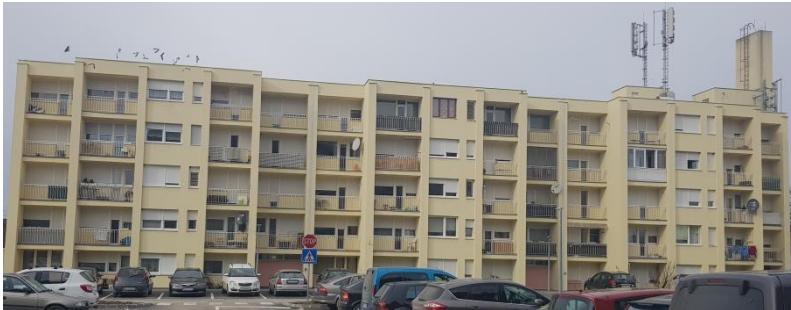
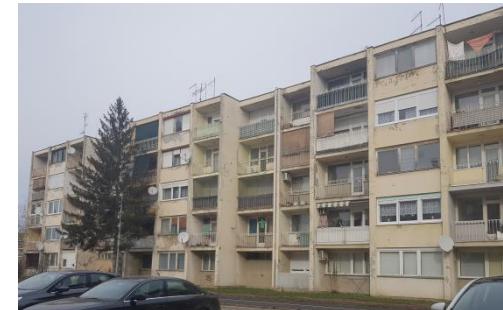
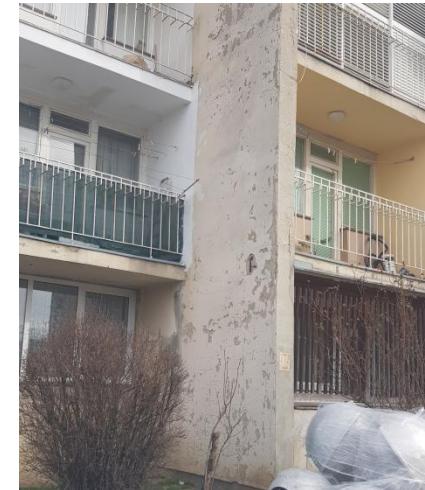
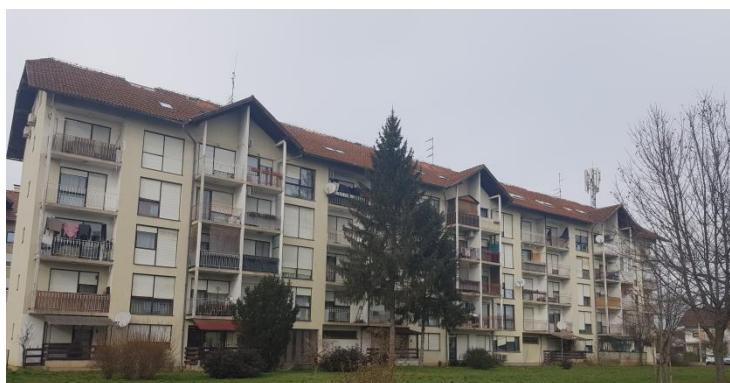
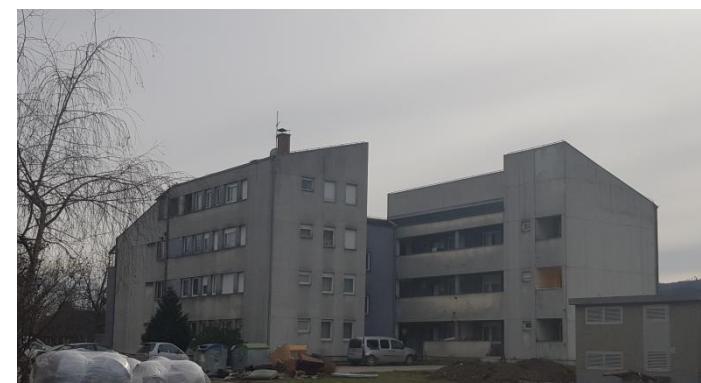
Sajmište, Petrinja

Primjeri zgrada koje nisu pretrpjeli oštećenja...

- zgrade građene počevši od 1975.; većina sredinom 1980-tih
- omeđeno ziđe
- armiranobetonske konstrukcije (ab zidovi)

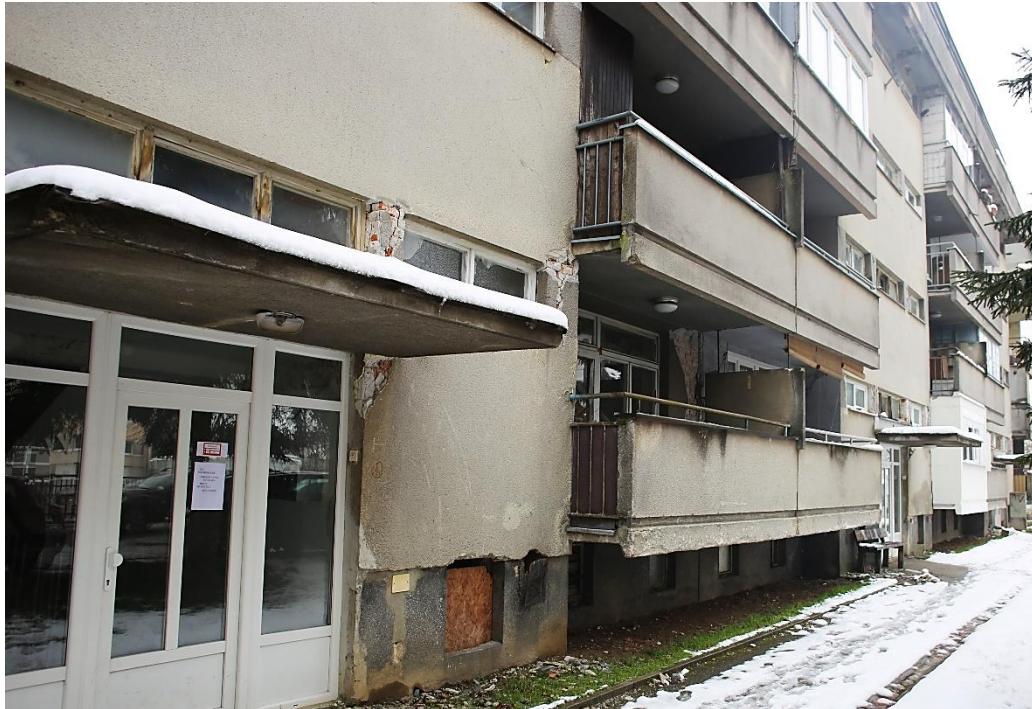
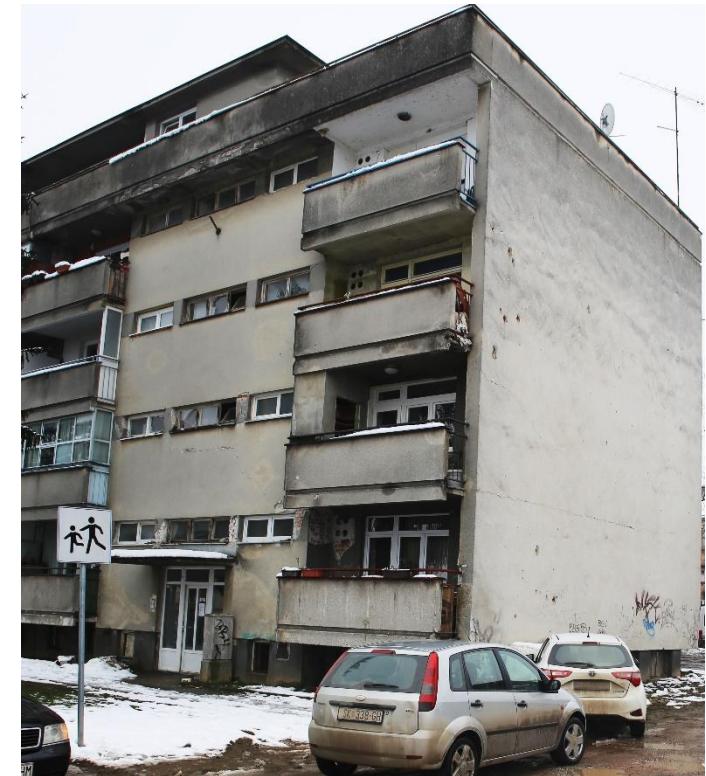
Primjer: Ulica Braće Hanžeka 2b

- nije pretrpjela značajna vanjska oštećenja

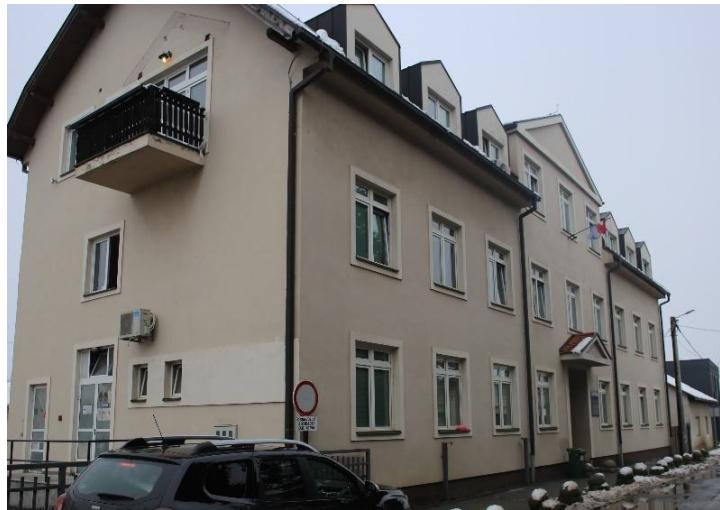
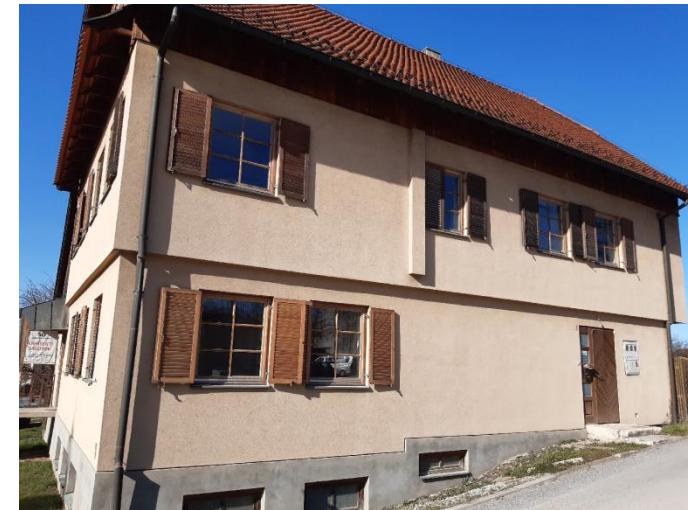
Primjeri susjednih zgrada koje nisu pretrpjеле oštećenja...

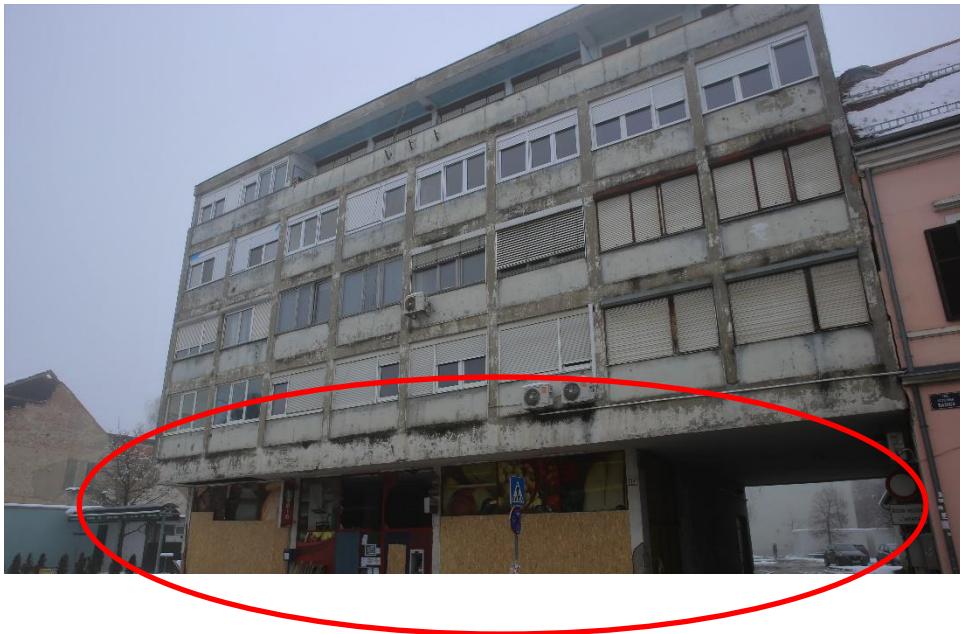
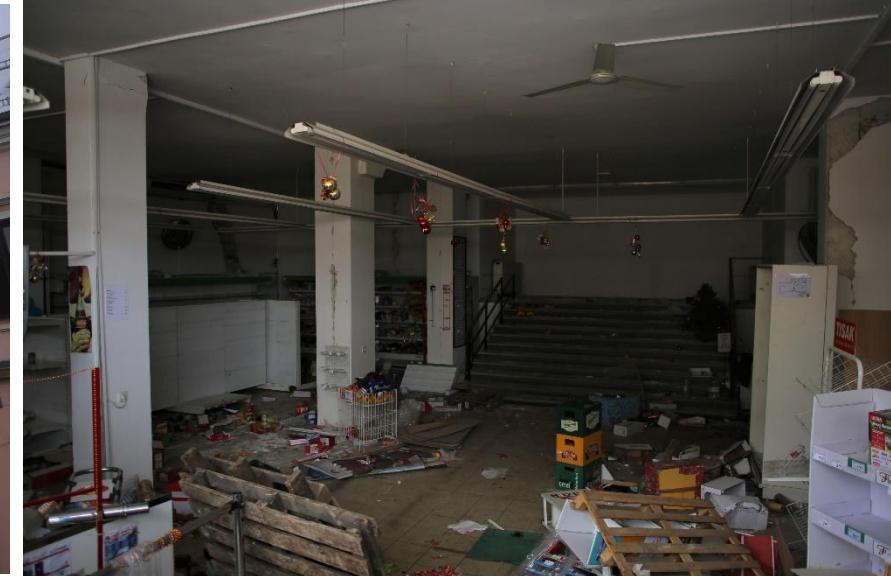
Primjer: Ulica Vladimira Nazora

- otvoreno prizemlje – supermarket

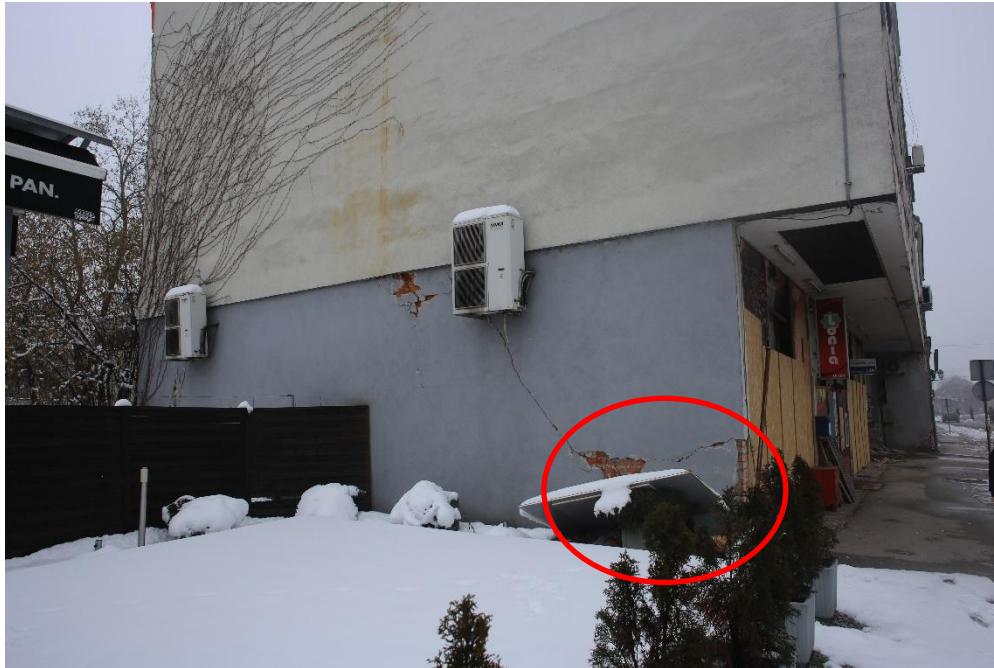
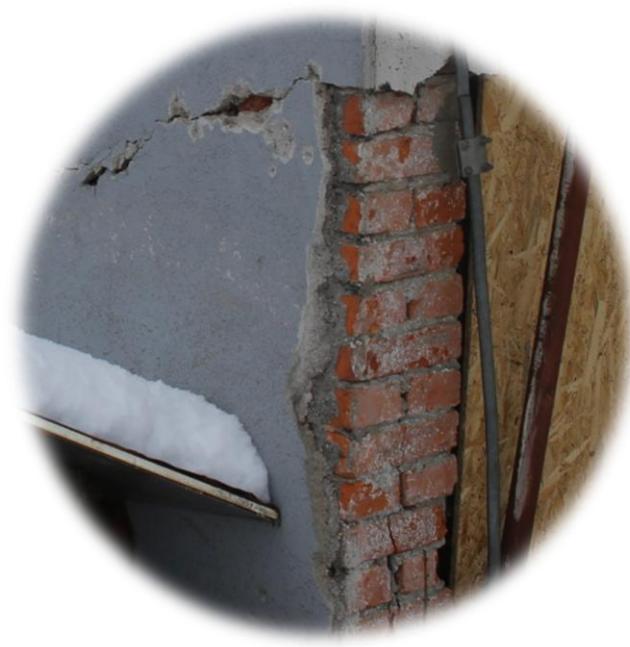
Primjer: Ulica Vladimira Nazora

- zidovi od pune opeke u poprečnom pravcu - 25 cm debljine

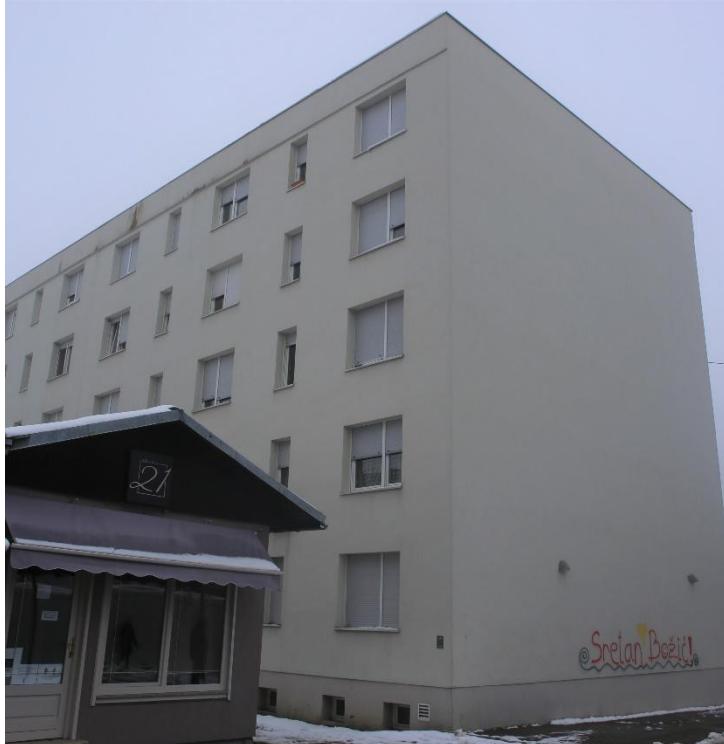
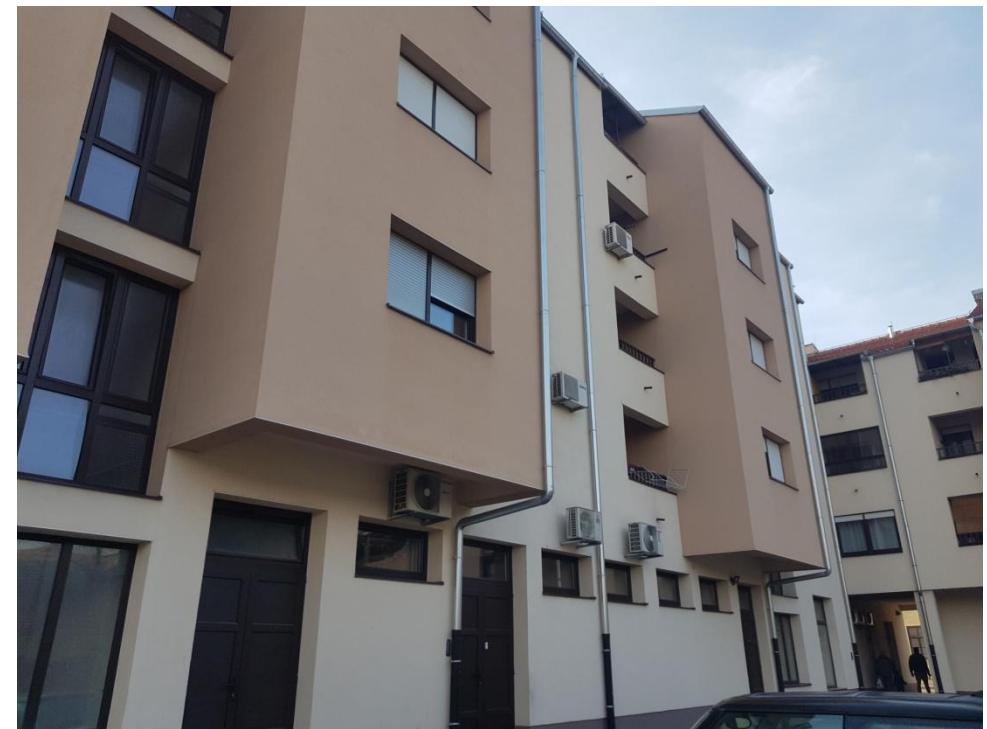
Primjer susjednih zgrada koja nisu pretrpjеле oštećenja...
